Silte kyrka

HABLINGE TING, GOTLAND BAND VIII:3

Av MATS BERGMAN

VOLYM 215 AV SVERIGES KYRKOR, KONSTHISTORISKT INVENTARIUM

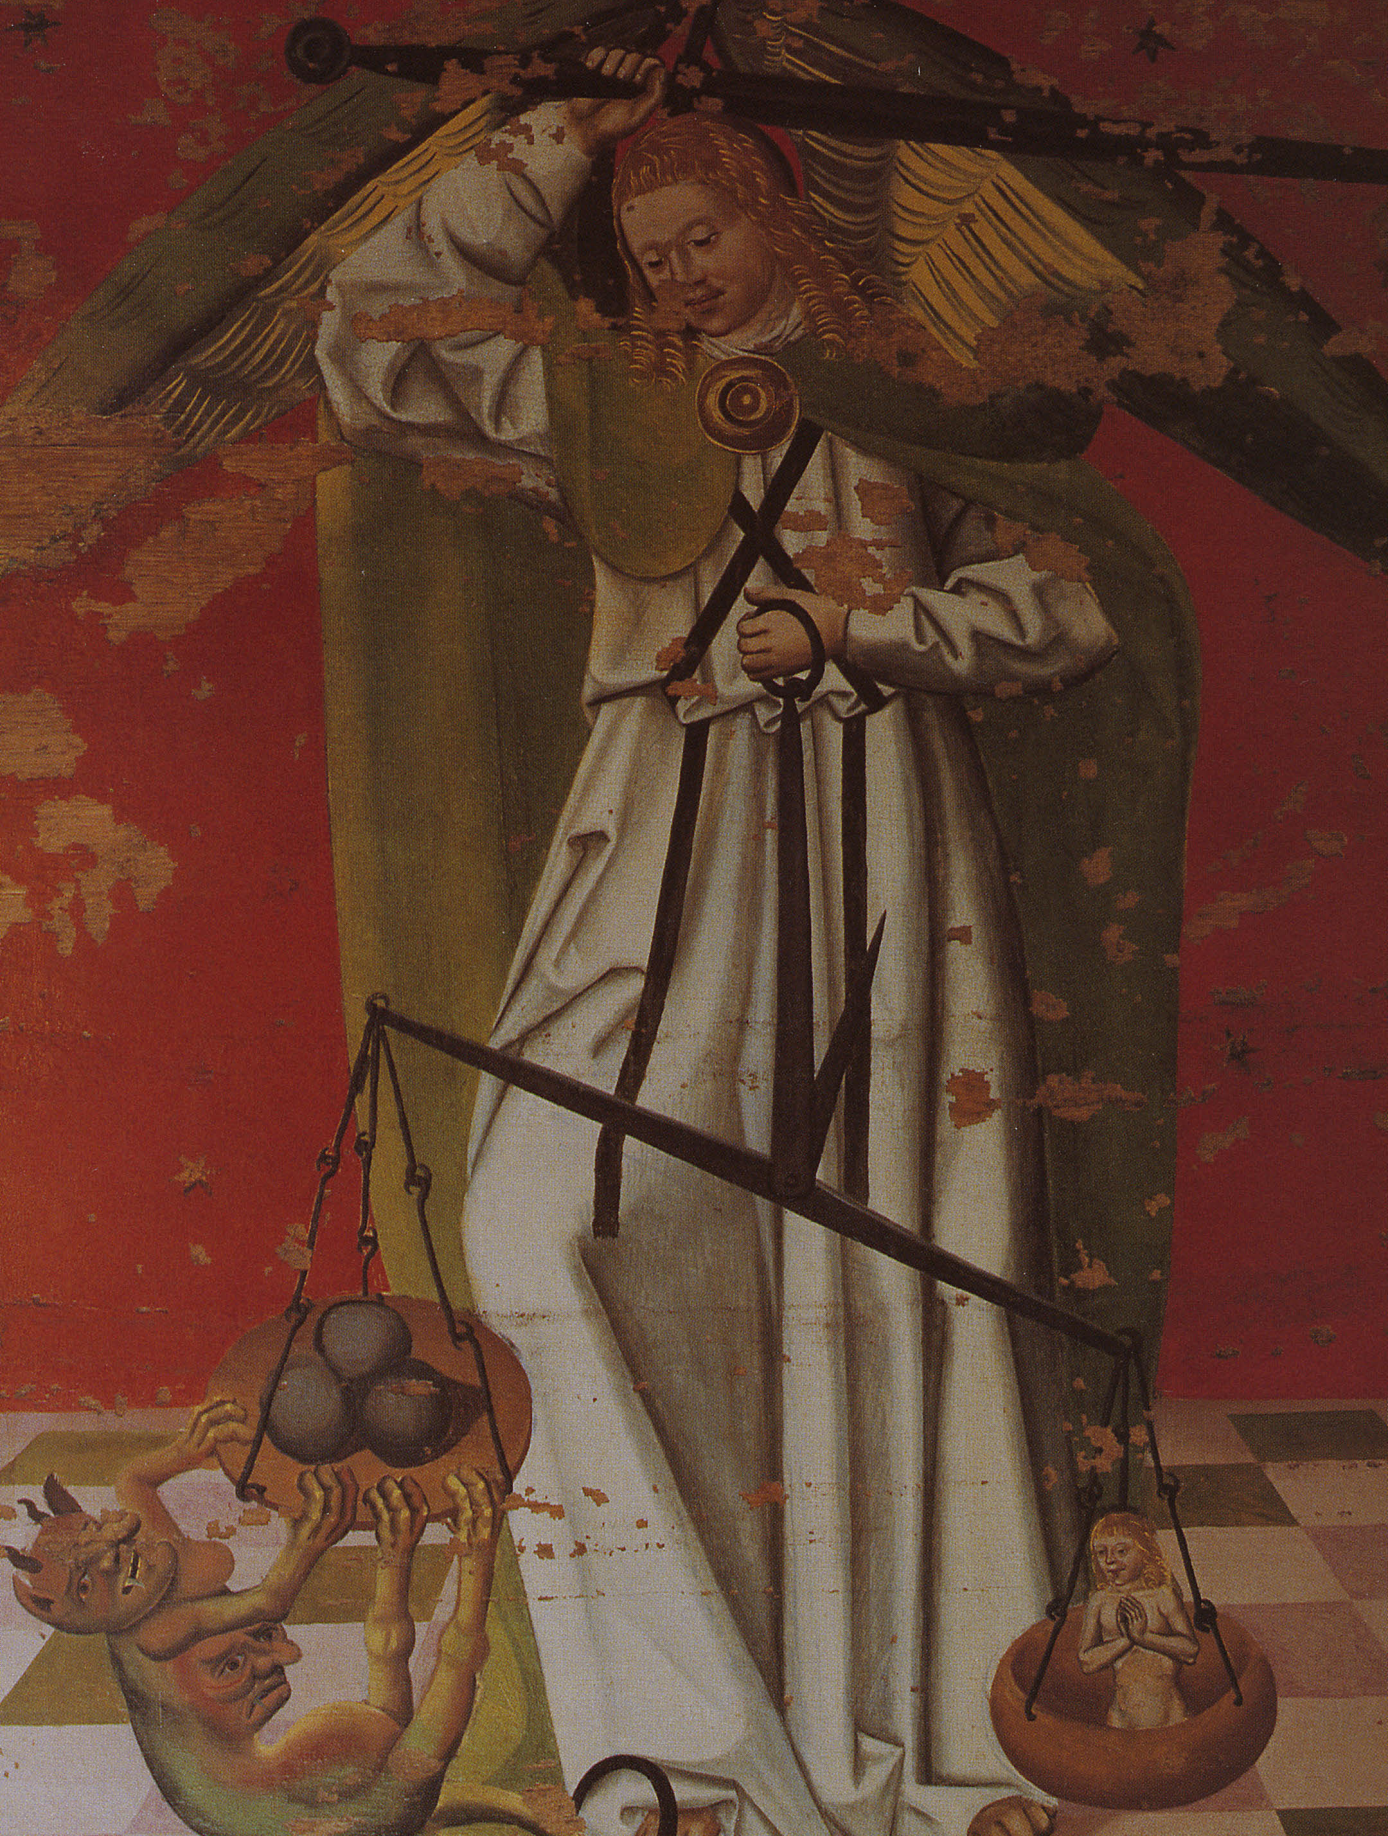
Fig 74. S Mikael vägande själar. Målning på högra altarskåpsdörrens insida. Foto 1988.

St Michael weighing souls. Painting on the inside of the right wing of the reredos.

röda pärlor. Maria har blont hår samt klädnad i grönt och vitt. På den högra dörrens insida (fig 74) syns S Mikael vägande själar. I högra handen håller han ett lyftat svärd och i den vänstra en våg, vars vänstra skål, lastad med tre klot, tyngs ner av en djävul med två ansikten, medan den tyngre högra skålen innehåller en bedjande kristen. Ärkeängeln har blont hår, vingar i grönt och gult samt klädnad i grönt och vitt.

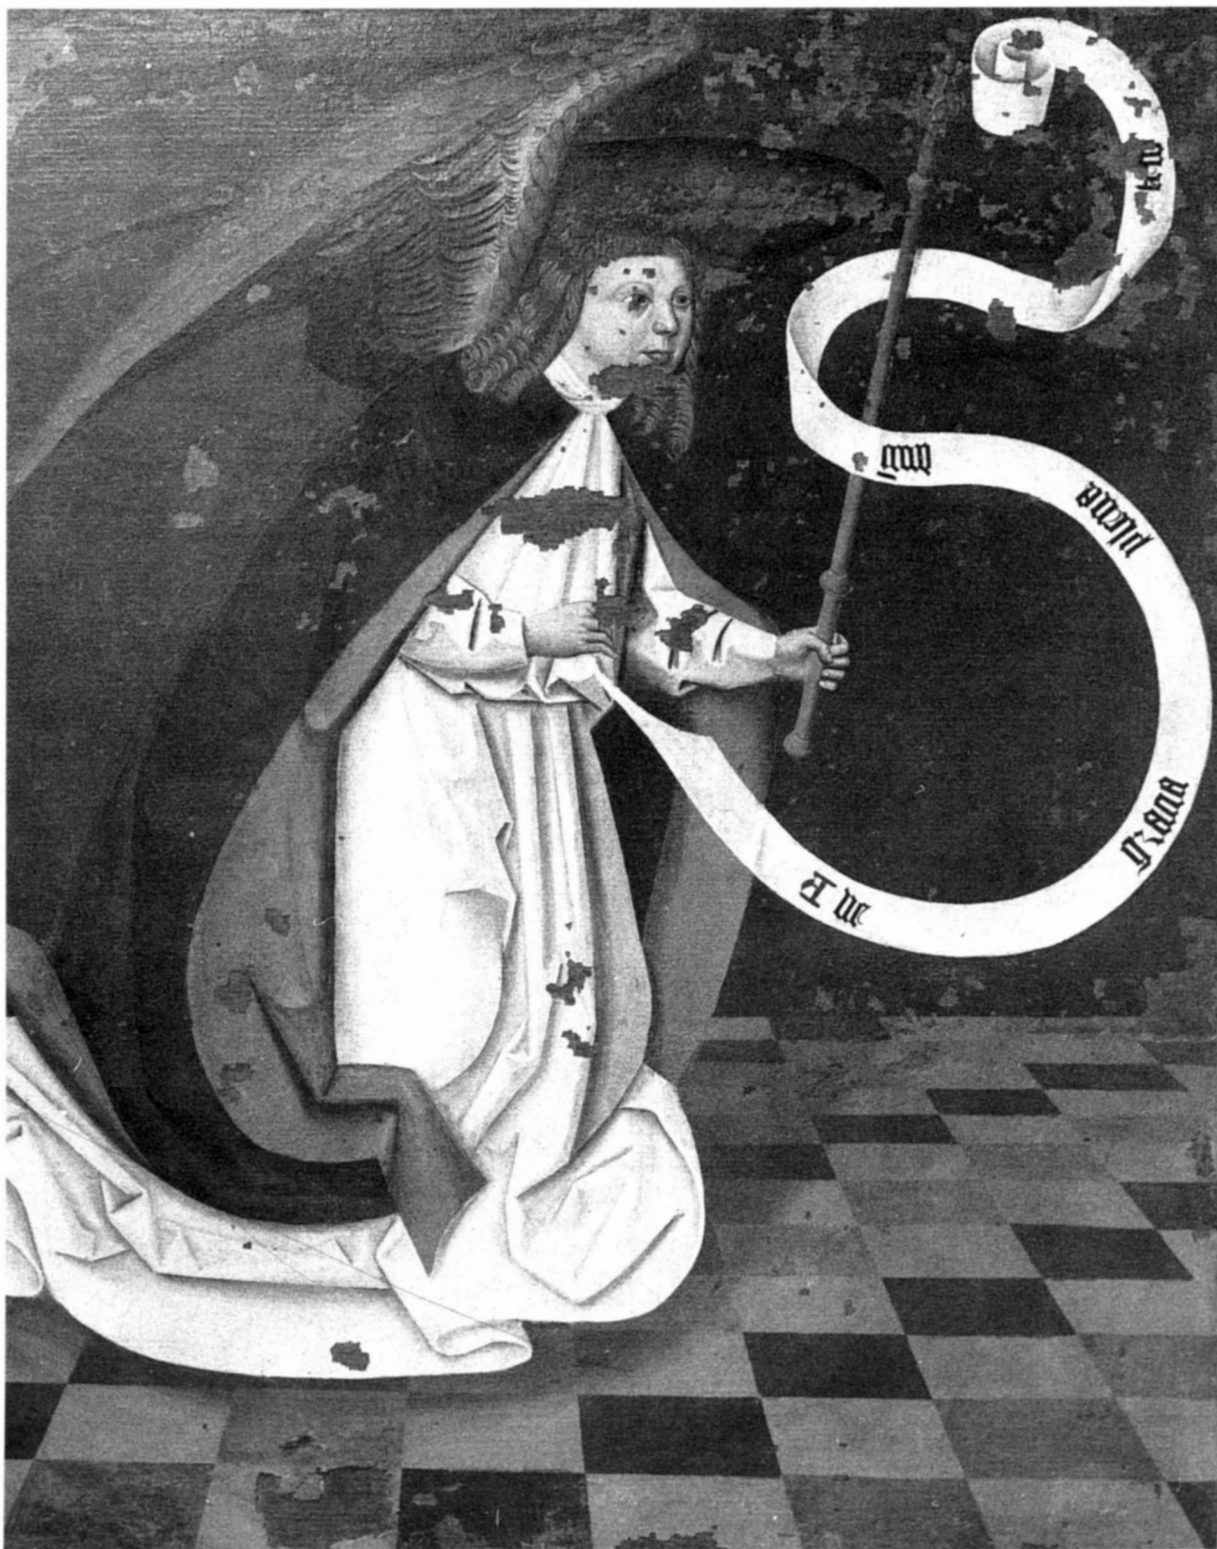
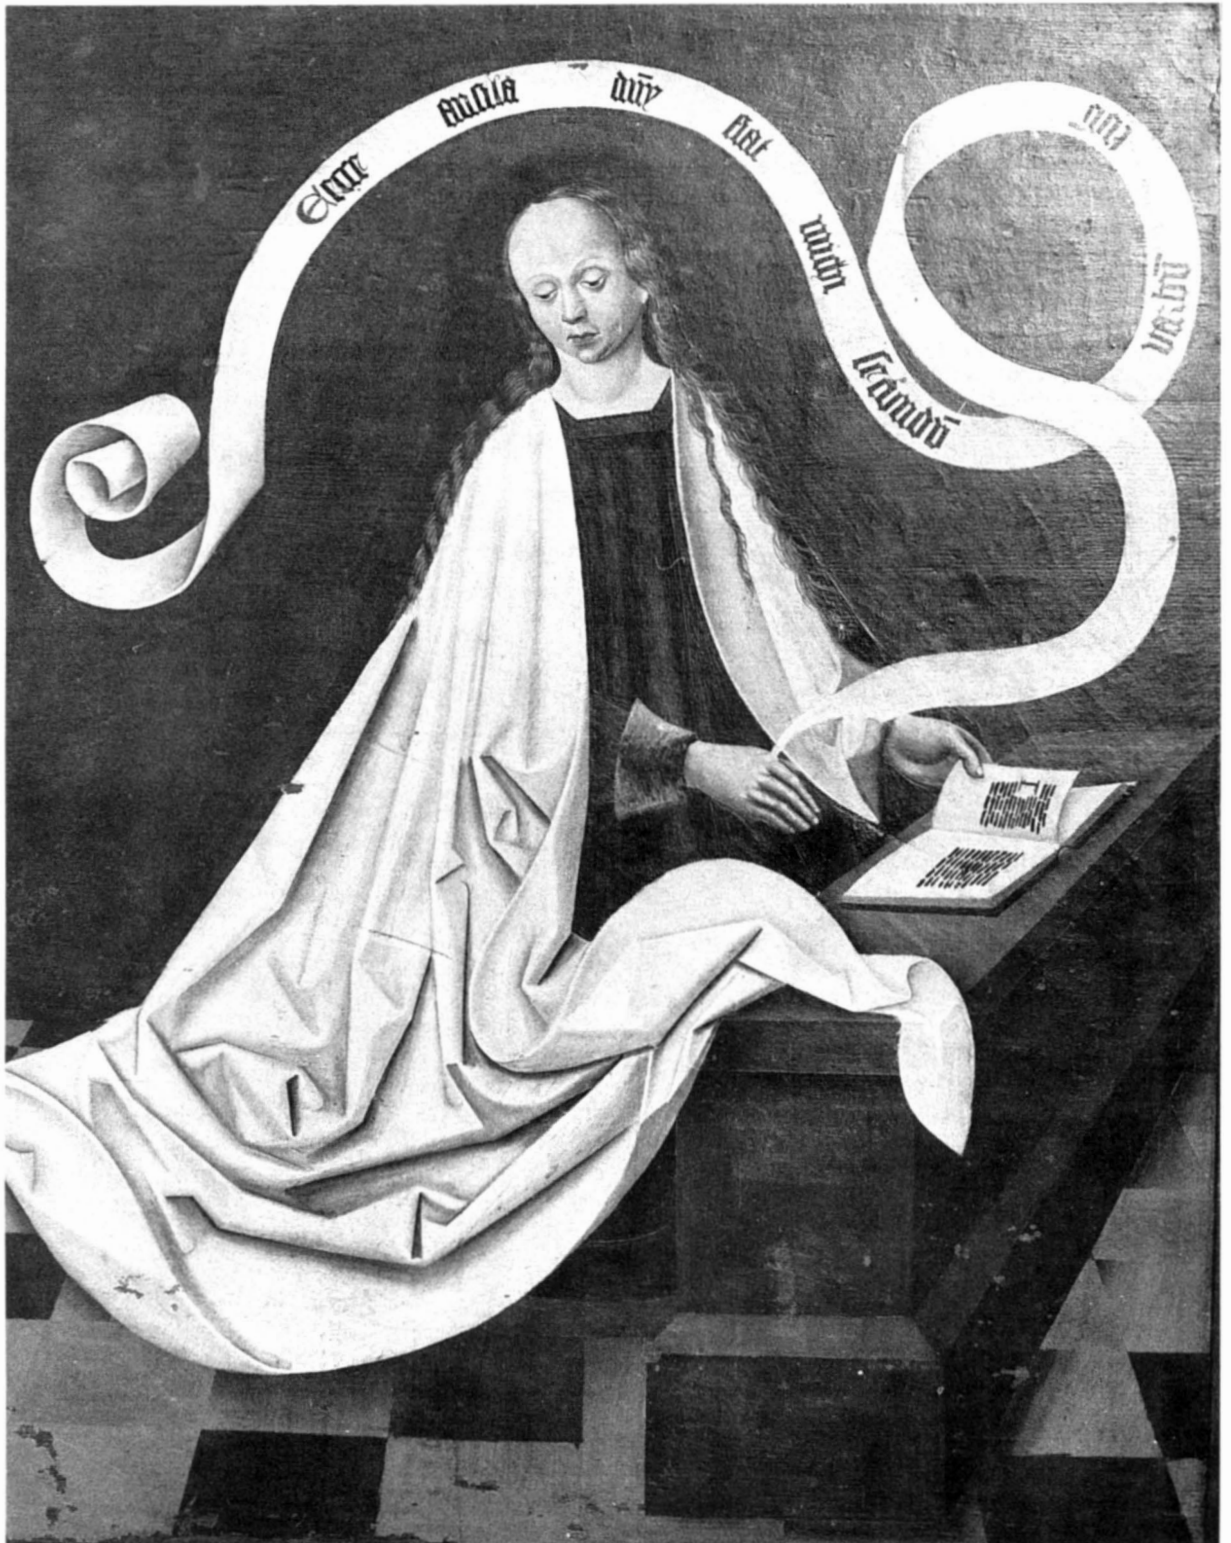
Fig 75–76. Bebådelsen. Målningar på altarskåpsdörrarnas utsidor. Foto 1988.

The Annunciation. Paintings on the outsides of the wings of the reredos.

Dörrarnas utsida (fig 75–76) bildar tillsammans en framställning av Bebådelsen. På vänstra dörren kom-

framställs Maria knäböjande mot vänster framför en pulpet med en uppslagen bok i vänstra handen. I den högra håller hon ett språkband med inskriften: "Ecce ansila d[omi]nij fiat michi secundu[m] verbu[m] tu-u[m]".

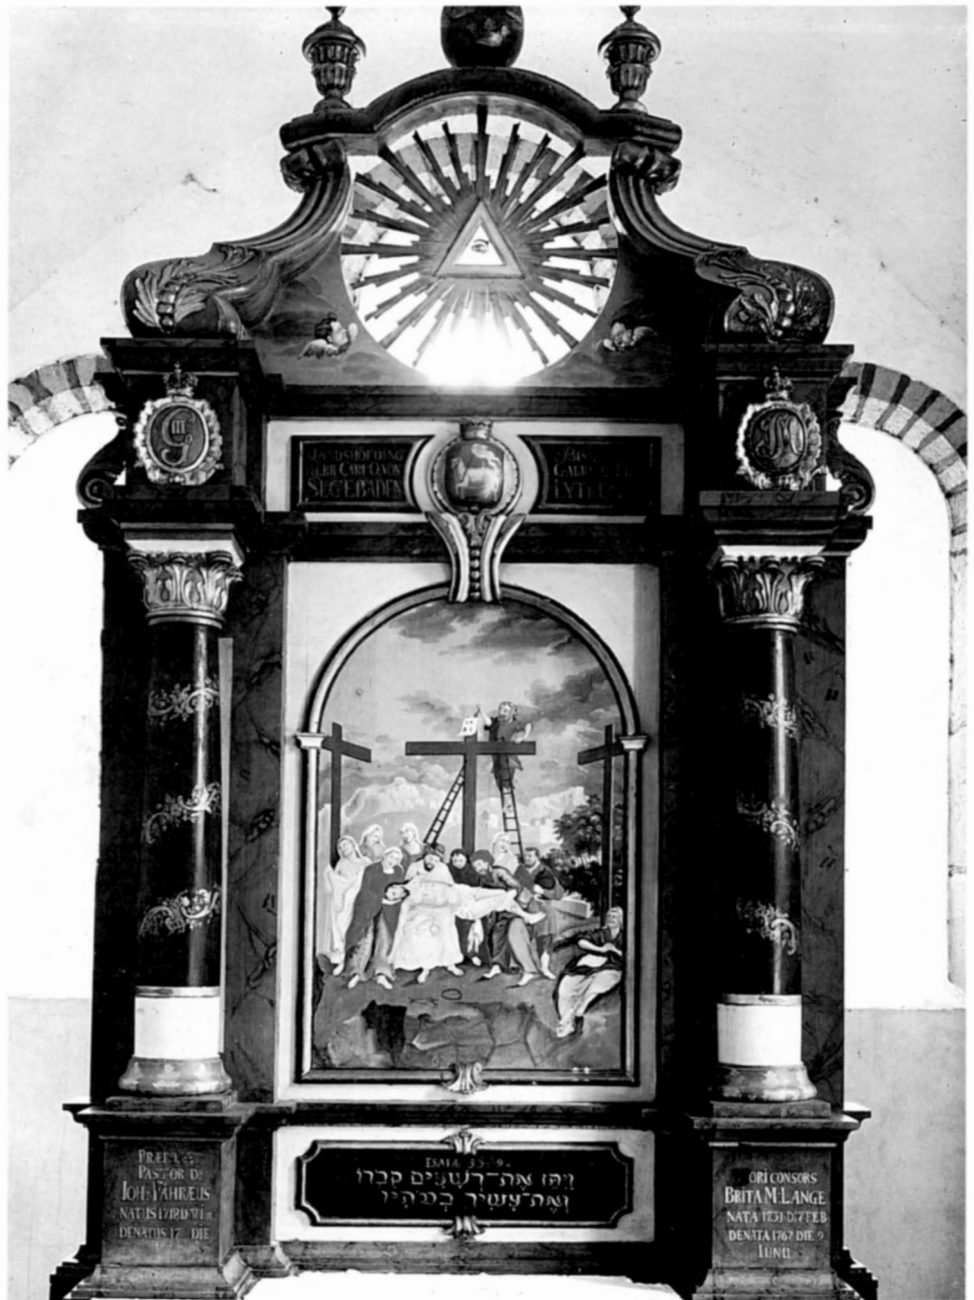
Fig 77. Altaruppsats av målat och förgyllt trä, tillverkad av Olof Blomberg och målad av Johan Weller 1774. Nu i GF. Foto A Edle 1943.

Altar piece of painted and gilded wood. Made by Olof Blomberg and painted by Johan Weller in 1774. Now in Gotlands Fornsal.

Altaruppsats av skulpterat trä med målning i starka färger samt förgyllning (fig 77–78). Själva altarmålningen omfattas av en rundbågig ram och framställer Nedtagandet från korset: framför de tre korsen, emot ett berglandskap med Jerusalems stadsmur i vitt och ljusgrått, står en grupp människor. De tre främsta – en kvinna och två män – håller Kristi döda kropp. En man på en stega tar med hovtång bort titulus från Kristi kors. Till höger, något avskild från de övriga, sitter den sörjande Maria. I förgrunden ligger på marken törnekronan, fyra spikar och en hovtång. Altarmålningen omges av en smal, profilerad och förgylld ram med profilerade anfangar samt broskornament som krön och mitt på den nedre listen. Den flankeras av två svartmålade kolonner med korintiska kapitäl och profilerade baser i rött och guld. Kolonnerna, som är prydda med rokokornament i guld, står framför blåmarmorerade bakstycken och vilar på ett postament men profilerade kanter. Mitt på postamentet finns inskriften "ESAIÆ 53:9" samt citat på hebreiska inom en profilerad och förgylld ram med rundade urtagningar i hörnen samt broskornament upp- till och nertill. Under kolonnerna finns inskrifterna "PRÆPOS: ET/ PASTOR D:S/ IOH: FÅHRÆUS³⁰/ NATUS 1718 D. 31 IUL/ DENATUS 17 DIE" (t v) samt " [UX]ORI CONSORS/ BRITA M: LANGE/ NATA 1731 D: 7 FEB/ DENATA 1767 DIE 9/ IUNII" (t h). Kolonnerna uppbär ett entablement med profile-

rade kanter; i mitten syns Gotlands krönta vapen, flankerat av fält med inskrifterna "LANDSHÖFDING/HERR CARL O: VON/ SEGEBADEN"³¹ (t v) samt "BISKOP HERR/ GABRIEL TIM:/ LYTKEMAN"³² (t h). Ovanför kolonnerna sitter Gustav III:s och Sofia Magdalenas namnchiffer inom krönta ovaler med broskverksramar. Krönet är svängt med skulpterade

och förgyllda sidostycken i rokoko, uppbärande ett på mitten rundbågigt, profilerat överstycke, på vilket ett riksäpple, flankerat av två förgyllda urnor, vilar. Krönets mittparti är genombrutet och prytt med Guds allseende öga, omgivet av strålar. I svicklarna nedanför är målade änglahuvuden mot molnig himmel. Vidare finns inskrifterna "Kyrk:wärd O. Båtelson Rikvede. (bomär-

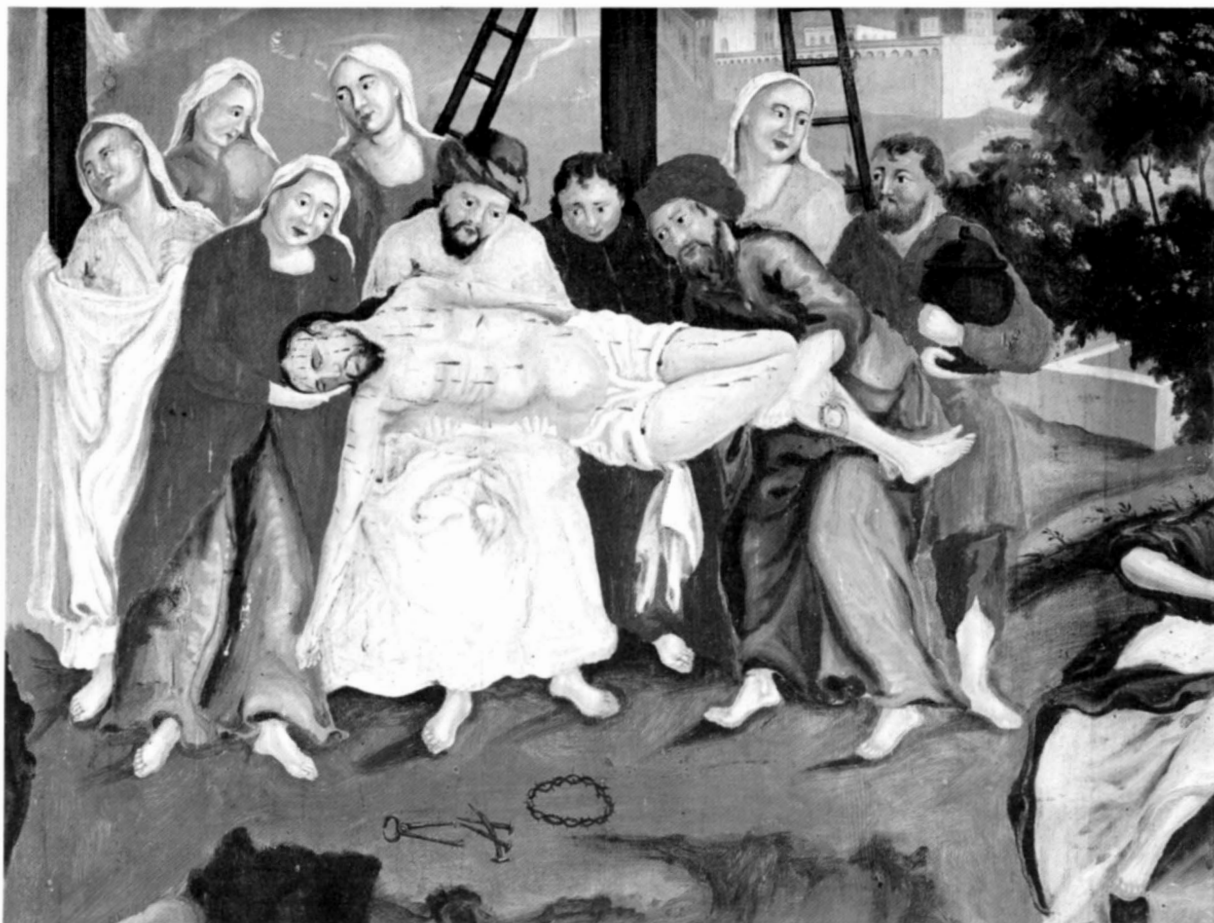
Fig 78. Kristi gravläggning, detalj av altarpupsatsens mittparti. Målning av Johan Weller 1774. Foto A Edle 1943.

The Deposition of Christ, detail of the altar piece. Painting by Johan Weller; 1774.

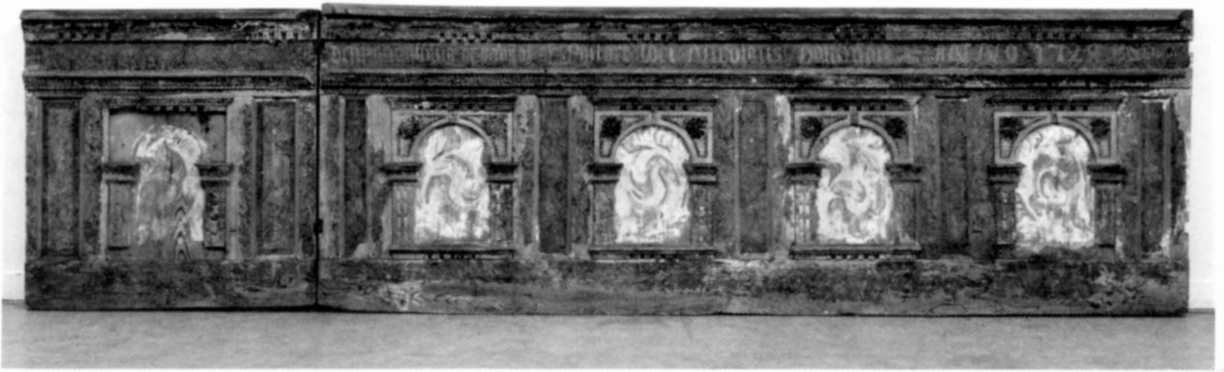
Fig 79. Delar av altarskrank från 1728, nu i GF.
Foto R Hejdström, GF, 1989.

Parts of an altar dish from 1728. Now in Gotlands Fornsal.

Delar av altarskrank av trä (fig 79): en del om fyra och en om två spegelfält samt två dörrar; rundbågiga spegelfält, avdelade med kannellerade pilastrar och bemålade med akantusrankor i rött och blått på vit botten. Även insidan är bemålade med akantusrankor. Brunmarmorert ramverk med inskrift: "Denna målning är

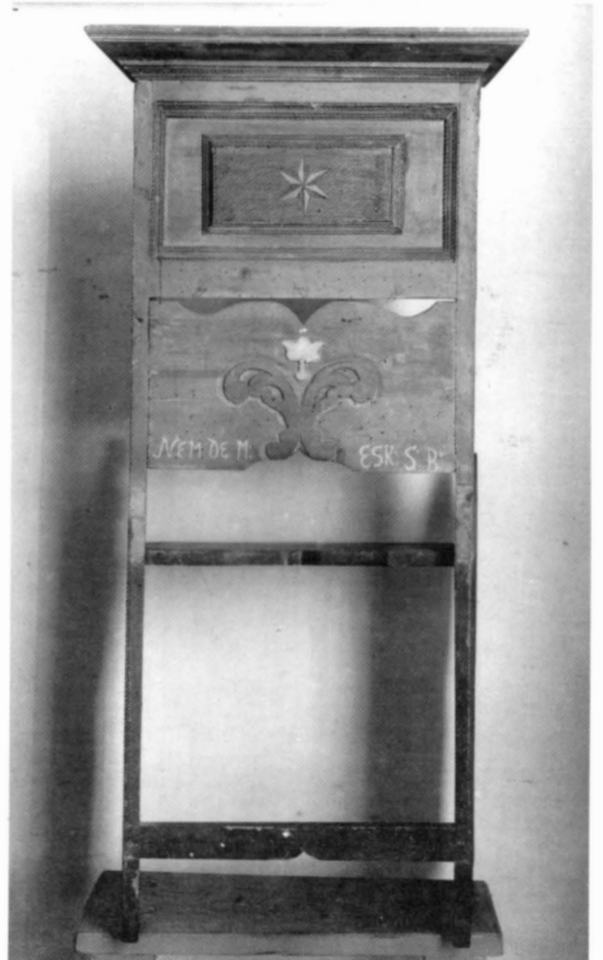
Fig 80. Bekännelsepall, möjligen anskaffad 1728. Nu i GF. Foto GF.

Confessional stool, possibly purchased in 1728. Now in Gotlands Fornsal.

Bekännelsepall av målat trä (fig 80); på framsidan ett spegelfält med profilerat dubbelt listverk och i mitten ett rektangulärt fält av ek med en inlagd stjärna i ljust och mörkt trä. Profilerad överliggare. Nertill ett kontursågat stycke med inskurna växtornament och inskrift: "NEM DE M: ESK:S: B". Kontursågade gavlar. Färger: blått, rött, vitt, brun marmorering. Höjd 113 cm, bredd 53 cm, djup ca 35 cm, knäfallshöjd 46 cm. Möjligen anskaffad 1728; tidigast nämnd 1819 (inv). Deponerad i GF 1909 (inv nr dep C 171).

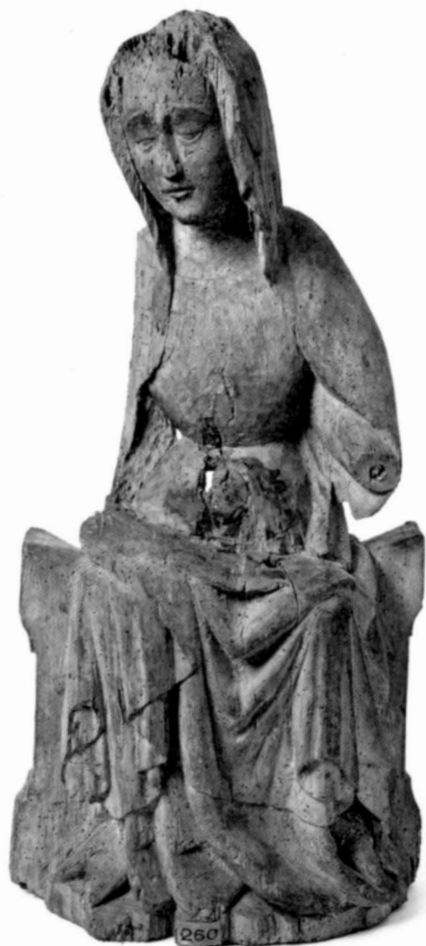
Fig 81. Madonnabild från 1300-talet, nu i GF. Foto R Hejdström, GF, 1989.

Madonna from the 14th century, now in Gotlands Fornsal.

- 1. Mariabild (fig. 81); frontalt sittande iförd fotsid klädnad. Jesusbarnet, högra armen och axeln samt vänstra underarmen saknas. Maskäten; polykromin

borta med undantag för spår av skär karnation. Höjd 68 cm, bredd 33 cm. 1300-talet.

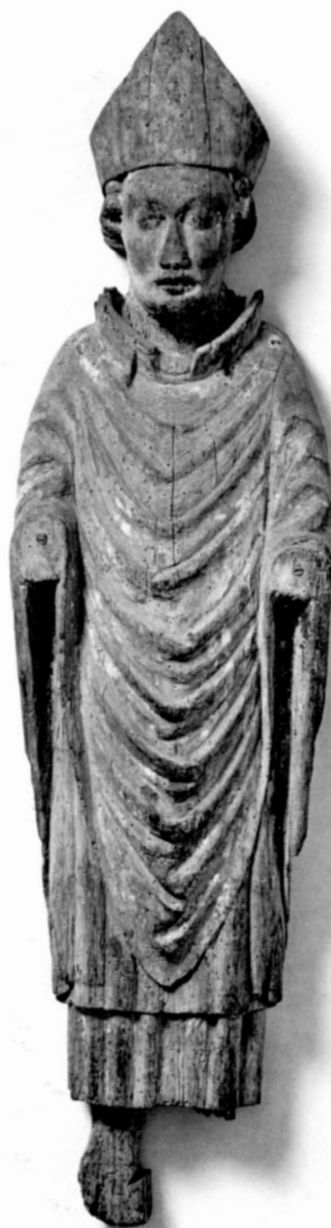
Fig 82. Helig biskop av ek, 1300-talet, nu i GF. Foto R Hejdström, GF, 1989.

Oak figure of Holy Bishop from the end of the 14th century. Now in Gotlands Fornsal.

-2. Helig biskop (fig 82); av ek, stående iförd fotsid klädnad. Båda armarna och ena foten saknas. Polykromin till största delen borta; färgspår: skär karnation,

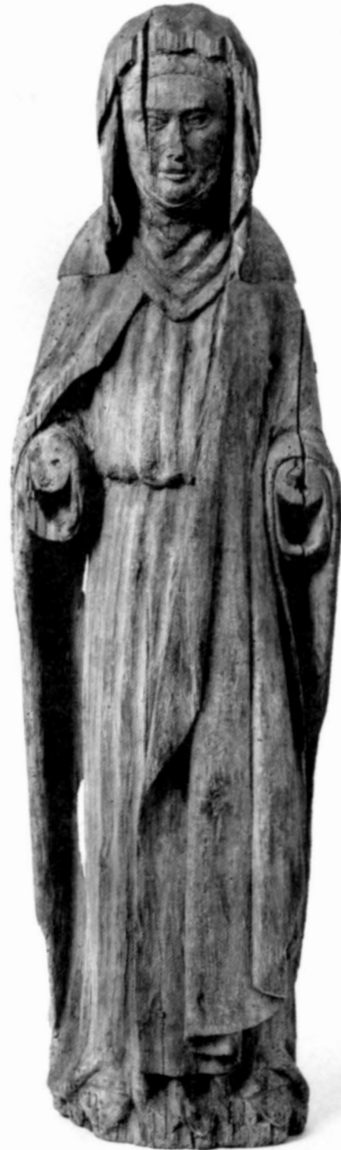
Fig 83. S Birgitta av ek, o 1400, nu i GF. Foto R Hejdstrom, GF, 1989.

Oak figure of St Birgitta from the end of the 14th century. Now in Gotlands Fornsal.

-3. S Birgitta (fig 83); av ek, frontalt stående iförd fotsid klädnad och dok. Händerna och en del av vänstra sidan saknas. Avjämnat parti för boken ovanför vänstra handens plats. Maskäten. Obetydliga färgspår: grönt, svart, vitt, skär karnation. Höjd 76 cm. O 1400?

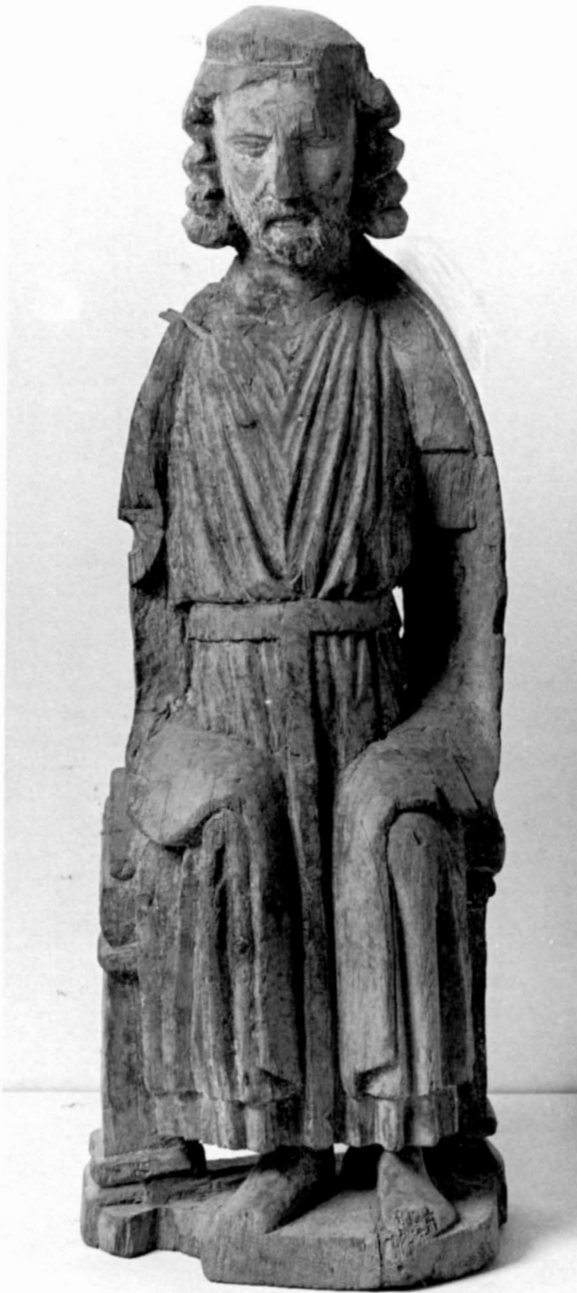
Fig 84. S Olof av ek, 1300-talet, nu i GF. Foto R Hejdström, GF, 1979.

Oak figure of St Olave from the end of the 14th century. Now in Gotlands Fornsal.

-4. S Olof (fig 84); av ek, frontalt sittande iförd fotsid klädnad. Ingen underliggare. Kronan (av metall) och båda underarmarna samt höger skuldra saknas. Obetydliga färgspår: rött, brunt skägg. Höjd 83 cm, bredd 29 cm. Har tidigare antagits komma från Hörsne kyrka. 1300-talet.

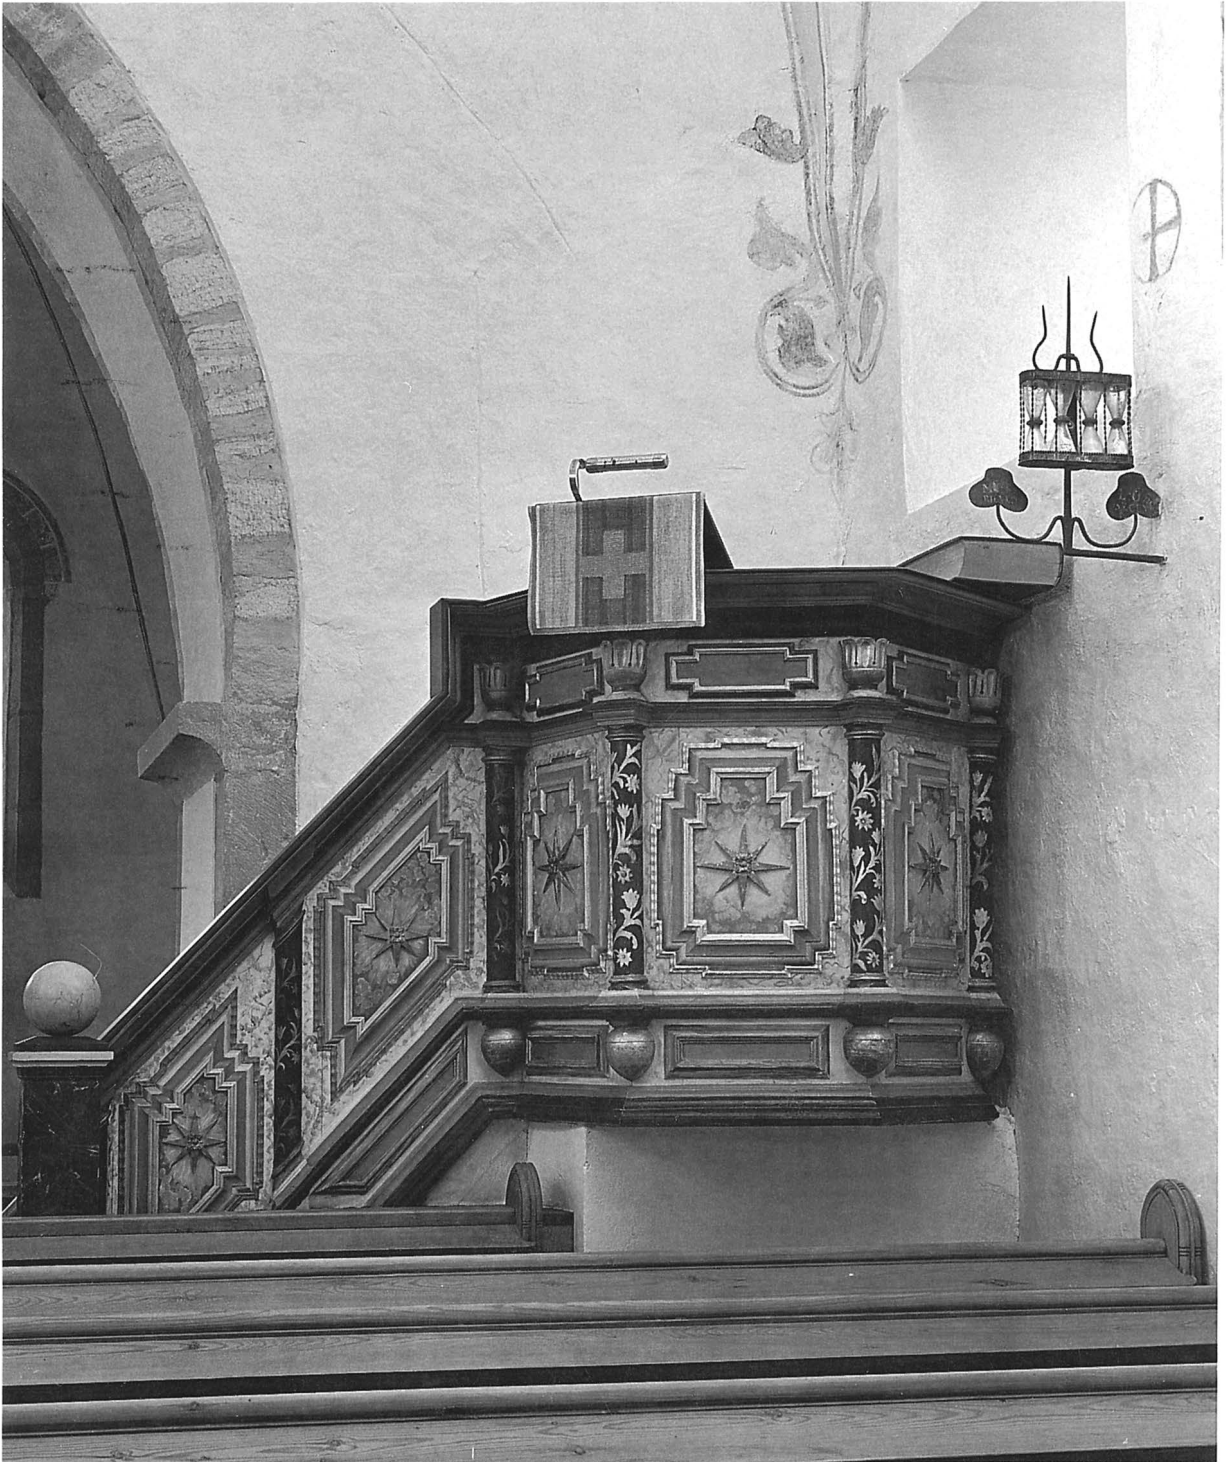
Fig 86. Predikstol från 1728, möjligen tillverkad av Olof Söderdahl och målad av Johan Hernell.
Foto 1988.

Pulpit from 1728. Probably made by Olof Söderdahl and painted by Johan Hernell.

Predikstol av målat trä (fig 86), vilande på en murad och vitputsad plint – troligen rester av ett sidoaltare – i långhusets sydöstra hörn. Ljudtak har aldrig funnits. Korgen har tre sidor mot kyrkorummet, avdelade av halvkolonner med profilerade kapitäl och baser samt med målade växtornament, vilande på samt även upp-bärande profilerade lister. Varje fält pryds av ett spegelfält med en stjärna, prydd med en ros i mitten på botten av molnig himmel, omgivet av ett brett, upp- och nertill trappstegsvis avslutat, profilerat ramverk på blåvitmarmorerad botten. Ovanför och nedanför mittfälten är smala liggande fält, de övre med speglar med smalare sidostycken inom profilerat ramverk, avdelade med förgyllda blomkalkar, krönande halvkolonner; undertill har fälten rektangulära spegelfält med bredare ramverk, avdelade med försilvrade knoppar vilka avslutar kolonnerna. Samma motiv, med undantag för de övre fälten, upprepas i trappräcket, där de dock är rombformade. Kraftigt profilerade över- och underliggare, fortsättande i trappräcket. Räcket avslutas av en brunmarmorerad pelare, krönt med ett ljusmarmorerat klot. Korgens och trappräkets insida har enkla spegelfält med målade tulpaner på vit botten inom brunmarmorerat ramverk; trappräkets är dock senare målade. Trappans dörr saknas. Färger: guld, silver, rött, svart, grönt, grått, blått, vitt, gulvitt, brun marmorering. Brunmålad bokbräda. Korgens höjd 127 cm.

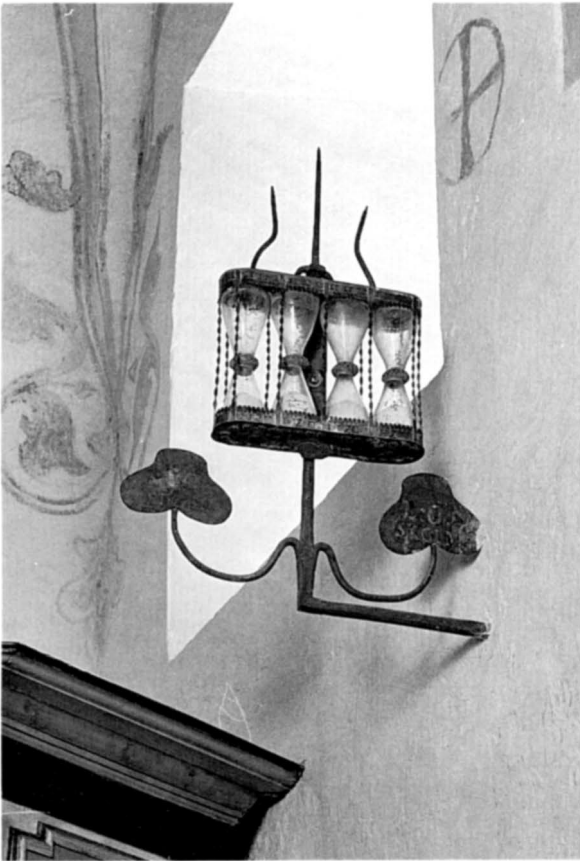
Fig 87. Timglas från 1762, målat av Johan Weller. Foto 1988.

Hour-glasses from 1762, painted by Johan Weller.

Timglas med fyra glas (fig 87); glashållare av mässing med punsad dekor, sammanhållen av spiralvridna tenar. På glaset syns rester av målade ornament. Timglasets sitter på en i väggen inmurad ständare av blågråmå-

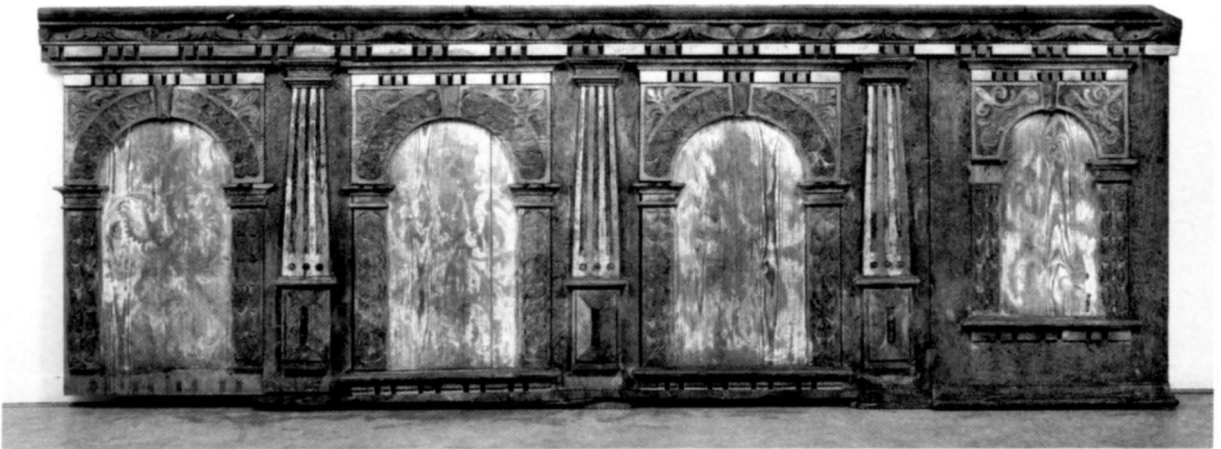
Fig 88. Skärm till korbänk från 1728, nu i GF. Foto R Hejdström, GF, 1989.

The front of a choir pew from 1728. Now in Gotlands Fornsal.

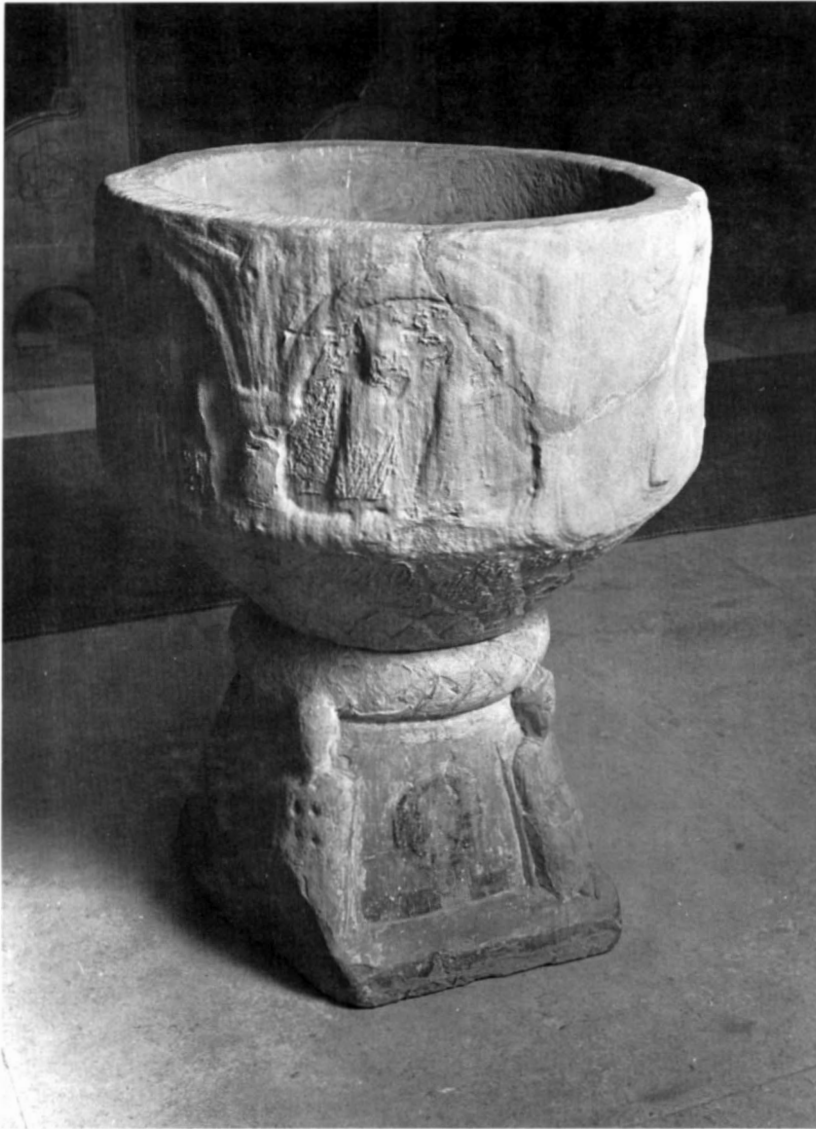
Fig 89. Dopfunt av sandsten, tillskriven mästaren Sighraf. O 1200. Foto 1988.

Sandstone baptismal font from around 1200. Attributed to the master-sculptor Sighraf.

Dopfunt av sandsten (fig 89), placerad vid triumfbågens norra sida i långhusets nordöstra del. Cuppan, som är svårt vittrad, har prynts av skulpterade scener inom kolonnetburna rundbågsarkader. Från vänster till höger kan följande motiv urskiljas: -1. Konungarnas tillbedjan, -2. utplånad, -3. Konungarnas dröm, -4. Flykten till

Egypten, -5–7. utplånade, -8. Marias och Elisabets möte. Den skrånande undersidan är prydd med ett mönster av spetsiga fjäll. Cuppan är spräckt och lagad samt har tre djupa hål. Avrinningshål i botten. Foten har flätad vulst och i hörnen fyra sittande figurer i fotsida klädnader: Maria med Jesusbarnet, Petrus med två nycklar, en sönderslagen och vittrad figur samt ett välsignande helgon med en bok. Fälten mellan figurerna är släta. Funtens höjd 88 cm, cuppens diameter 64 cm. Den står på en kvadratisk skråkantad sockel.

Dopfuntens är tillskriven stenmästaren Sighraf och dateras till omkring 1200; Strelows årtal 1204 för den förs-

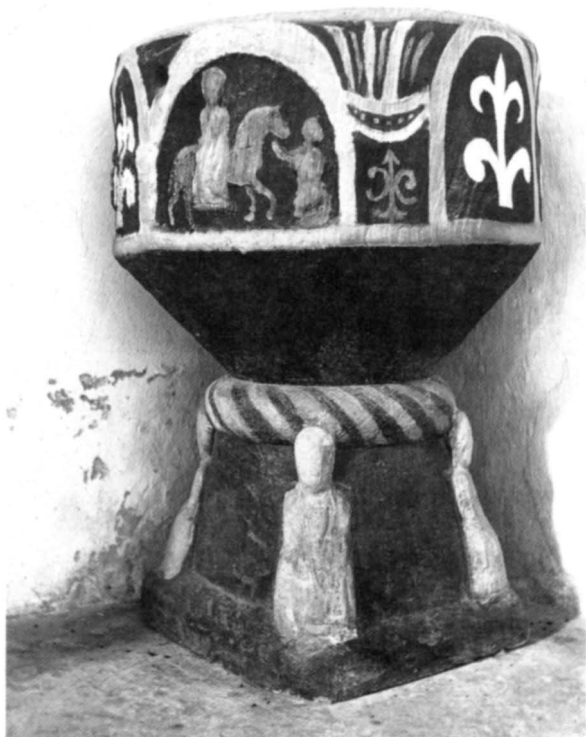
Fig 90. Dopfunten med bemålning från 1728, avlägsnad 1971. Foto E Erici 1916.

The baptismal font, with painted decorations from 1728, removed in 1971.

ta kyrkan i Silte kan således sättas i samband med dopfontens tillkomst. År 1728 försågs den med bemålning i blått, vitt, rött och svart: liljor på cuppan och bladmönster på foten (fig 90) samt en inskrift: "Per Snosa[rfve]/ och Daniel [Sig]/ leifs bekost[at denna]/ Målning [med 3]/ Dal: Söl[f: 1728]" (inskriften supplerad enligt inv 1828). Dopfunten reparerades av stenhuggaren Henna Karlsson, Slite, 1958; färgen avlägsnades 1971.

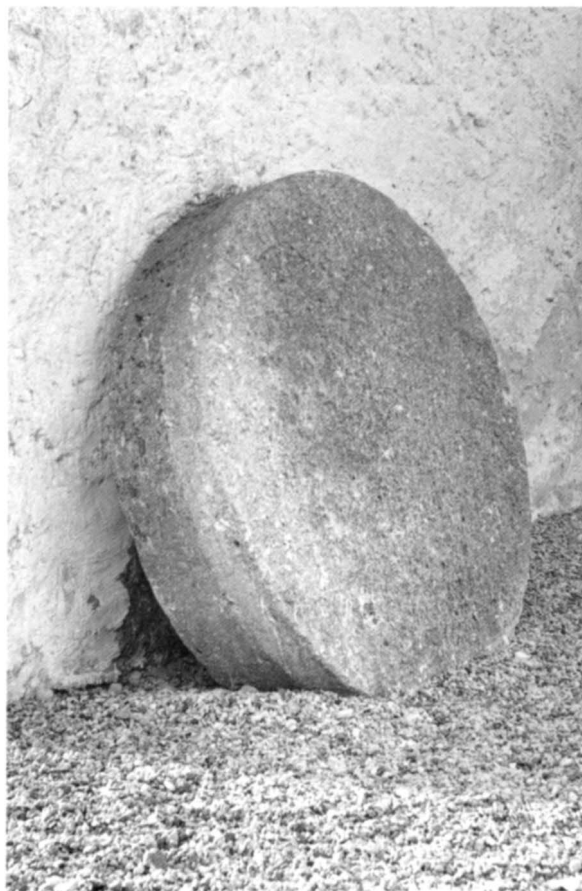
Fig 91. Podium till dopfunten, nu uppställt vid sockenmagasinets östra vägg. Foto 1988.

Base to the baptismal font, now standing by the east wall of the parish storehouse.

Dopfontens förutvarande podium, en cirkelrund kalkstensskiva från gotisk tid (fig 91) – dock utan avrinningshål – är nu uppställd vid materialbodens östra vägg. Diameter 177 cm, tjocklek 33 cm.

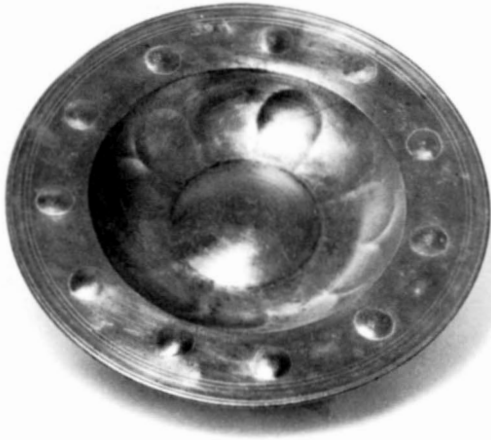
Fig 92. Dopfat av tenn, utfört av Mårten Michaelis, mästare i Visby 1661-1703. Foto 1988.

Pewter christening bowl. Made by Mårten Michaelis, master in Visby 1661-1703.

Dopfat av tenn (fig 92) med godronnerad skål, brätte med dekor av linjer och punsade rundlar med svissele- rade ramar. Diameter 36 cm. Enligt stämplar tillverkat av Mårten Michaelis⁴¹ i Visby. Dopfatet liknar dopfaten i Eksta och Sproge kyrkor, vilka också har samme upp-

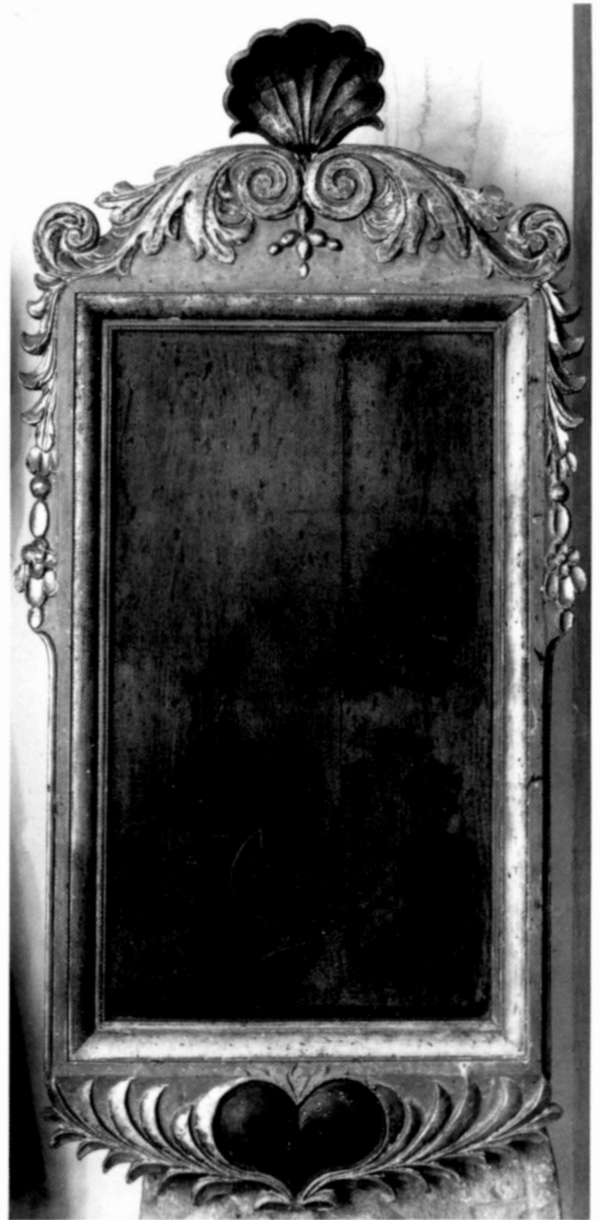
Fig 93. Nummertavla, tillverkad av Olof Blomberg och målad av Johan Weller 1774. Nu i GF. Foto GF.

Hymn-board. Made by Olof Blomberg and painted by Johan Weller in 1774. Now in Gotlands Fornsal.

Nummertavla av trä (fig 93) med skulpterad ram och svartmålat sifferfält. Ramens överdel är prydd med akantusblad och krönt av en mussla, nederdelen har ett inskuret hjärta, flankerat av palmkvistar. Inskrift: "O: B: B: ÅR: 1774 D: 7: JUL". Färger: blågrönt, grått, svart, silver, guld. Höjd 106 cm, bredd 53 cm. Tillverkad av Olof Blomberg och målad av Johan Weller 1774 (räk). Deponerad i GF (inv nr Dep C 170).

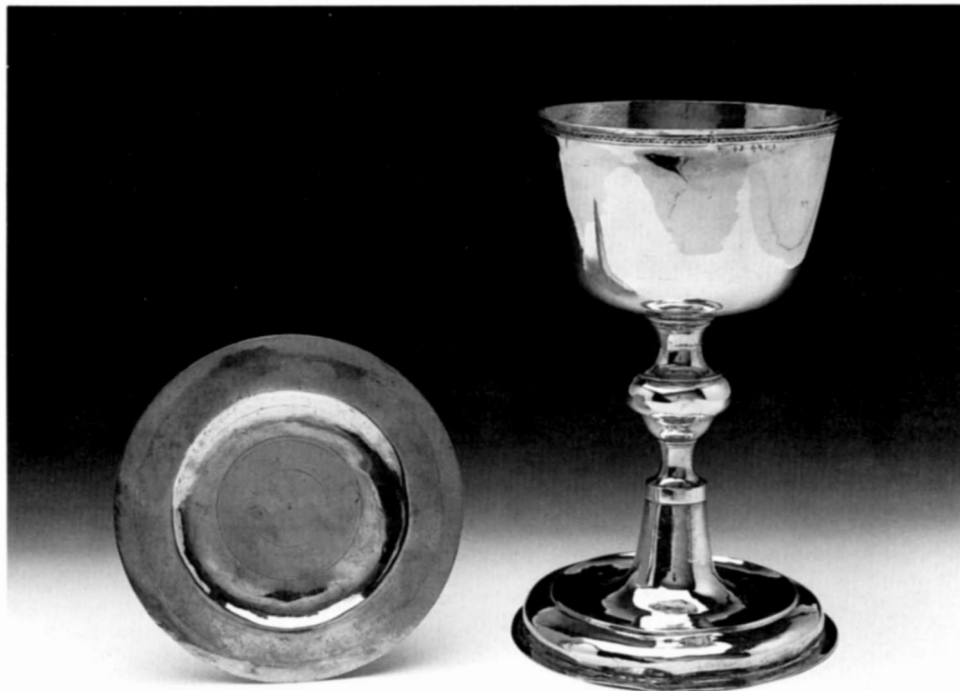
Fig 94. Kalk och paten av delvis förgyllt silver, tillverkade av Johan Christoffer Schütz, mästare i Visby 1702-1704, cuppan omgjord av Alexander Magnus Lundström i Visby 1839. Foto R Hejdström. GF, 1992.

Chalice and paten, partly silver-gilt. Made by Johan Christoffer Schütz, master in Visby 1702-1704. The cup was enlarged by Alexander Magnus Lundström in Visby in 1839.

Kalk (fig 94) av delvis förgyllt silver med profilerad fot och nod, sicksackbård vid brädden. Höjd 21 cm, cuppens diameter 11,5 cm, fotens 13 cm. Enligt stämplrar på foten tillverkad av Johan Christoffer Schütz⁴² i Visby; cuppan är dock enligt stämplrar omgjord av Alexander Magnus Lundström⁴³ i Visby 1839.

Paten (fig 94) av delvis förgyllt silver, odekorerad. Diameter 13 cm. Enligt stämplrar tillverkad av Johan Christoffer Schütz.

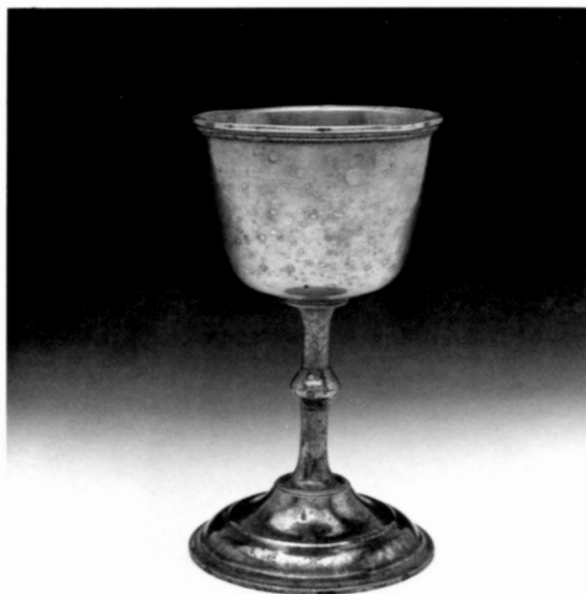
Fig 95. Kalk av tenn utan stämplat, anskaffad 1841. Foto R Hejdström, GF, 1992.

Pewter chalice, purchased in 1841.

Kalk av tenn (fig 95), foten och skaftet profilerade, foten och brädden med repstavsbård. Höjd 17,5 cm, cuppens diameter 9,5 cm, fotens 10 cm. Inga stämplrar. Anskaffad 1841 (inv) som sockenbudskalk.

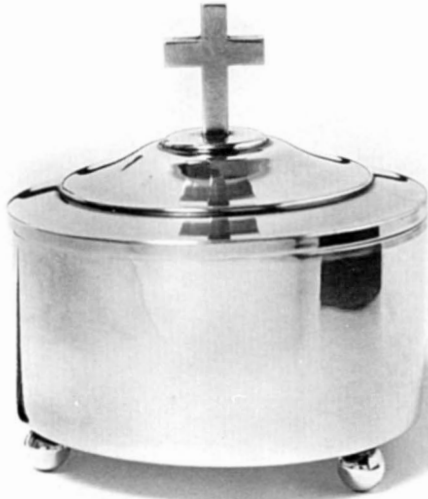
Fig 96. Oblatask av silver, tillverkad av Ejnar Ljungberg 1969. Foto 1988.

Silver box for communion wafers. Made by Ejnar Ljungberg in 1969.

Oblatask av silver (fig 96), cylindrisk med svagt profilerat, korskrönt lock. Tre kulfötter. Invändig förgyllning. Höjd 8,8 cm, diameter 7,9 cm. Enligt stämplat tillverkad av Ejnar Ljungberg 1969; enligt inskrift skänkt av Alma Hallbom, Häggarve.

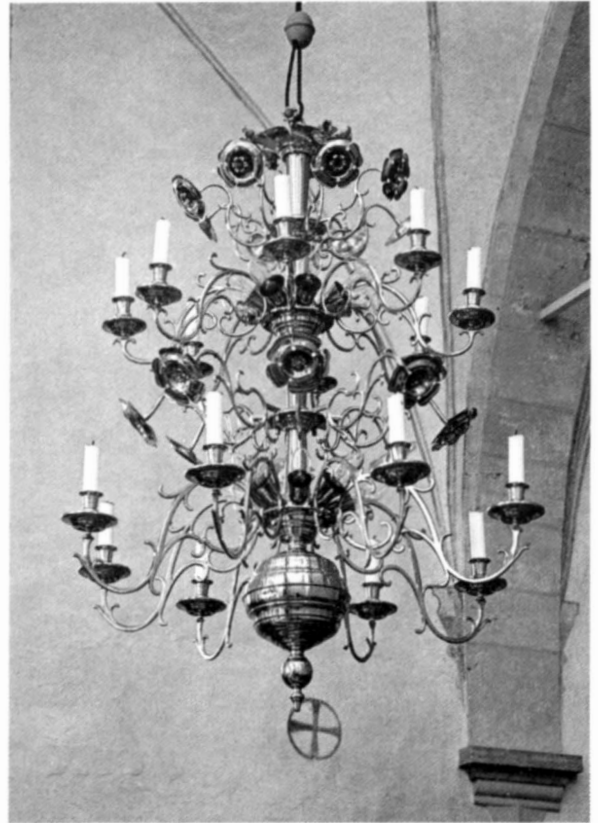
Fig 97. Ljuskrona av mässing, anskaffad mellan 1875 och 1882. Foto 1988.

Brass chandelier, purchased between 1875 and 1882.

Ljuskronor: -1. Av mässing med 16 armar i två kransar (fig 97), reflexblommor, runda profilerade droppskålar
