Silte kyrka

HABLINGE TING, GOTLAND BAND VIII:3

Av MATS BERGMAN

VOLYM 215 AV SVERIGES KYRKOR, KONSTHISTORISKT INVENTARIUM

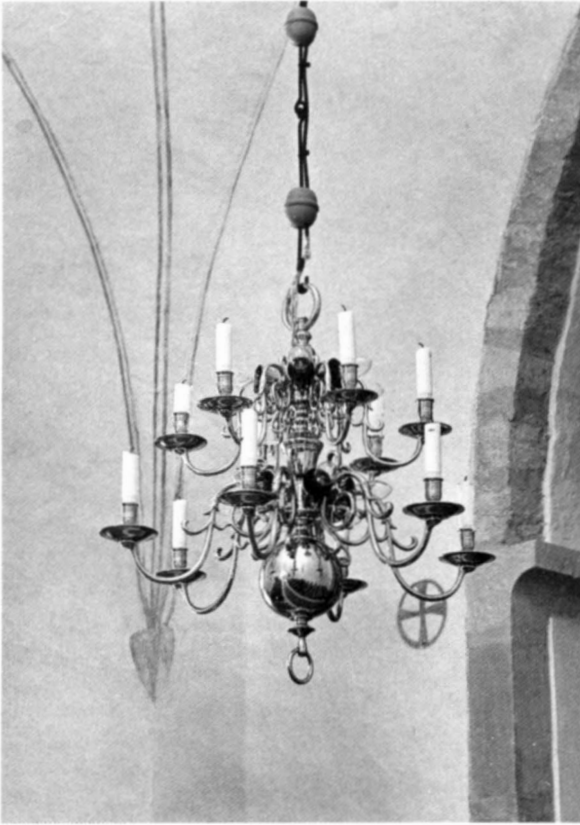
Fig 98. Ljuskrone av mässing, anskaffad mellan 1902 och 1907. Foto 1988.

Brass chandelier, purchased between 1902 and 1907.

samt profilerad kula. Höjd ca 110 cm. I långhusets östra valv. I inv 1882 omtalas att en ljuskrona av malm, "gåfva af åtskilliga qvinnor i Silte", tillkommit sedan 1875. -2. Av mässing med 12 armar i två kransar (fig 98), kulan avslutad med en ring. Höjd ca 70 cm. I långhusets västra valv. År 1902 (st prot) beslöts "anskaffande af den ljuskrona till kyrkan, för hvilken betalning utgår af hundskattemedlen, beslöts att en billig sådan för 80 à 85 kronor så fort ske kan anskaffas". Den var anskaffad 1907 (inv). -3. Av rödaktig gulmetall med 16 armar i två kransar, krönt av en örn; runda profilerade droppskålar, kraftig kulknopp. Inskrift på kulan: "GÅVA TILL SILTE KYRKA/ AV KYRKLIGA SYFÖRENINGEN JULEN 1936". Höjd 85 cm. I koret.

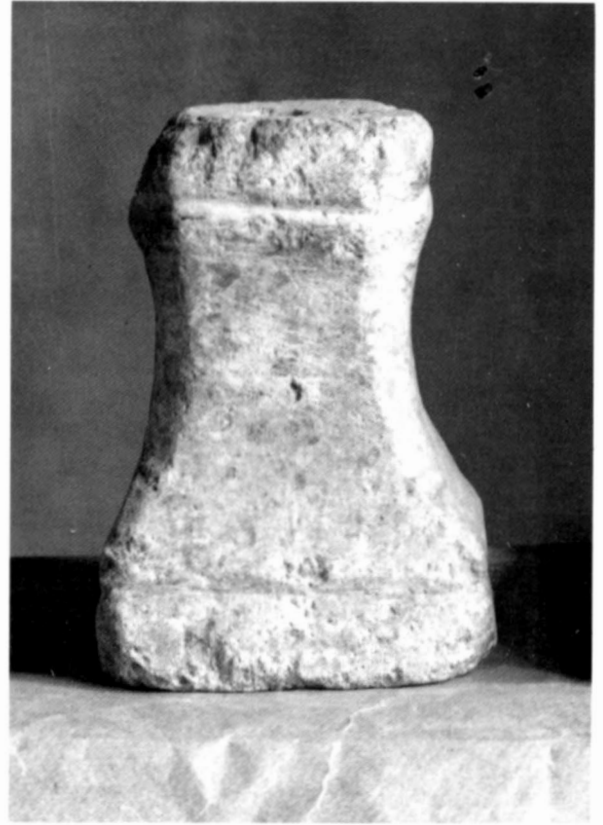
Fig 99. Ljustake av kalksten, nu i GF. 16- eller 1700-talet. Foto GF.

Limestone candlestick, 17th or 18th century. Now in Gotlands Fornsal.

Ljustakar: -1. Av kalksten (fig 99), fyrkantig med konkava sidor, hål efter ljuspigg av järn. Höjd 13,5 cm,

basens sida 9,5 cm. 1600-talet? Deponerad i GF (inv nr Dep. C 169). -2-3. Av trä och metall (fig 100), trepipiga, formade som palmer, ljusarmar med eklöv av järnplåt, fot av bly med rotsystem. Grönmålade; skadade. Höjd 73 cm. Tidigast nämnda 1819 (inv). Deponerade i GF (inv nr Dep C 167-168). -4-5. Kandelabrar av mässing (fig 101), renässansmodell med tre profilerade ljuspipor, profilerat skaft, platt fot med uppåtsående kant, mellanstycke med franska liljor. Höjd 36 cm, avstånd mellan armarna 29 cm, fotens diameter 16,5 cm. Enligt vis prot 1901 anskaffade sedan 1895. 6-9. Av mässing, profilerade skaft och svagt skålformig fot. Höjd 15 cm, fotens diameter 11 cm. -10. Av mässing, profilerad. Höjd 21 cm, fotens diameter 10,3 cm. Enligt stämplar tillverkad av Edlund & Co, Eskilstuna ("No 39"). -11-12. Av mässing, profilerade. Höjd 15 cm,

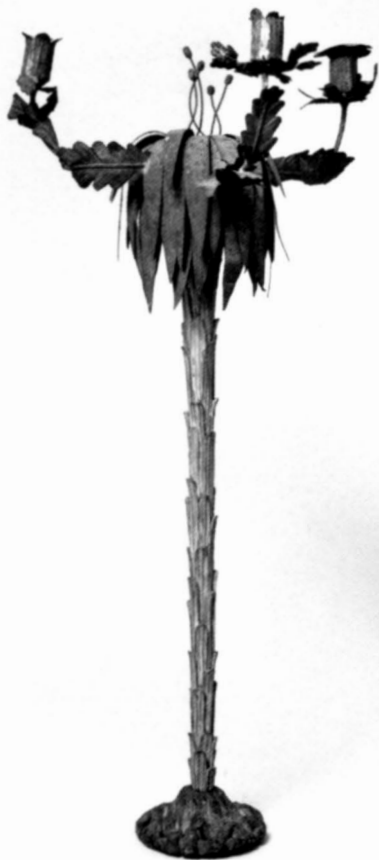
Fig 100. Ljusstake av järn och trä i form av en palm, tidigast omnämnd 1819. Nu i GF. Foto R Hejdström, GF, 1989.

Palm-formed candlestick made of iron and wood. First mentioned in 1819. Now in Gotlands Fornsal.

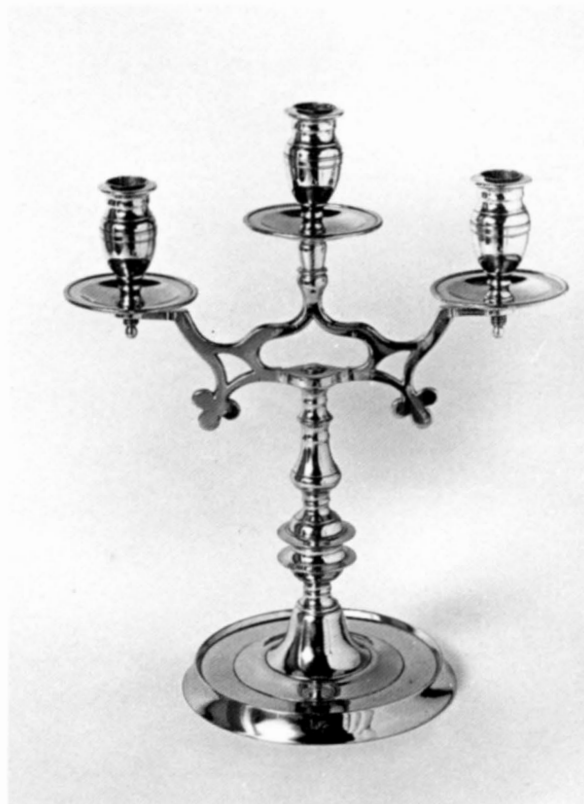
Fig 101. Kandelaber av mässing, anskaffad mellan 1895 och 1901. Foto 1988.

Brass candelabrum, purchased between 1895 and 1901.

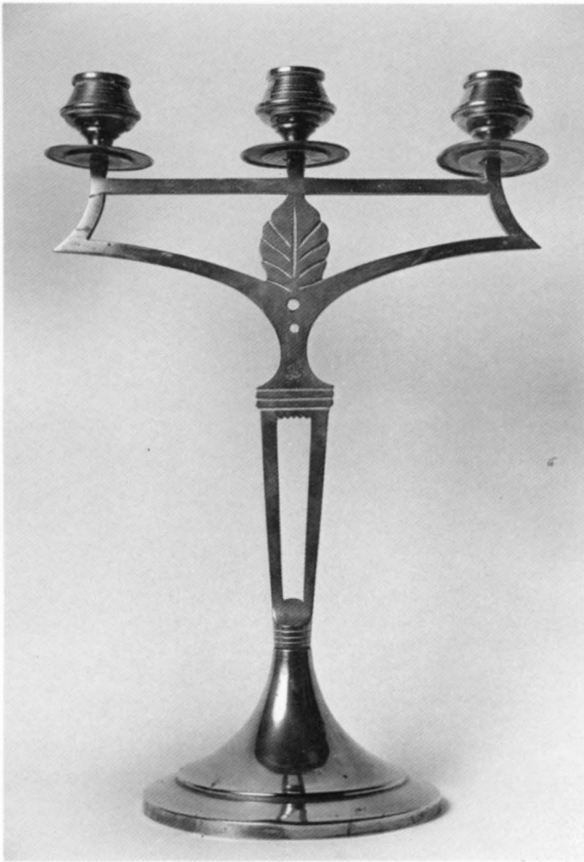
Fig 102. Kandelaber av mässing, skänkt mellan 1914 och 1920. Foto 1988.

Brass candelabrum, donated between 1914 and 1920.

fotens diameter 8,5 cm. Enligt vis prot 1901 hade sex mässingsljustakar anskaffats sedan 1895. -13-14. Av svarvat och fernissat trä, profilerade. Höjd 20 cm, fotplattans diameter 19 cm. Anskaffade efter 1907 (inv 1914). -15. Kandelaber av mässing i jugendstil (fig 102) med fem profilerade ljushållare, genombruten platt ständare och profilerad fot. Under foten numret 69. Höjd 50 cm, avstånd mellan armarna 36,5 cm, fotens diameter 14,5 cm. Skänkt av "några kyrkovänner i församlingen" efter 1914 (vis prot 1920). -16-21. S k dekorationsljustakar av svartmålat järn, trebenta. Höjd 82 cm. Anskaffade 1972.

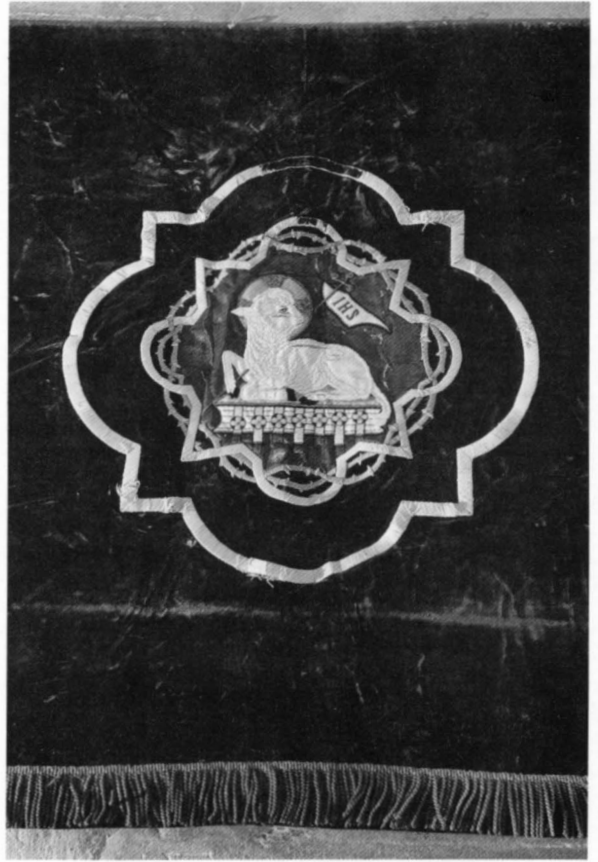
Fig 103. Antependium av röd sammet med broderier, mittpartiet. Utfört av Helena Anschütz 1916. Foto 1988.

Central part of antependium of red velvet with embroidery work. Made in 1916 by Helena Anschütz, Visby.

Antependium av röd sammet (fig 103), i mitten ett broderat lamm med korsfana och vilande på en bok, inom en törnekrona, omgiven av en ram i form av ett fyrpass med inskriven kvadrat och flankerad av parställda band med invävda geometriska mönster. Frans. Färger: guld, silver, olika gula och grå nyanser, blått, vitt, rött. Höjd 100 cm, längd 320 cm. Signerat H A (Helena Anschütz⁴⁴, Visby) 1916, skänkt av kyrkliga ungdomsföreningen (vis prot 1920).

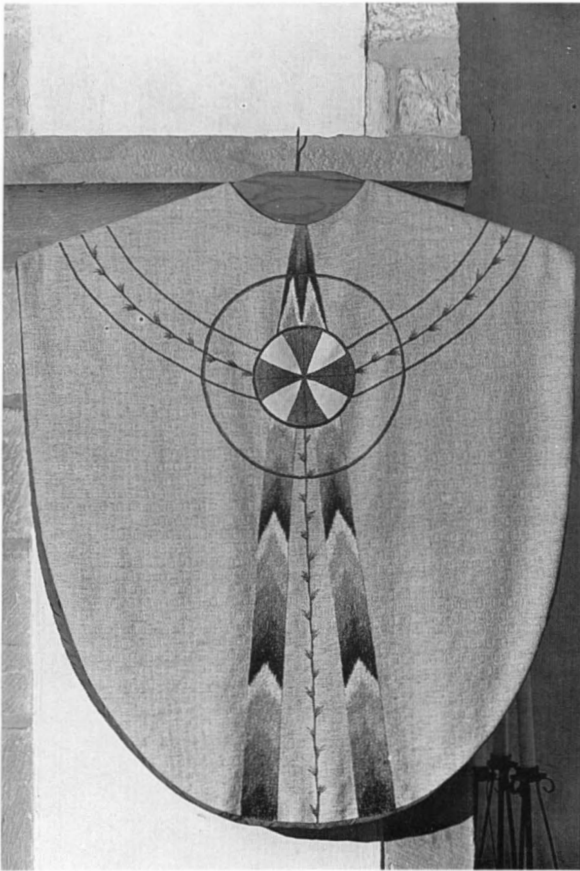
Fig 104. Mässhake av gråvitt ylle med broderier, skänkt 1963. Foto 1988.

Chasuble of grey-white wool with embroidery work. Donated in 1963.

Mässhake av gråvitt ylle med tegelrött foder (fig 104). På framsidan inom en rundel är broderat ett Kristusmonogram, flankerat av bokstäverna alfa och omega, i blått, rött och grått på vit botten. På ryggsidan är ett hjulkors samt strålar, växtslingor och linjer, broderade i guld, rött, grönt, vitt samt blå och grå nyanser. Höjd

123 cm, bredd 110 cm. Enligt signatur utförd av Cedergren & Eriksson, Visby, och skänkt av kyrkliga sällskapet 1963.

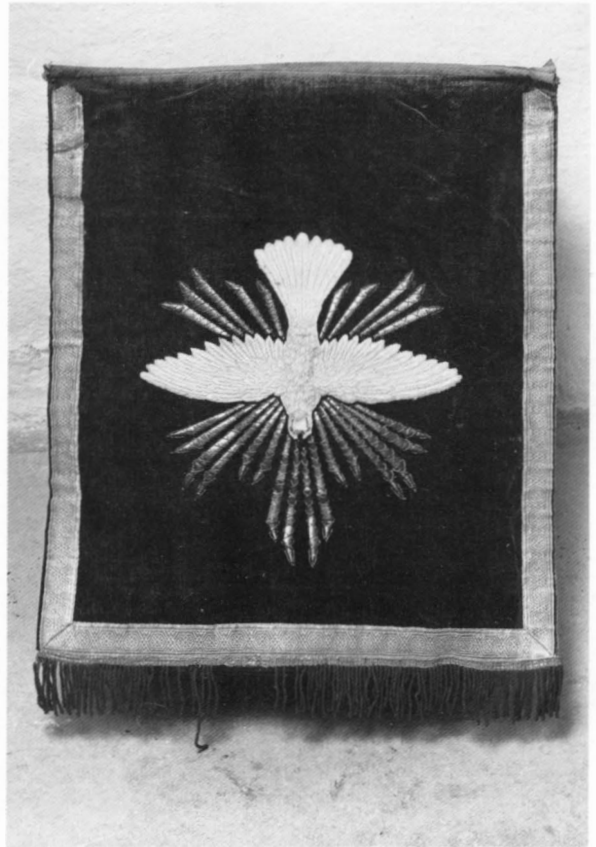
Fig 105. Predikstolskläde av röd sammet med broderier, skänkt mellan 1914 och 1920. Foto 1988.

Pulpit hanging of red velvet with embroidery work. Donated between 1914 and 1920.

Predikstolskläden: -1. Av röd sammet med guldfrans (fig 105), kantat av gult band med geometriska mönster, i mitten en vit duva omgiven av silverstrålar. Höjd utan frans 46 cm, bredd 39 cm. Skänkt efter 1914 av kyrkliga ungdomsföreningen (vis prot 1920). -2. Av ylle, likarmat guld kors på blått bottenfält med vertikala linjer i guld och rött, avskilda från flankerande sidofält i gråblå toner. Guldbård runt omkring. Höjd 30 cm, bredd 41

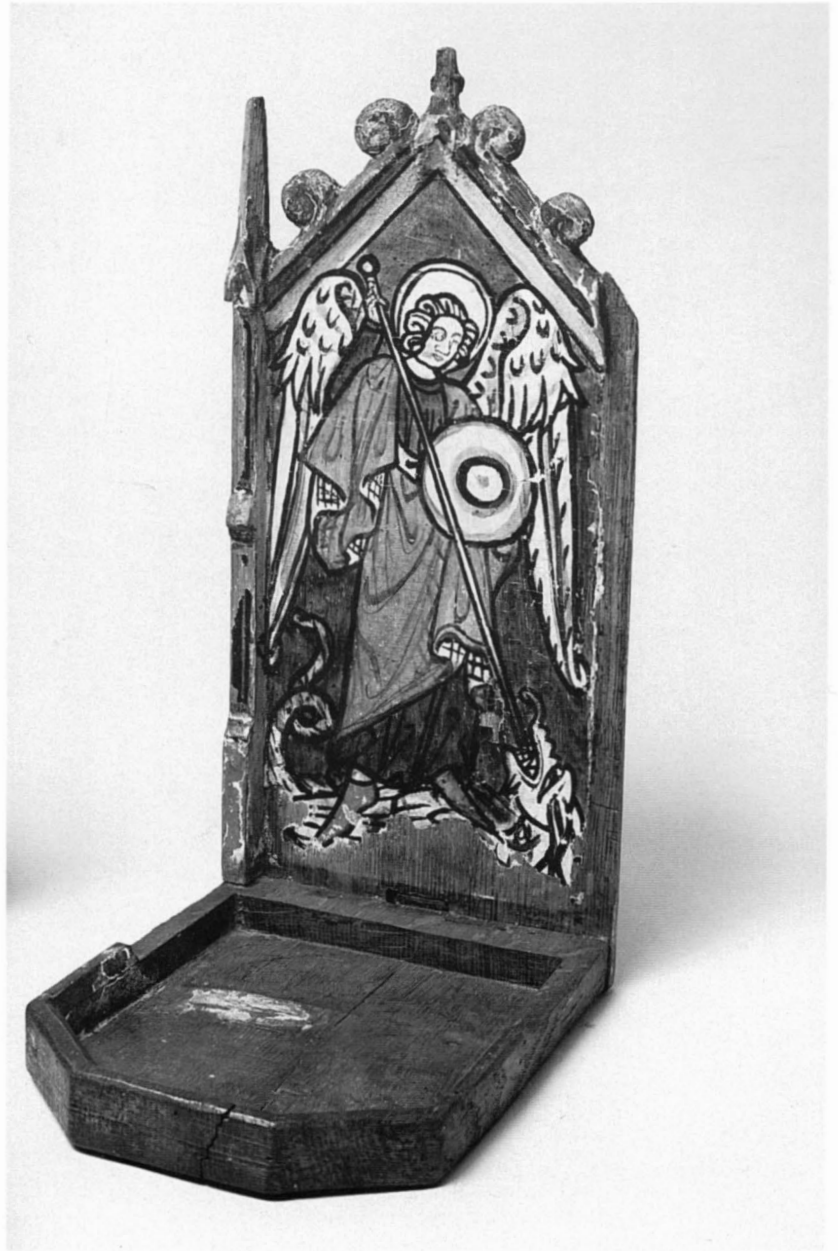
Fig 106. Kollekttavla av ek med målning föreställande S Mikael, nu i GF. 1400-talet. Foto R Hejdstrom, GF, 1989.

Oak collection tray with a painting of St Michael; 15th century. Now in Gotlands Fornsal.

Kollekttavlor: -1. Av snidad och målad ek (fig 106); gaveln flankeras av furufialer – den högra saknas lik-

som gavelns krönande knapp – och har täcklister med rullformade krabbor, skurna av samma ekstycke. På gavelns framsida är målad en välbevarad framställning av S Mikael, iförd brungrön klädnad med mantel och skor i brunrött; draken, sköld, ansikte, gloria, mantelfoder och vingar är bengulfärgade med röd och svart teckning. Olivgrön fond. Gavelns baksida är vitmålad; den rider på handtaget och griper in i inskärningar på dess sidor, medan fialerna vilar på penningbrickans sarg.

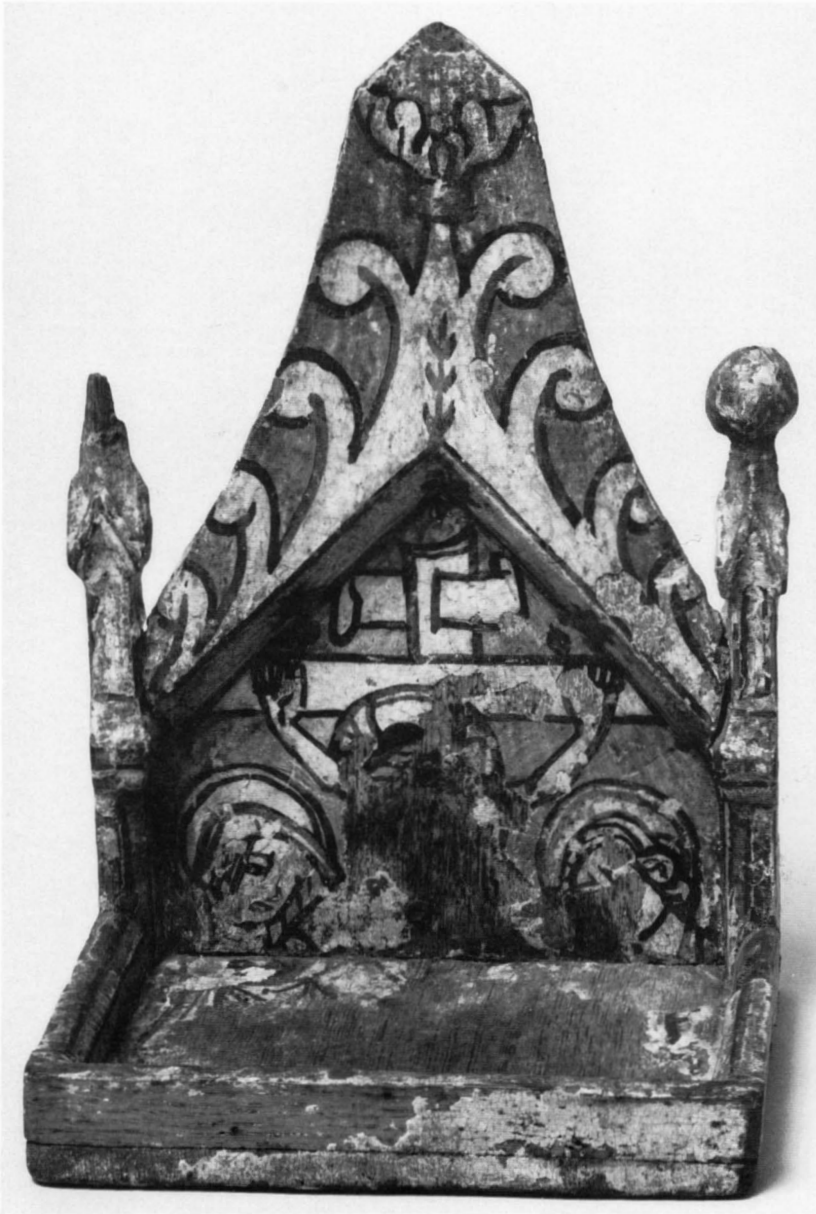
Fig 107. Kollekttavla av ek med en fragmentarisk framställning av Korsfästelsen, nu i GF. 1400-talet. Foto R Hejdström, GF, 1989.

Oak collection tray with a fragmentary painting of Christ on the Cross, now in Gotlands Fornsal. 15th century.

-2. Av snidad och målad ek (fig 107), svängd gavel med upphöjd kant, flankerad av fialer krönta med kulor, av vilka den vänstra saknas. Kollekttavlan har en målad framställning av Korsfästelsen, bruten i rät vinkel på mitten; den ursprungliga penningbrickan har nämligen gått förlorad, varefter man sågat av krönet på mitten och gjort om nederdelen till penningbricka. En liten lagning i högra kanten. Färger: gult, brunt, svart, vitt, vitmålad baksida. Höjd 22,5 cm, total längd 25 cm, bredd 15,5 cm. 1400-talet. Deponerad i GF 1909 (inv nr Dep C 44). Konserverad av Carl-Henrik Eliason 1988.

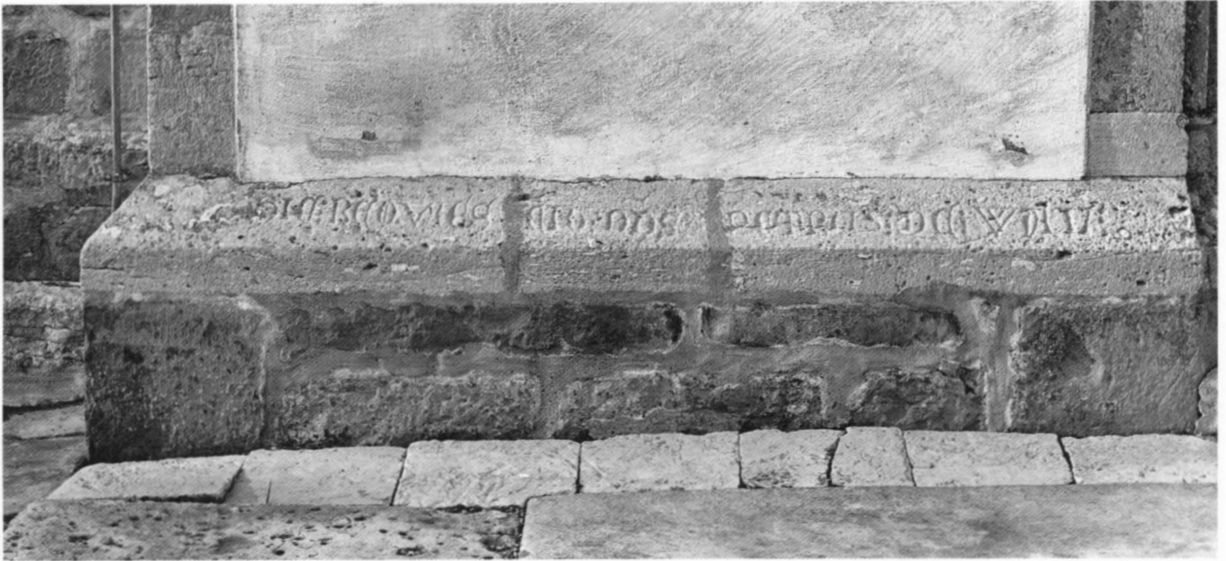
Fig 108. Gravskrift på långhussockelns sydsida över prästen Petrus från Vall. 1300-talet? Foto 1988.

Grave inscription on the base of the south side of the exterior of the nave in memory of the clergyman Petrus from Vall; 14th century?

Majuskelinskrift (fig 108), inhuggen i långhusets sockel strax väster om sydportalen: "HIC: REQUIES/CIT: DNS/ PETRUS: DE: WAL" (Här vilar herr Petrus från Vall). 1300-talet?

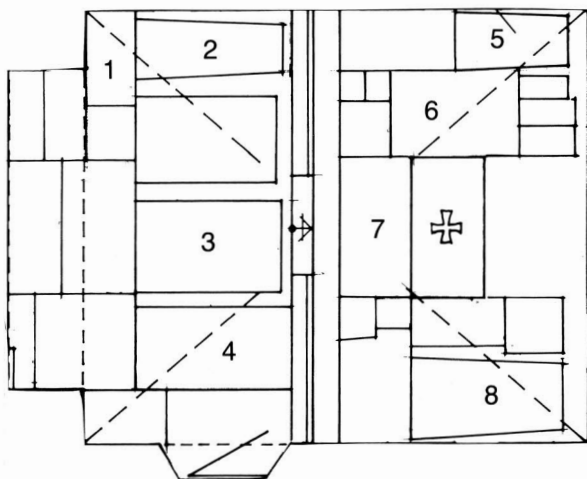
Fig 109. Karta över gravhällar i koret. G Redelius 1989.

Plan showing the location of grave slabs in the chancel.

Gravhällar i koret (fig 109): -1. Av sandsten, trapezoidal form, ringkors i relief med linjedekor och kulor mellan armarna (fig 110). Inskrift saknas. Defekt upptill. Höjd 126 cm, bredd upptill 44 cm, nertill 47 cm. Romansk. -2. Av gulaktig kalksten, trapezoidal form, bård av två linjer längs kanterna. Inskrift saknas. Höjd 200 cm, bredd upptill 86 cm, nertill 73 cm. Romansk. -3. Av grå kalksten med linje längs kanterna. I mitten en rektangel med en inhuggen kalk. Inskrift: "HÄR UNDER LIGGER BEGRAFNE FORDOM/ I LIFSTIDEN KYRKOWÄRDAREN ÄRLIGA/ OCH HEDERLIGE: PER: IACOBSON: SIG/ LEIFS. FÖDD DEN 22. IANVARI. 1710/ DÖDDE DEN. 2. IANVARI. 1765. HANS ÅL/ DER HVAR 54 ÅR. 11 MÅNAR 10 DAGAR/ OCH BRODREN I LIFSTIDEN.

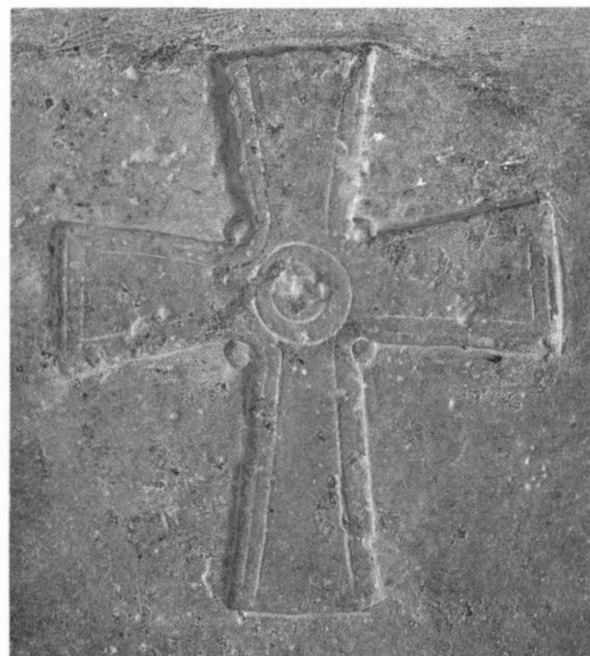
Fig 110. Reliefkors på romansk gravsten av sandsten i koret. Foto 1988.

Raised cross on a Romanesque sandstone grave slab in the chancel.

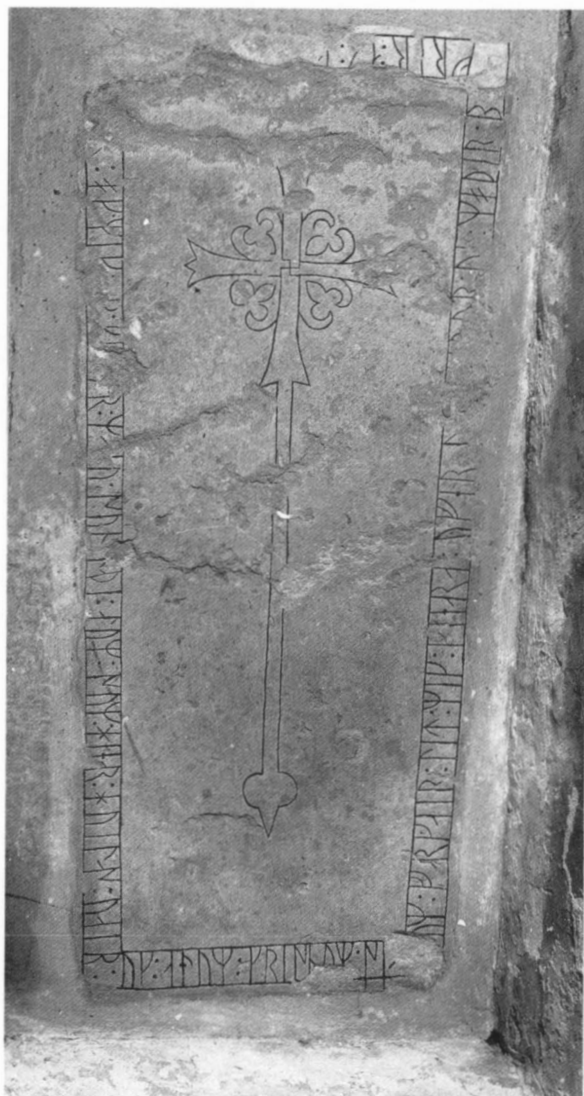
Fig 111. Gravhäll av kalksten med runinskrift (G 63). 1200-talet. Foto Iwar Anderson 1961. ATA.

Limestone grave slab with runic inscription. 13th century.

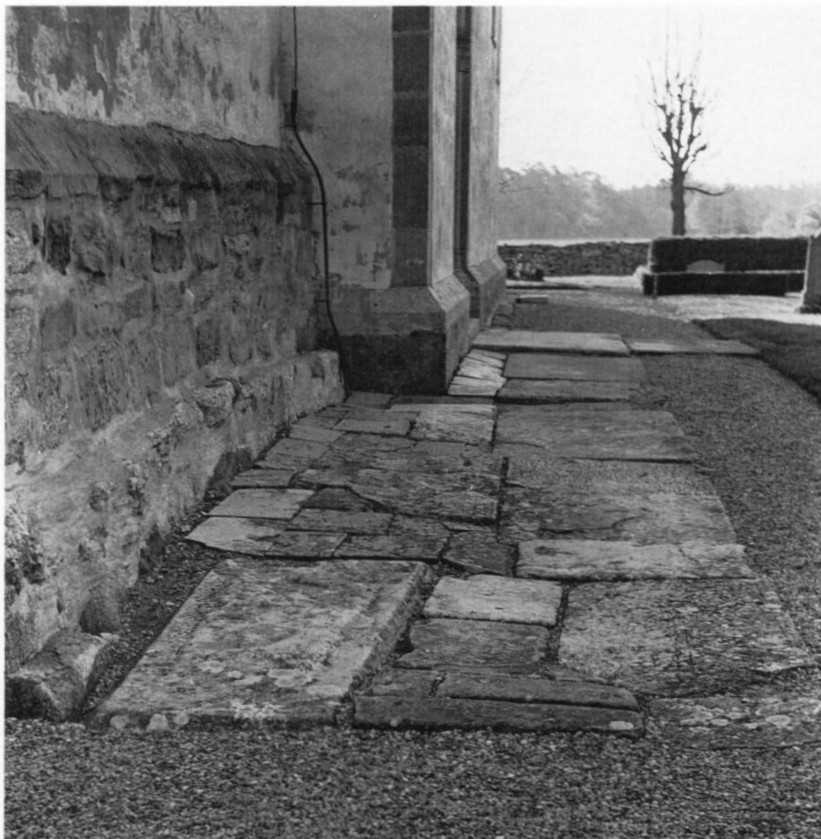
Fig 112. Gravhällar vid tornets sydsida, nu avlägsnade. Foto 1988.

Grave slabs by the south side of the tower. Now removed.

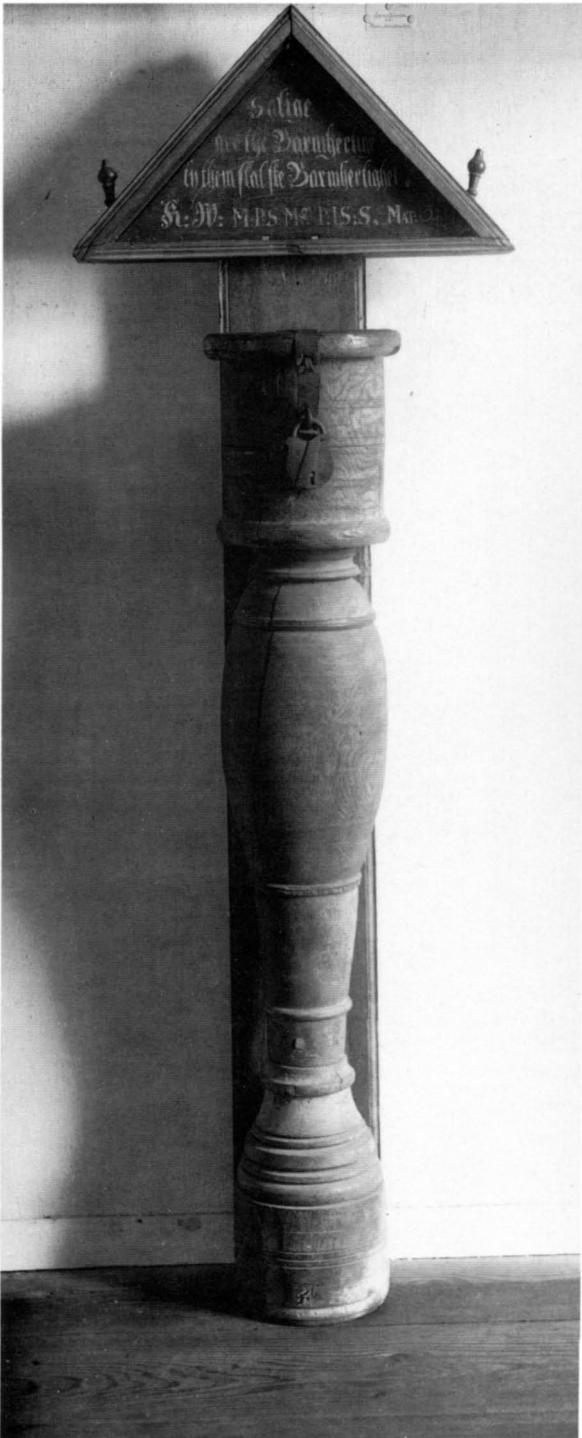
Fig 113. Fattigstock av ek, troligen anskaffad 1728 och målad 1774 av Johan Weller. Nu i GF. Foto GF.

Oak poor-box, probably purchased in 1728, and painted by Johan Weller in 1774. Now in Gotlands Fornsal.

Fattigstock (fig 113) av ek i balusterform, fastspikad vid en bräda med profilerad kant. Trekantig inskriftstavla, krönt av tre svarvade knoppar (en saknas). Inskrift i vitt på svart: "Salige/ äro the Barmhertige/ ty them skal ske Barmhertighet./ K: W: M: P S : M. F P: I: S S. MAT: 5. 7". Äldre övermålad inskrift: "Waren Barmhertige (?)" samt samma initialer. Total höjd 145 cm, stockens höjd 117 cm. Sannolikt anskaffad 1728. Sägs 1737 (inv) vara ny samt skänkt av Mats Mickels och Per Sigeifs. Enligt räkenskaperna 1774/75 får Johan Weller bli betalt för fattigstockens målning. Deponerad i GF (inv nr C 173).

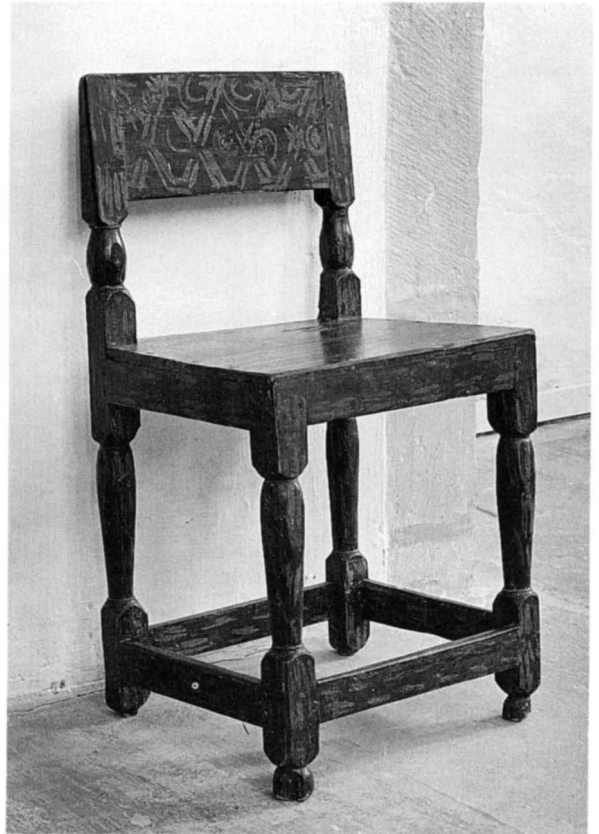
Fig 114. Stol av trä, tidigast nämnd 1761. Foto 1988.

Wooden chair, first mentioned in 1761.

Stol av trä (fig 114), renässanstyp, med rak ryggbricka och svarvade ben, sammanhållna av fyra slåar. Svartmålad med gulgrönaktigt mönster, under sitsen signaturen "M S" med rödkrita. Bakbenen är skadade nertill. Höjd 82 cm, sitthöjd 50 cm, längd 44 cm, djup 38 cm. Tidigast nämnd 1761 (inv); skänkt av kyrkvärden Mats Mickels.

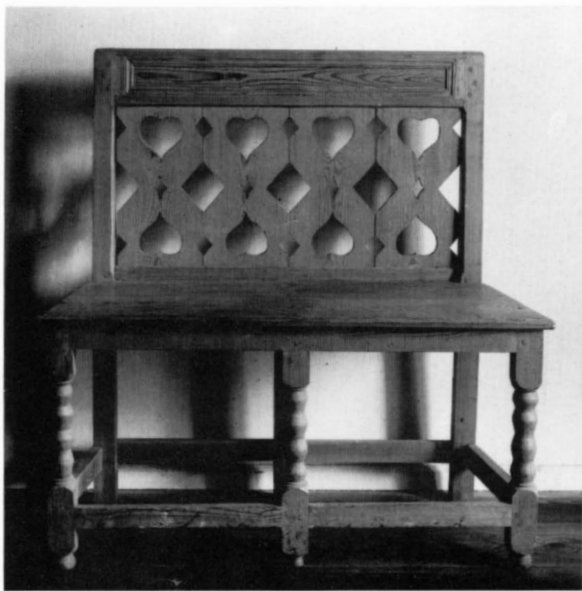
Fig 115. Brudbänk av furu, tidigast nämnd 1819. Nu i GF. Foto GF.

Deal bridal bench, first mentioned in 1819. Now in Gotlands Fornsal.

Brudbänk av omålad furu (fig 115), rak rygg med gallerverk av romboida och hjärtformiga öppningar. Sex svarvade ben, nertill förenade med slåar. Höjd 99

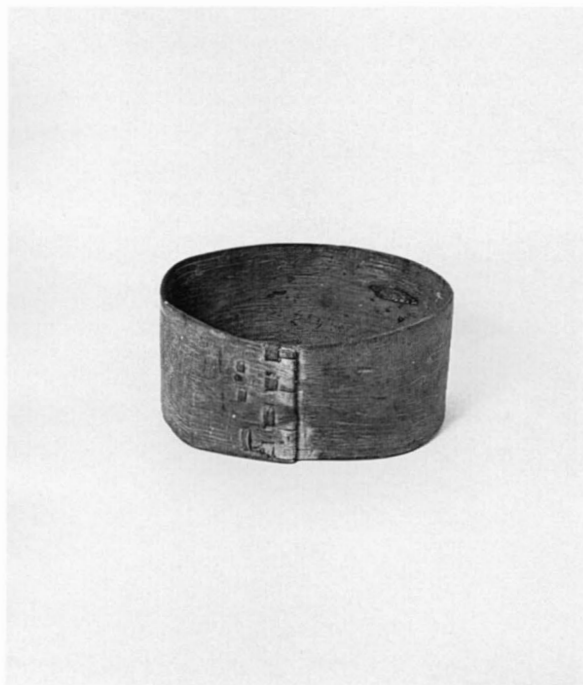
Fig 116. Ask av trä i svepteknik, troligen från 1700-talet. Foto 1988.

Wooden box, probably from the 18th century.

Ask av trä i svepteknik (fig 116), oval, lock saknas. Inskrift under botten: "A A S (S spegelvänt)". Höjd 8,5 cm, längd 18,5 cm, bredd 15 cm. 1700-talet?

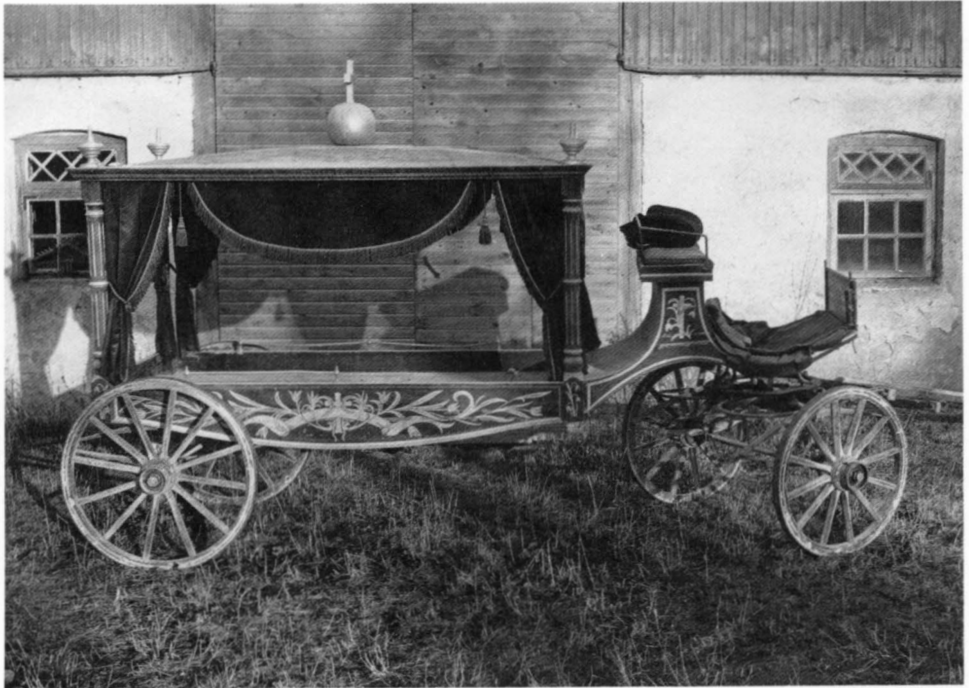
Fig 117. Likvagn, anskaffad 1914 från Ernst Aldén, Nybro. Foto GF.

Hearse, purchased in 1914 from Ernst Aldén, Nybro.

Likvagn (fig 117), inköpt från firma Ernst Aldén, Nybro, 1914. Förvaras i skadat skick i socknens lokomobilskjul.

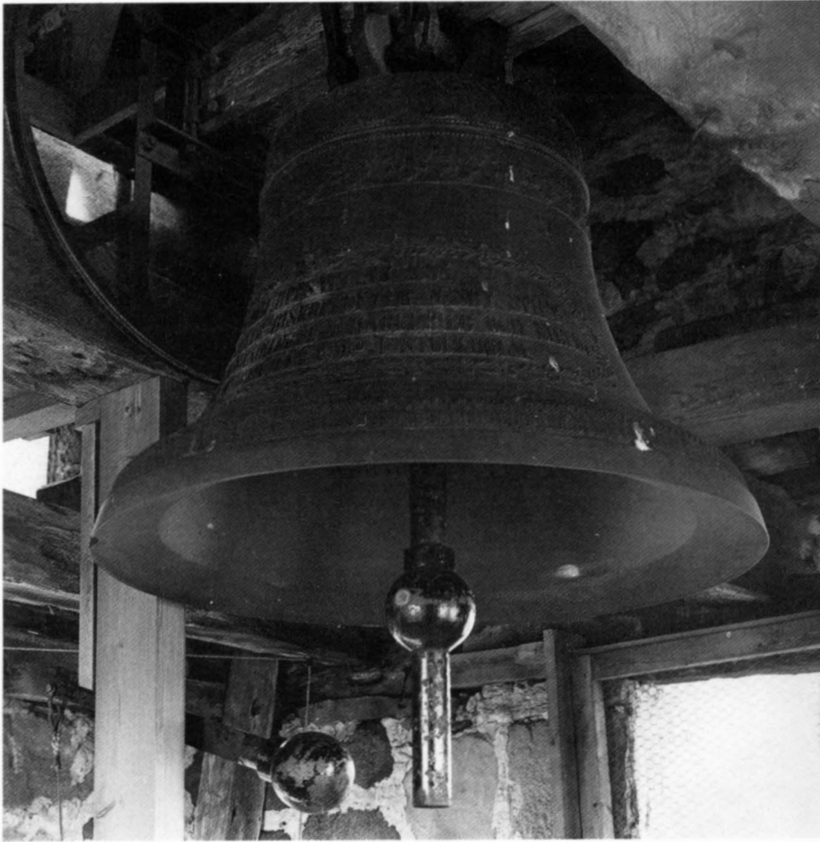
Fig 118. Klockan, gjuten av J A Beckman & Co i Stockholm 1894. Foto 1988.

The bell, cast in 1894 by J A Beckman & Co, Stockholm.

Kyrkan har numera endast en klocka (fig 118). Den är prydd med palmett och växtornamentbård upptill samt palmettbård runt munnen. På sidorna är växtornamentomgivna rocaillkartuscher, den södra med Guds allseende öga överst samt inskriften: "HÖR! GUD ÄNNU SIN NÅD DIG BJUDER!/ SE! TEMPLETS PORTAR ÖPPNA SIG./ KANSKE HÄRNÄST, DÅ KLOCKAN LJUDER./ UPPLÅTES GRAFVENS PORT FÖR DIG./ DU GÅR EJ MER I HERRANS HUS./ DITT RUM BEREDS I JORDENS GRUS". Den norra kartuschen bär följande inskrift: "GJUTEN OCH UPSATT ÅR 1894./ DÅ GEZ. v. SCHÉELE⁴⁷ VAR BISKOP ÖFVER WISBY STIFT/ OCH JOHAN
