# Levide kyrka

FARDHEMS TING, GOTLAND BAND VII:4

VOLYM 220 AV SVERIGES KYRKOR, KONSTHISTORISKT INVENTARIUM

# LEVIDE KYRKA

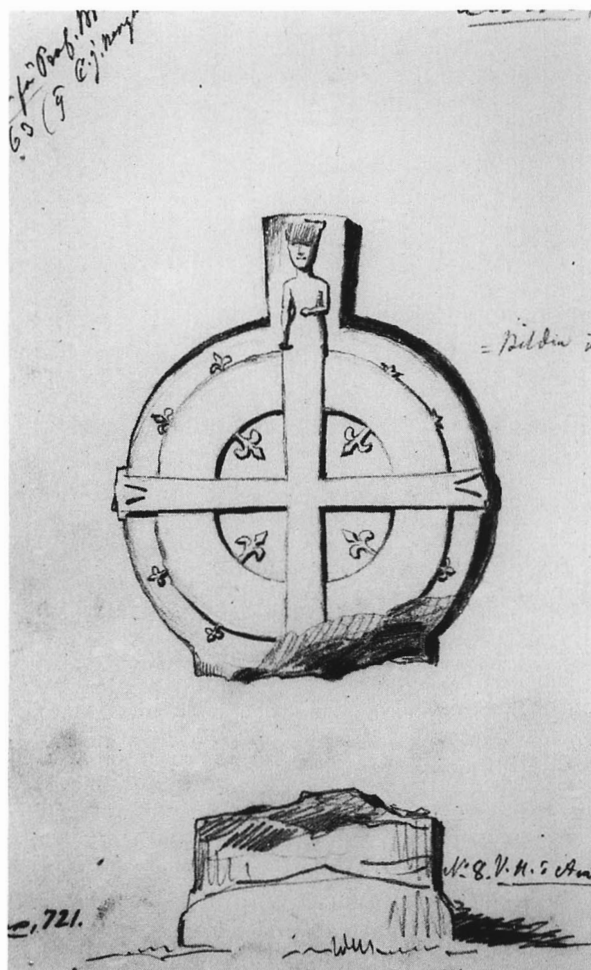
Fig. 5. Minneskors av kalksten, medeltida. Ursprungligen uppställt vid Dals gård i närheten av kyrkan. Nu i GF. Teckning av P.A. Säve 1873-74.

*Medieval limestone memorial cross. Stood originally by Dals farm, not far from the church. Drawing by P.A. Säve 1873-74.*

I Gotlands fornsal förvaras övre delen av ett minneskors av kalksten (fig. 5), som ursprungligen var uppställt vid Dals gård i närheten av kyrkan. Nuvarande mått: H 70, Br 69,5, Tj 12 cm.

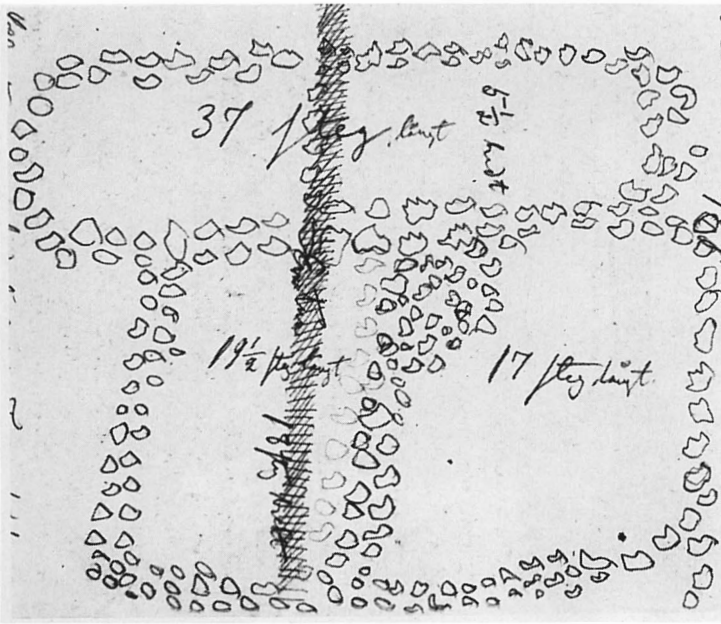
Fig. 6. Husgrunder i socknens norra del vid gränsen till Gerum och Fröjel, på Malgårds ägor. Efter teckning av Fredrik Bergman 1861. ULMA.

*Building foundations on the land belonging to Malgård farm in the northern part of the parish by the boundary to the parishes of Gerum and Fröjel. After a drawing by Fredrik Bergman, 1861.*

On land belonging to the Mallgård farm – close to the boundaries of the parish of Gerum and the parish of Fröjel – there are foundation stones for a building which, according to tradition, was Levide parish's first church, a wooden church. However, since no archaeological investigation has as yet been carried out on this site this cannot be determined with any certainty.

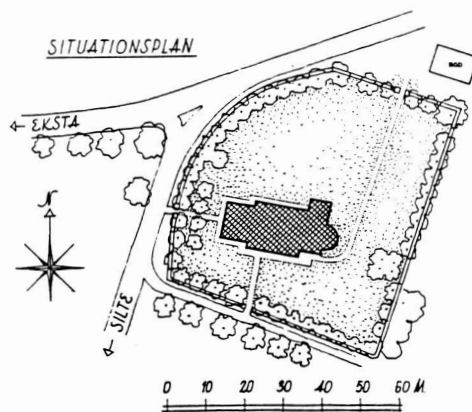
Fig. 7. Situationsplan 1:2000. Uppm. J. Söderberg 1943, kompl. av V. Åkerman 1995.

Site plan, scale 1:2000.

Kyrkogården omges av en fint lagd kallmur av kalksten med några inslag av sandsten (fig. 7). Den är ca 40–50 cm bred och varierar i höjd från 60 cm till 120 cm, högst mot prästgårdens trädgård. I väster och nordväst finns på insidan en tät häck. Kyrkogården omges av planterade lövträd. Från huvudingången i söder leder en gång, nu täckt med gjutna plattor, fram till kyrkan. Den fortsätter på kyrkobyggnadens södra sida åt väster mot ingången vid tornet samt åt öster förbi korets absid och ned till norra ingången.

Söder om kyrkogården finns ett kringgårdat område som nu kallas Kyrkparken (fig. 7). Det hörde tidigare till prästgården, men överfördes till kyrkan, när prästgården med trädgård och uthus kom i privat ägo.

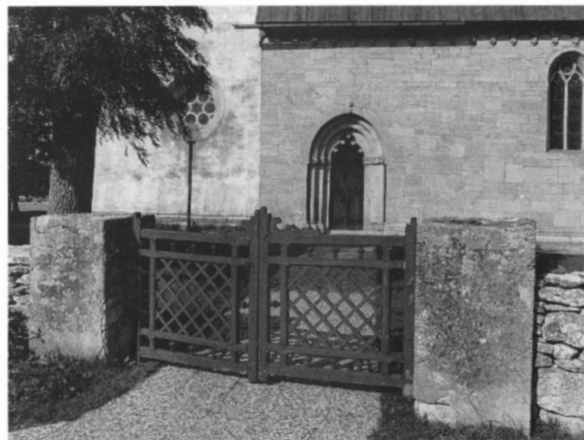
Fig. 8. Södra kyrkogårdsingången med trägrindar från 1904. Foto 1994.

The south entrance to the churchyard with wooden gates from 1904.

Ingångar till kyrkogården finns alltså i tre väderstreck. Alla ingångar markeras med låga murade portstolpar (fig. 8–10). De stängs med grindar i söder och norr, medan den västra ingången har ett dike utvändigt med järnrist för att utestänga djuren. Grindarna i söder är av ekträ och rödmålade, enligt räkenskaperna tillkomna 1904. I norr är grindarna av svartmålad järnplåt.

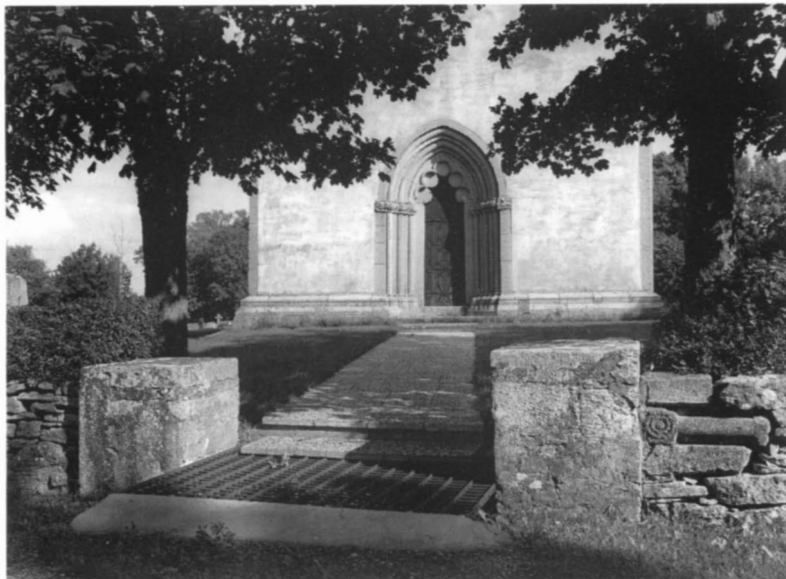
Fig. 9. Västra kyrkogårdsingången med s.k. färäst. Foto 1994.

*The west entrance to the churchyard with an iron cattle-grid.*

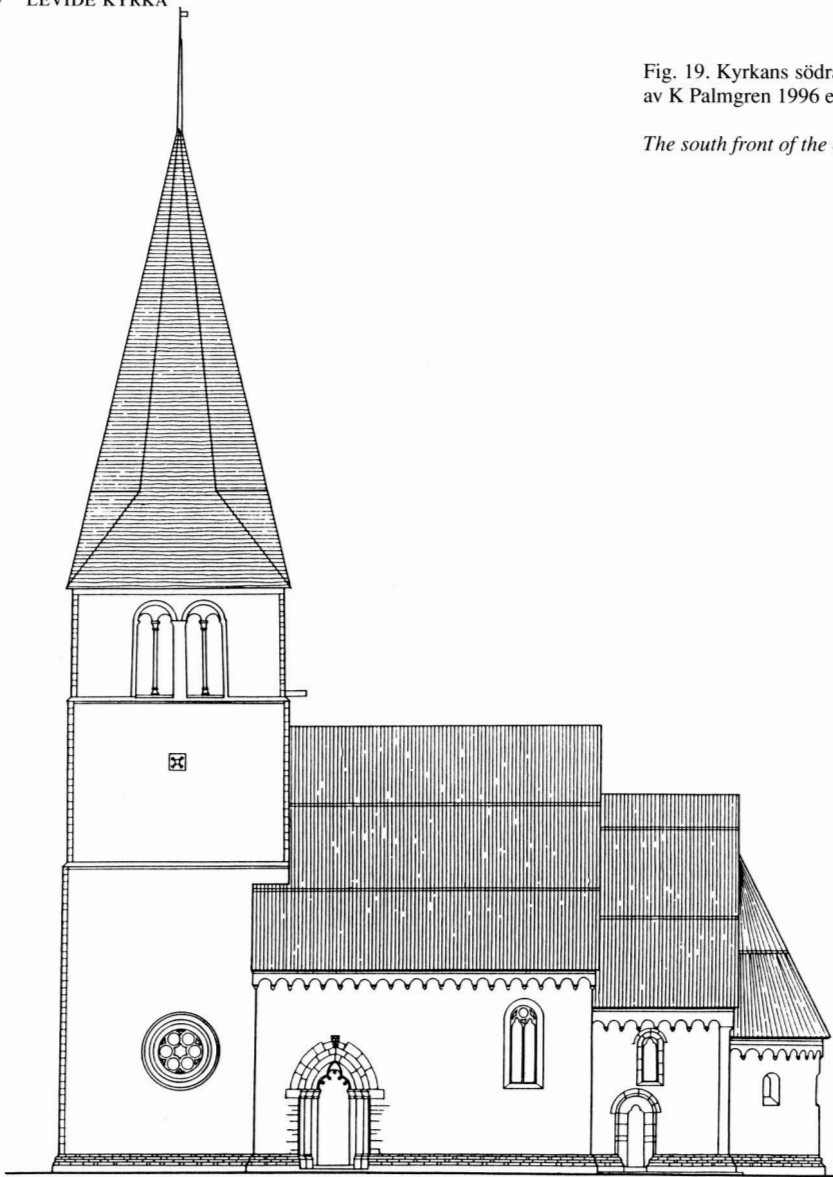
*The south front of the church, and plan, scale 1:300.*

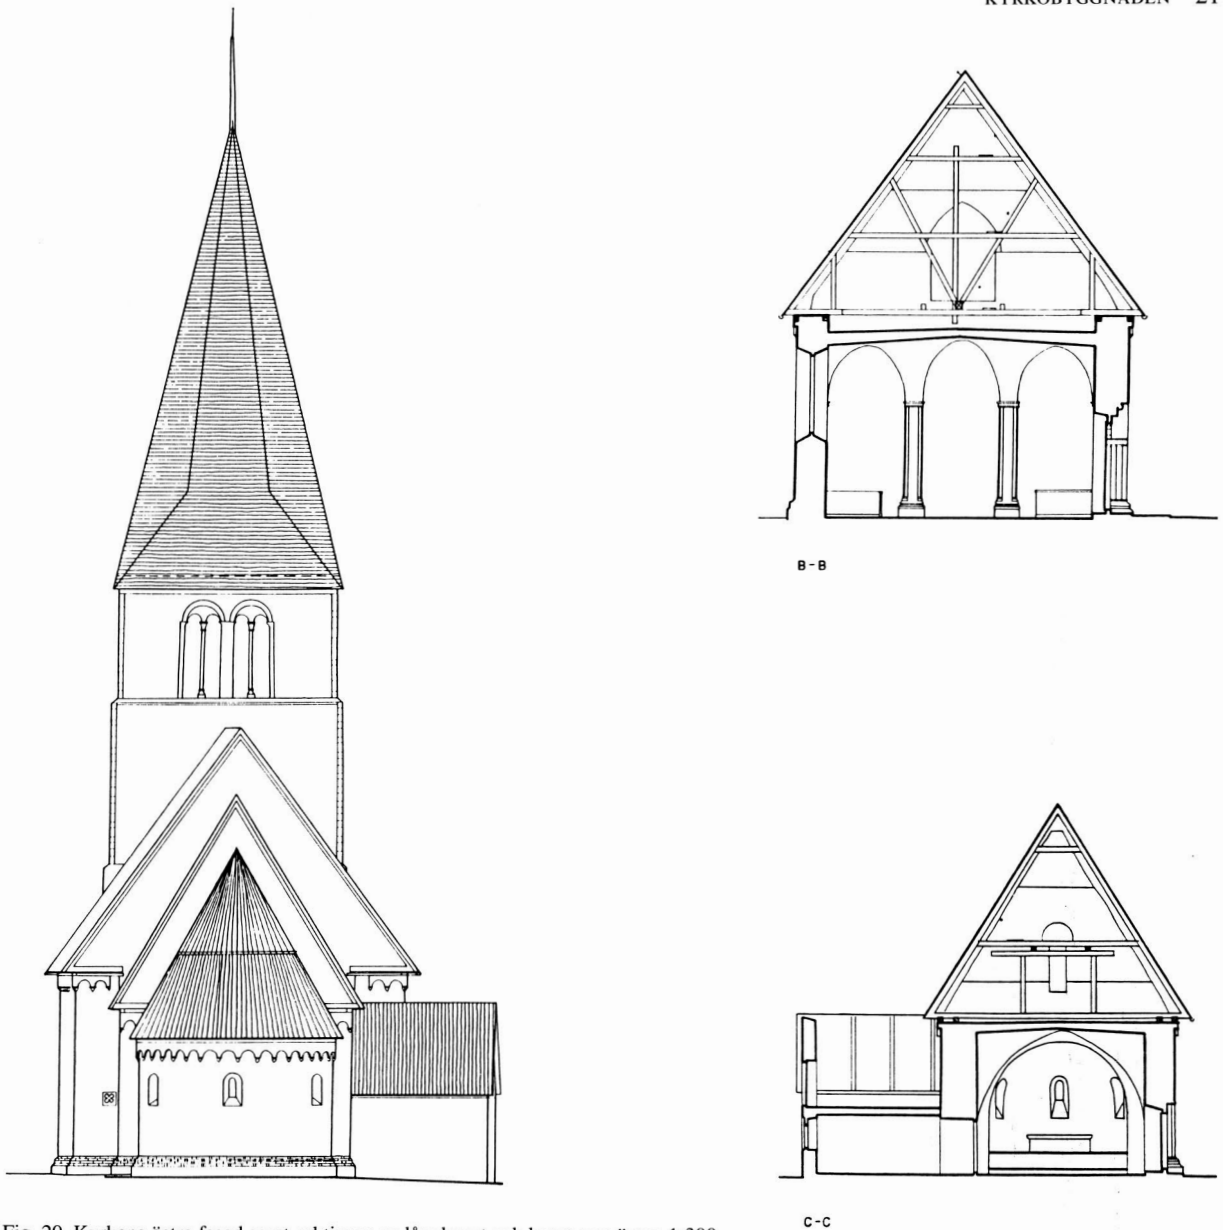
Fig. 20. Kyrkans östra fasad samt sektioner av långhuset och koret mot öster, 1:300.

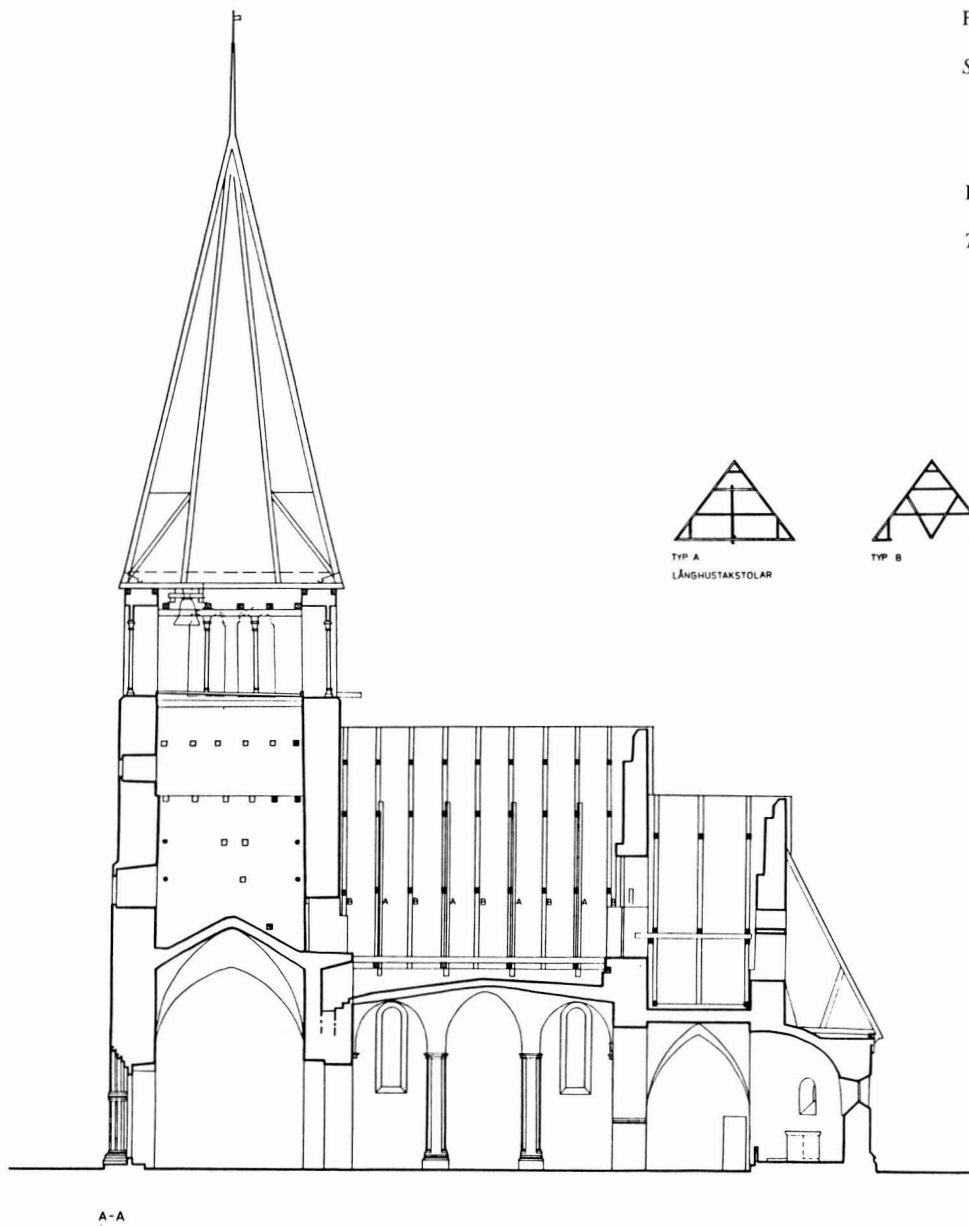
Fig. 21. Längdsektion mot norr, 1:300.

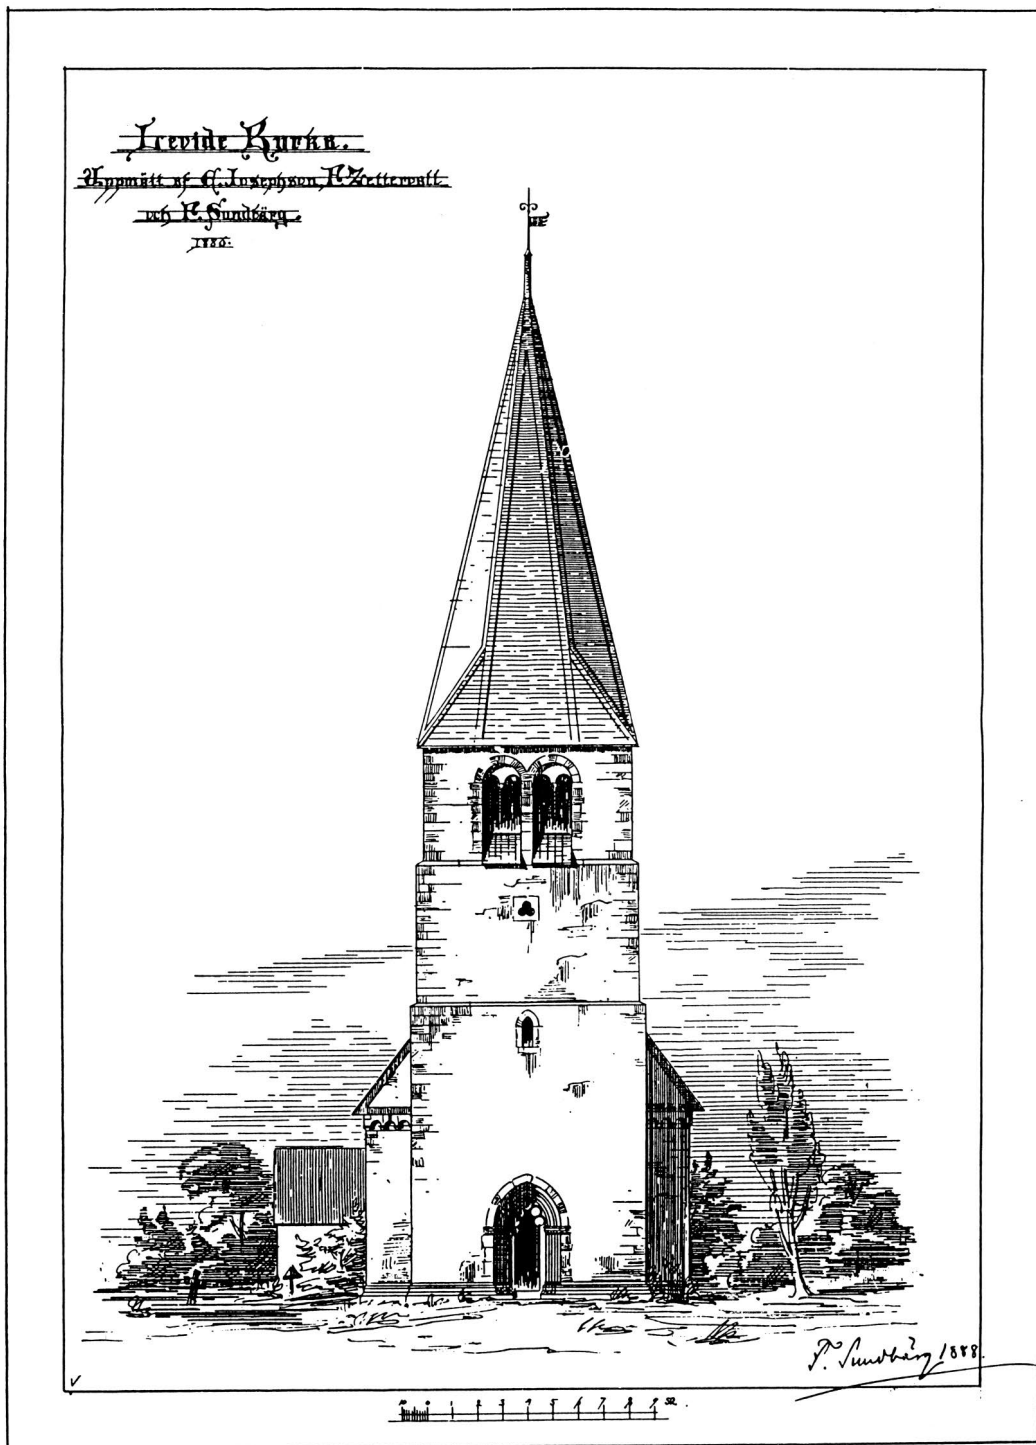
Fig. 23. Kyrkans västra fasad, 1:300. Uppmåttning av E. Josephson, F. Zettervall och F. Sundbäck 1886-88.

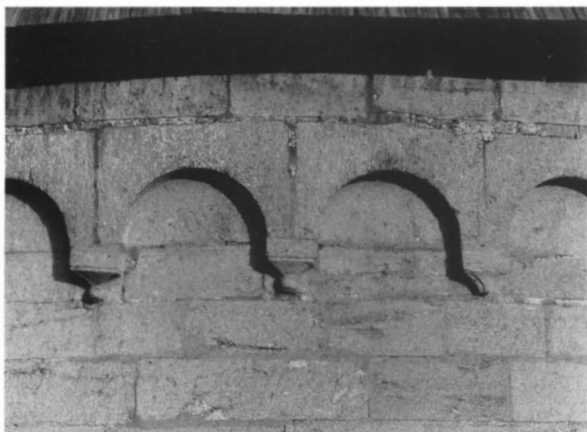
Fig. 24 Absidens rundbågsfris. Foto 1994.

*The round arcade frieze at the crown of the apse wall.*

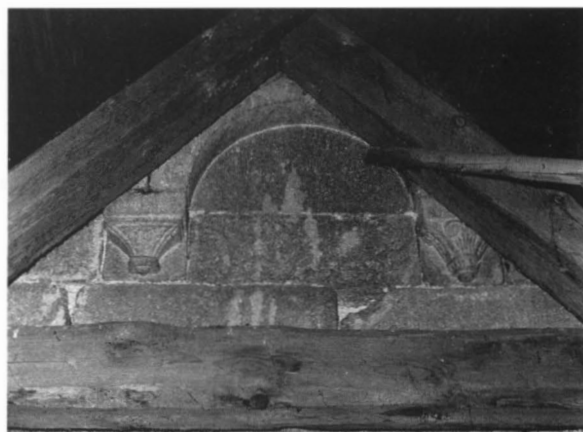
Fig. 25. Detalj av frisen på korets norra mur, nu delvis dold av sakristians tak. Foto 1994.

*Detail of the frieze on the north wall of the chancel. Now partly concealed by the sacristy roof.*

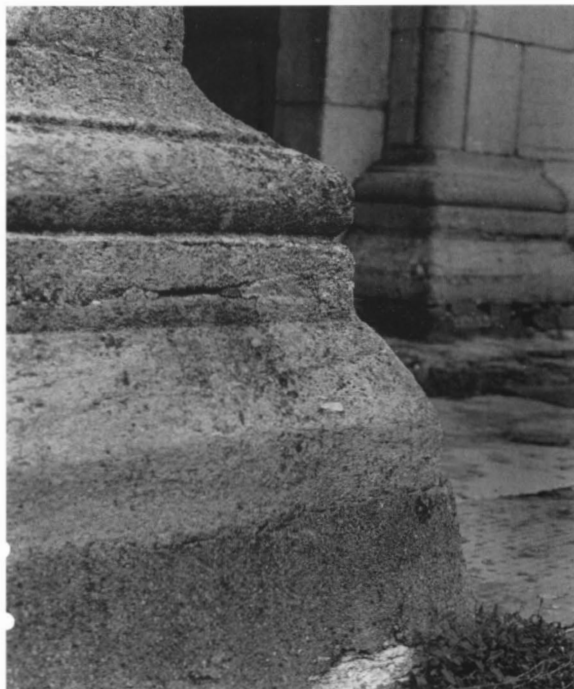
Fig. 28 a–b. a. Korportalen och korets sockel. Foto 1994. – b. Korportalen, 1:60. Uppmätning 1886–88.

a. The chancel doorway and the base of the chancel wall. – b. The chancel doorway, scale 1:60, 1886–88.

Korportalen på södra sidan är rundbågig ensprånig med en vulst som löper i liv med muren (fig. 28). Portalens baser på båda sida utgörs av den framskjutande profilerade sockeln. Sidoposter av fint huggna kalkstensblock uppbär det rundbågigt trepassformade tympanonfältet.

Korportalens inre omfattning är snedsmygig och avslutas uppåt i en korgbåge. Omfattningens sidor är av fint huggna kalkstensblock. Dörr av stående furubräder med järnbeslag i medeltida stil, utvändligt tjärad, invändigt målad i mörkbrunt. Troligen tillkommen vid restaureringen 1902–03. Enligt C G Brunius skall här ha funnits ett vigvattenskärl: "I östra sidan af inre omfattningen märkes en stor fördjupning för vigvatten".<sup>15</sup> Denna nisch

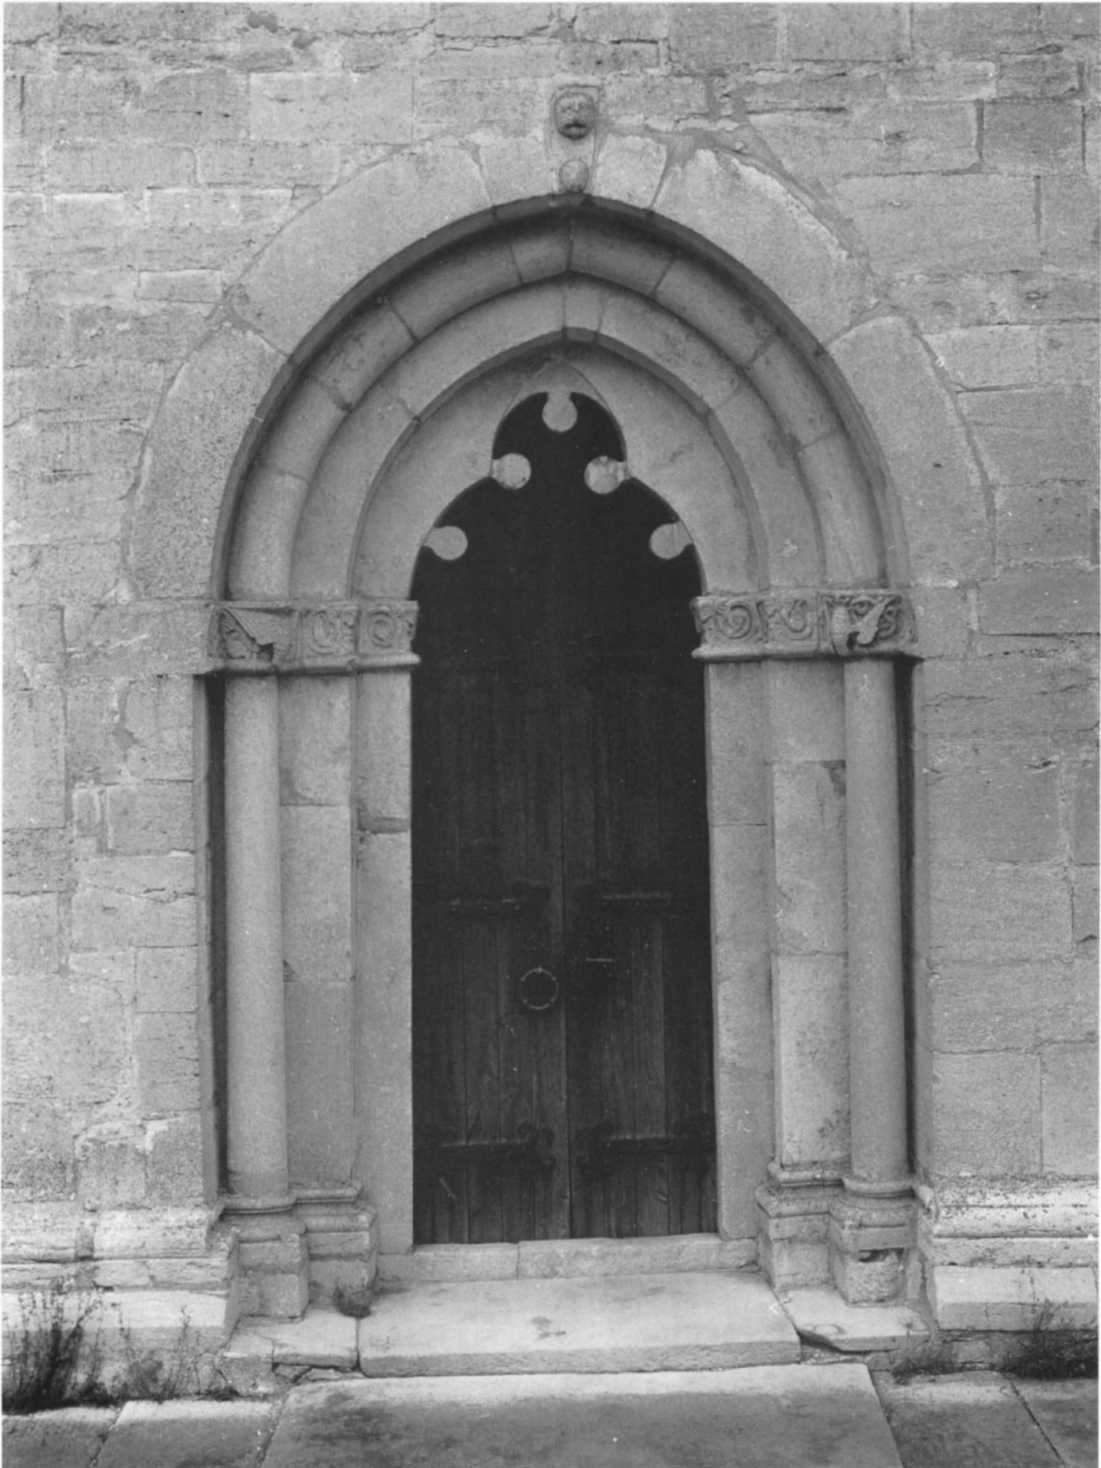
Fig. 29 a. Långhusportalen, delvis förändrad redan under medeltiden. Foto 1994.

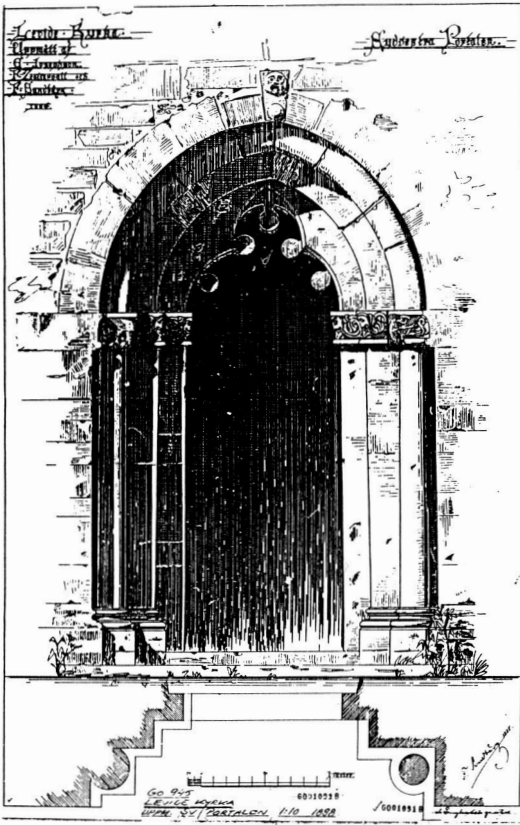
Fig. 29 b. Långhusetportalen, 1:60. Uppmätning 1886-88.

*The nave doorway. Scale drawing 1886-88.*

Långhuset har på södra sidan en stor tvåsprängig portal av omväxlande grå och rödaktig kalksten, kyrkans huvudingång (fig. 29). Portalen har i det yttre språnget slipade kolonner, som uppbär kapitälbanden och fortsätter i arkivolten. Kolonnernas baser har samma profil som sockeln med vulst och hålkäl samt är försedda med hörnblad. Tympanonskivan är trepassformig i öppningen med fem cirkelrunda ”knoppar”. Den yttersta omfattningen kröns av ett skulpterat huvud med mustasch och utsträckt tunga samt under detta en skulpterad kula.

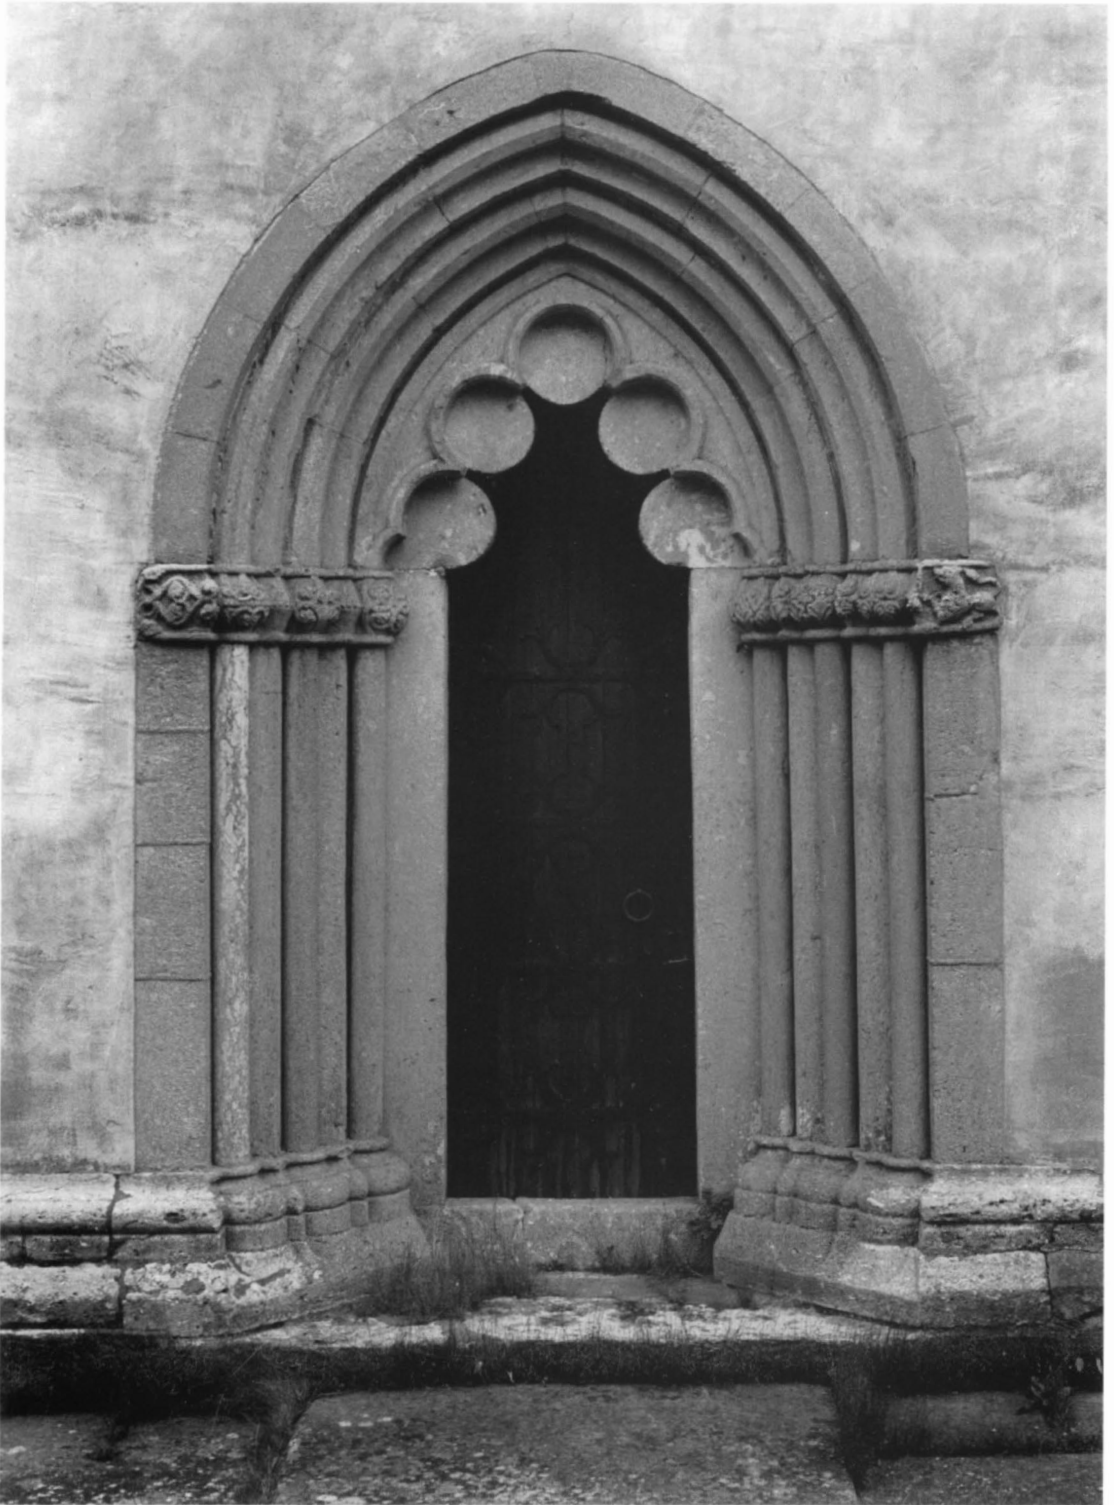
Fig. 37 a. Tornportalen i västra fasaden. Foto 1994.

*The tower doorway in the west front of the tower.*

Tornportalen (fig. 37), belägen i västra fasaden, är spetsbågig och tresprångig. Den är uppförd av grå och

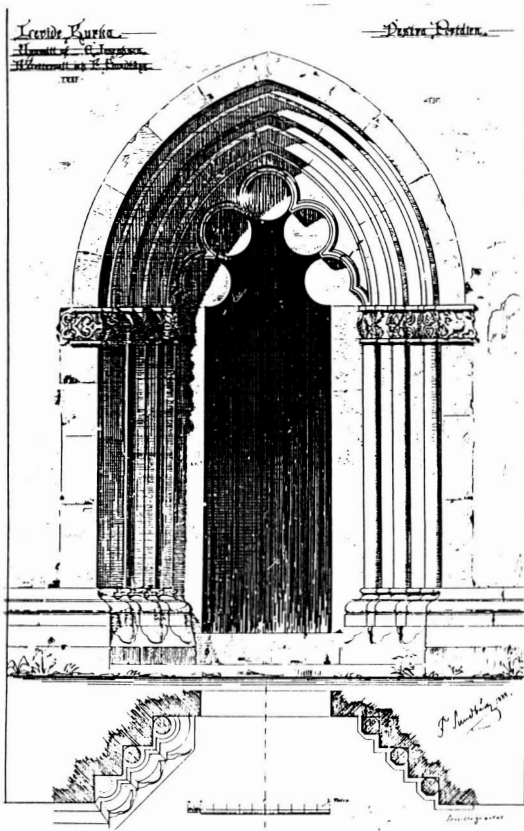
Fig. 37 b. Tomportalen, 1:60. Uppmätning 1886-1888.

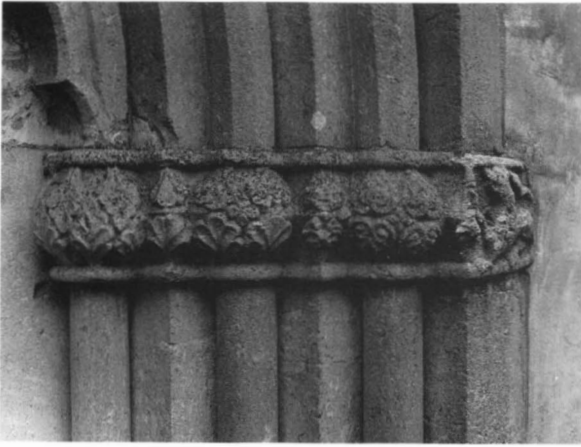
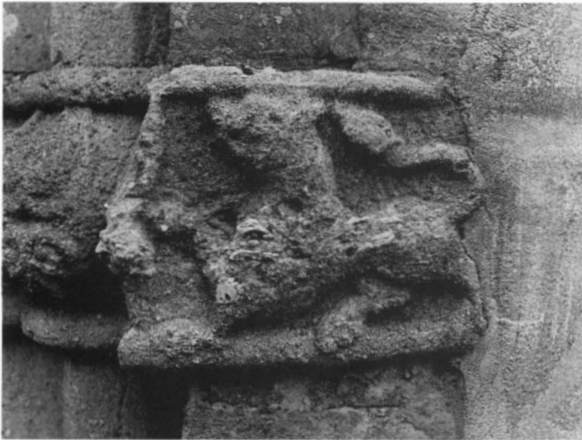
Fig. 40 a–b. a. Tornportalens södra kapitälband. Foto 1994. – b. Lejon, detalj av tornportalens södra kapitälband. Foto 1994.

a. The south capital frieze of the tower doorway. - b. A lion, detail of the south capital frieze of the tower doorway.

Båda kapitälbanden har huggen växtornamentik i rik utformning (fig. 38, 40). På södra sidan ovanför kolonnetterna tre klotformade huggna bladknippen och mellan dem enkla bladornament. Ytterst på detta kapitälband ett lejon med lång svans som lagts över ryggen och slutar i en palmett, det högra främre benet är lyft (fig. 40 b).

Det är ovisst om tornportalen tillkom vid detta tillfälle. Den uppvisar bl.a. i arkivoltens spetsbågar gotiska drag, men kapitelbandens ornamentik och figurskulptur, ett lejon, är snarast romansk i sin utformning (fig. 40). Troligen är den dock samtidig med tornet, som kan dateras till strax efter 1200-talets mitt då ungotiken kan sägas ta sin början.

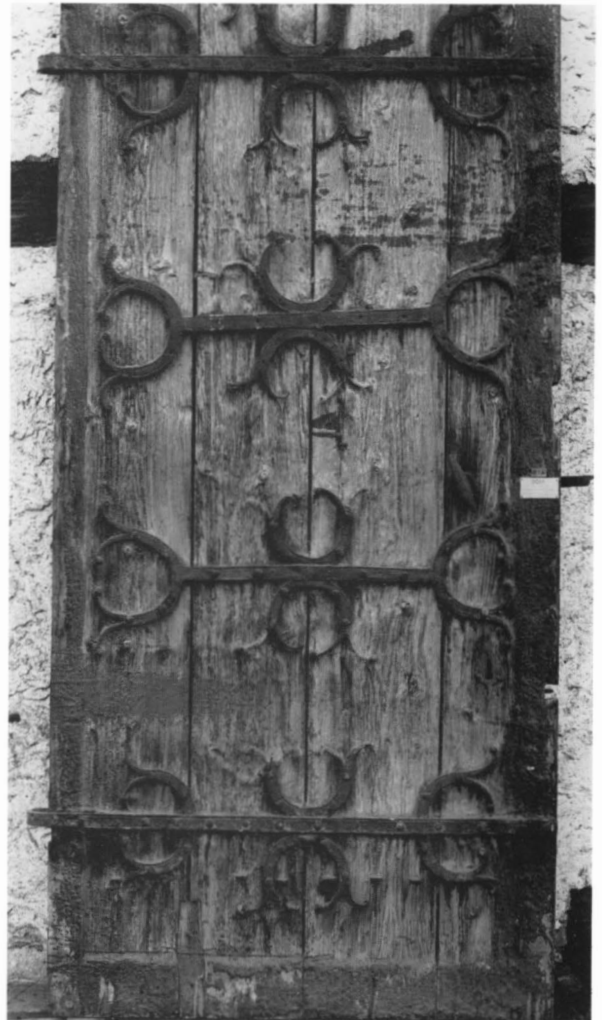
Fig. 41. Tornportalens medeltida dörr med ornamentalt utformade järnbeslag, 1200-talet. Nu i GF. Foto G. Ström 1994.

Den äldre medeltida dörren (fig. 41) togs till vara när den nya dörren tillkom. Den förvaras nu i Gotlands fornsal (inv nr B1340:83). Höjd 246, Br 118. Dörren är sammanfogad av fyra stående furubräder. De rikt utformade smidda järnbeslagen är ursprungliga, liksom dörren i

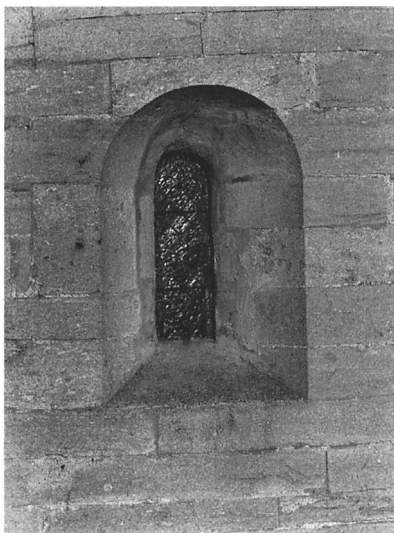
Fig. 42. Absidens östra fönster. Foto 1994.

*The east window of the apse.*

Kyrkan har fönster åt alla väderstreck även tornkroppen åt väster, som också har stora ljudöppningar. Absiden har tre rundbågiga fönster (fig. 42). Samtliga är medelti-

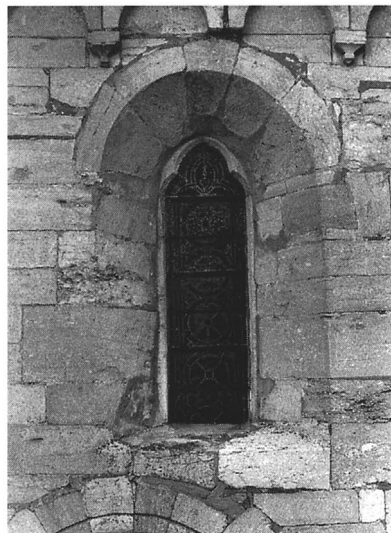
Fig. 43. Fönster i korets södra vägg ovanför portalen. Foto 1994.

*The window in the south wall of the chancel above the doorway.*

Koret har ett rundbågigt fönster med trepassformad övre avslutning (fig. 43). Yttre omfattningen av huggen kalksten har i bågen särskilt markerade omfattningstenar. Starkt skränande smygar både utvändigt och invändigt.

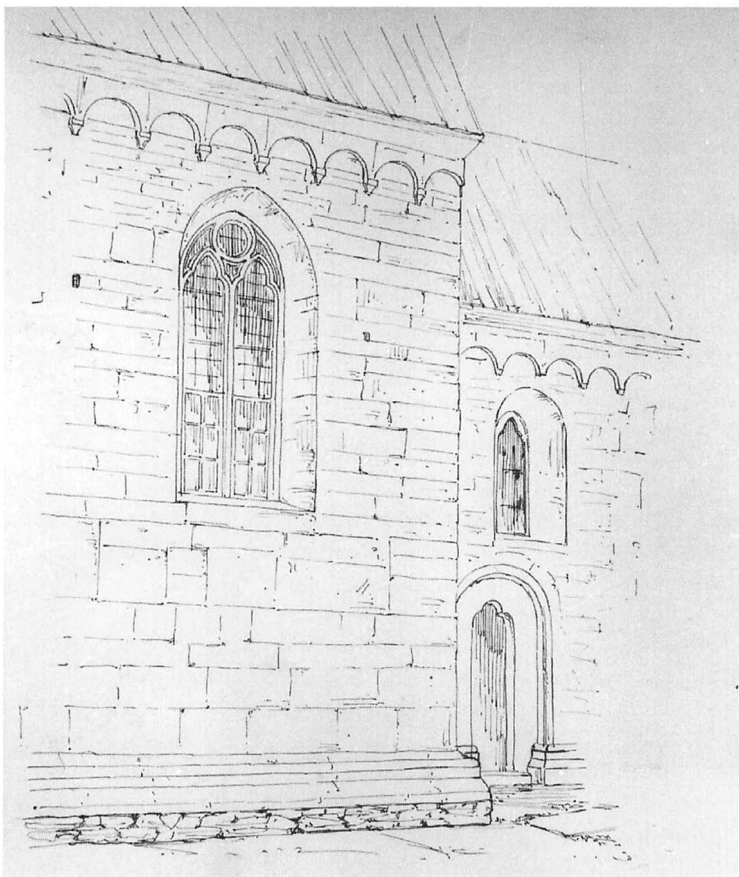
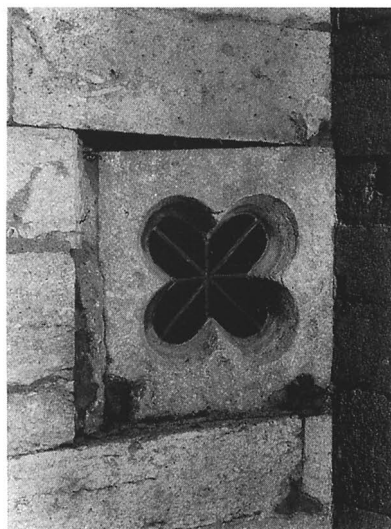
Fig. 44. Fyrpassformat fönster i långhusets östra mur, södra sidan. Foto 1994.

*A quatrefoil window in the south side of the east wall of the nave.*

des igen när sakristian byggdes 1786 medan det södra är i funktion och belyser sidoaltaret. Både dessa fönster är fyrpassformade, huggna ur vardera ett block (fig. 44).

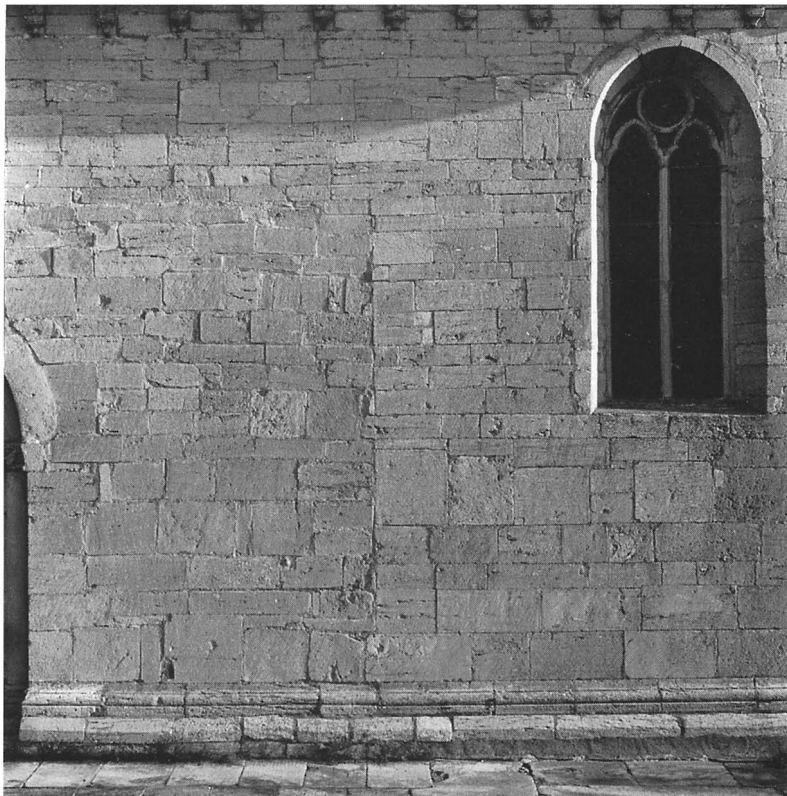
Fig. 48. Långhusets södra fasad, östra delen med det gotiska fönstret. Märk även murskarven strax väster om fönstret. Foto 1994.

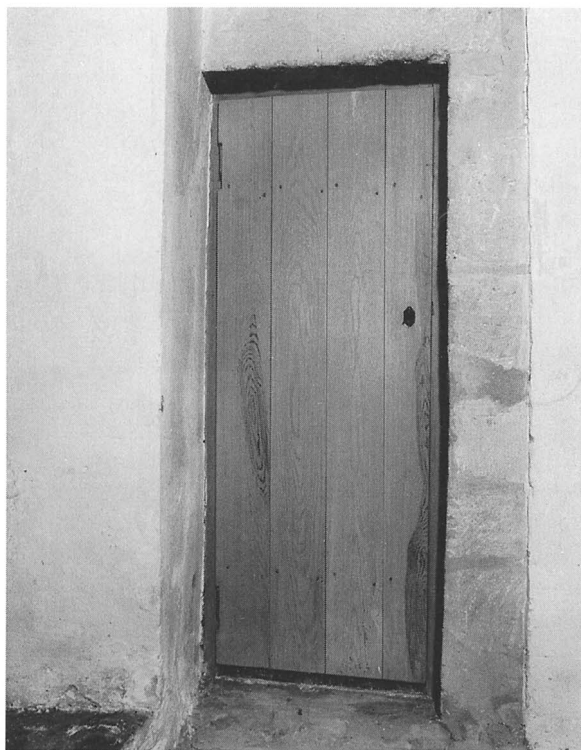
Fig. 49. Ingång till torntrappan i långhusets västra innermur. Foto 1994.

*Entrance to the tower staircase in the west inner wall of the nave*

Uppgången till tornets övre våningar sker genom en murtrappa (fig. 50), som ovanligt nog löper i långhusets västra mur samt i tornbågen med ingång i södra delen av västmuren nära södra långhusportalen (fig. 49). Ingången har en rakövertäckt omfattning av kalksten och stängs med en grålaserad dörr av stående furubränder. Ingången sker mot väster, men trappan löper mot norr ända upp till

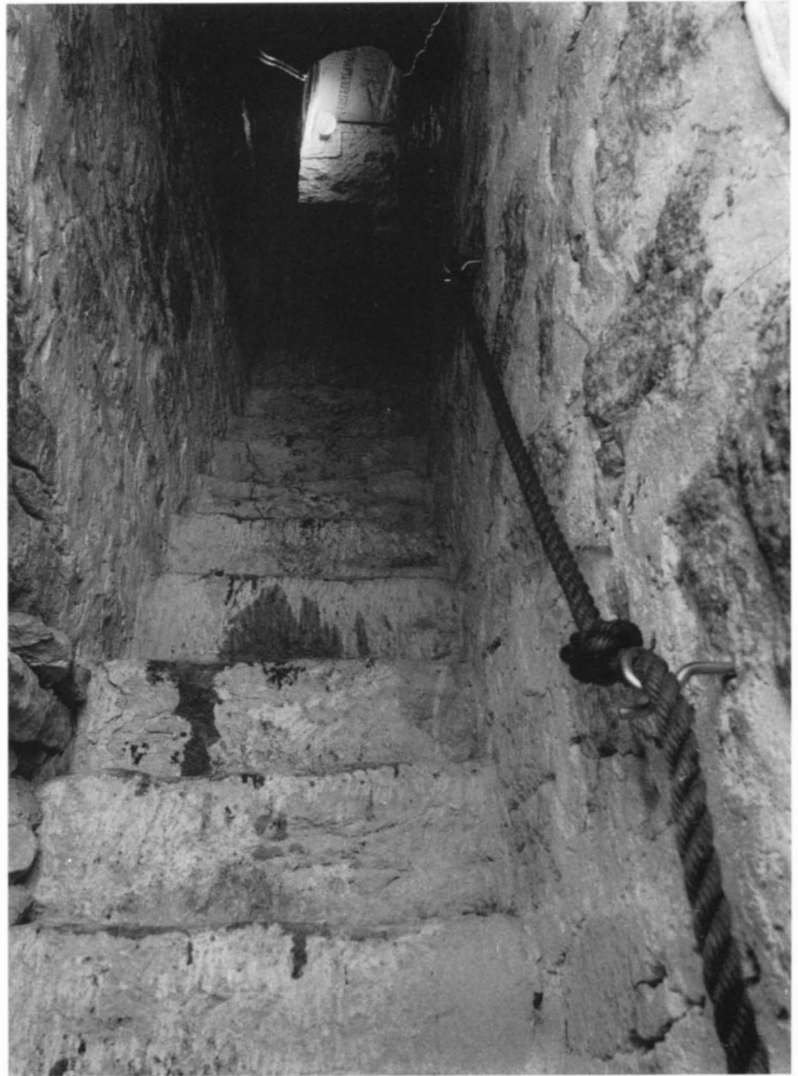
Fig. 50. Torntrappan i långhusets västra mur, mot norr. Foto 1994.

*The tower staircase, looking north, in the west inner wall of the nave.*

långhusvinden. Den är 60–70 cm bred och uppförd av kalkstensblock. Trappan upplyses i västmuren av en smal ljusglugg, vilken leder in till ringkammaren.

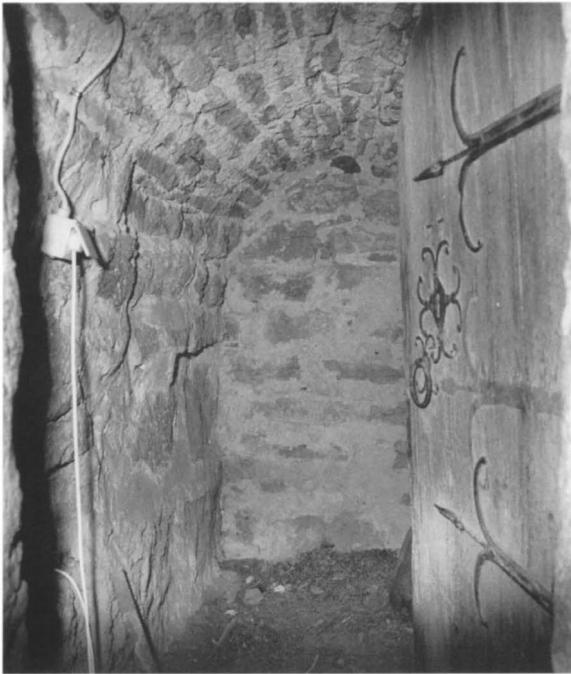
Fig. 51. Tunnvälvd kammare i tornets östra mur, i murtrappans förlängning. Foto 1994.

Av vilken anledning och till vad ändamål har denna lilla kammare, eller cell, inrättats i tornmuren? Som skyddsrum i orostider eller bara för förvaring av föremål som man ville gömma undan och skydda mot brand och stöld? I några medeltida öländska kyrktorn finns som nämnts, kammare av samma karaktär och utformning. I Vickleby kyrkas torn,<sup>19</sup> daterat till 1200-talet, finns t.o.m. två sådana kamrar, en i första övervåningen och en (något större) i den andra övervåningen. Ragnhild Boström<sup>20</sup> förmodar att dessa tornkamrar (celler), som varit mycket svårtillgängliga för utomstående och dessutom brandsäkra, kan ha tjänstgjort som uppehållsrum för vaktpersonal. De öländska kyrkorna inrättades i mycket stor utsträckning till försvar, där naturligtvis tornen utgjorde de viktigaste bastionerna. Härifrån kunde vakter-

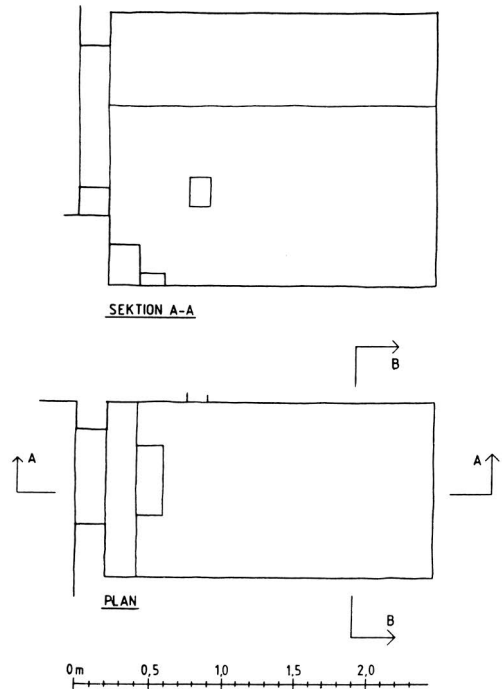
Fig. 52. Plan och längdsektion av den tunnvälvda kammaren. Uppm. V. Åkerman.

*Plan and longitudinal section of the barrel-vaulted chamber.*

I trappans förlängning finns en märklig anordning, som saknar motstycke på Gotland, men som återfinns i några öländska kyrkor från samma tid, nämligen en liten tunnvalvd kammare (fig. 51-52). Den är endast 2,26 m. lång och 1,20 m. bred samt 1,87 m. hög till tunnvalvets hjässa. Ingången i söder är rakövertäckt och endast ca 1 m hög och 63 cm bred. Den stängs med en trädörr, som uppenbarligen tidigare använts i någon av kyrkans portaler. De medeltida beslagen finns kvar men har flyttas från sina ursprungliga lägen (fig. 51). I utrymmets västra vägg finns en ljusglugg med omfattning i ett block av huggen kalksten. Den leder in till ringkammaren.

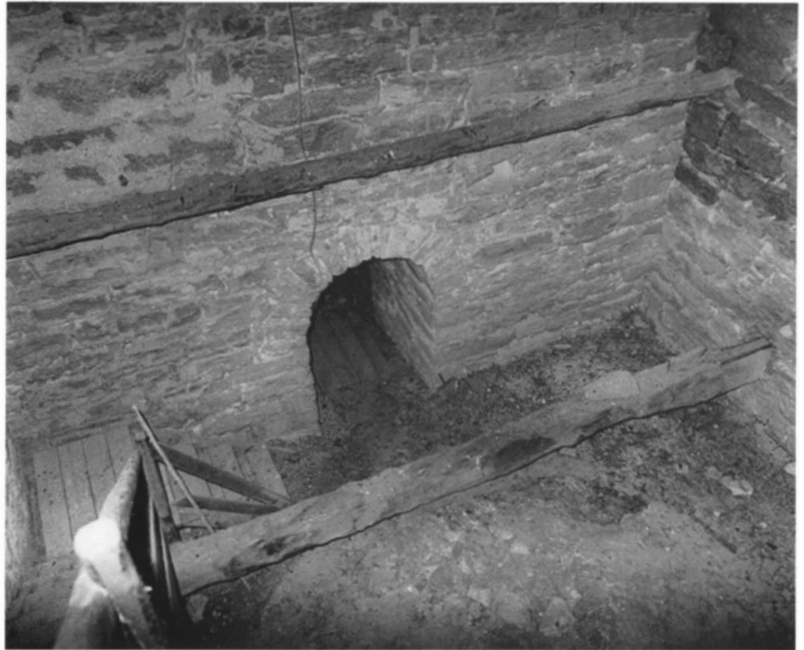
Fig. 53. Tornets första övervåning mot sydost. Foto 1994.

*The first floor of the tower looking south-east.*

En rakövertäckt öppning i långhusets västmur leder in till långhusets vind. Här finns två trappor upp till en rundbågig öppning i tornmuren, som leder in till tornets första övervåning (fig. 53). Denna våning upplyses av ett fönster i västra muren med utvändig omfattning av huggen kalksten. Det har inåt sneda smygar och avtrappas nedåt. I rummets mitt ses ringkammarens valv, vars hjässa ursprungligen dolts av ett trägolv. Våningen saknar nu taktäckning, men bjälkar och bjälkhål i nord-sydlig riktning visar att den haft ett kraftigt bjälktak.

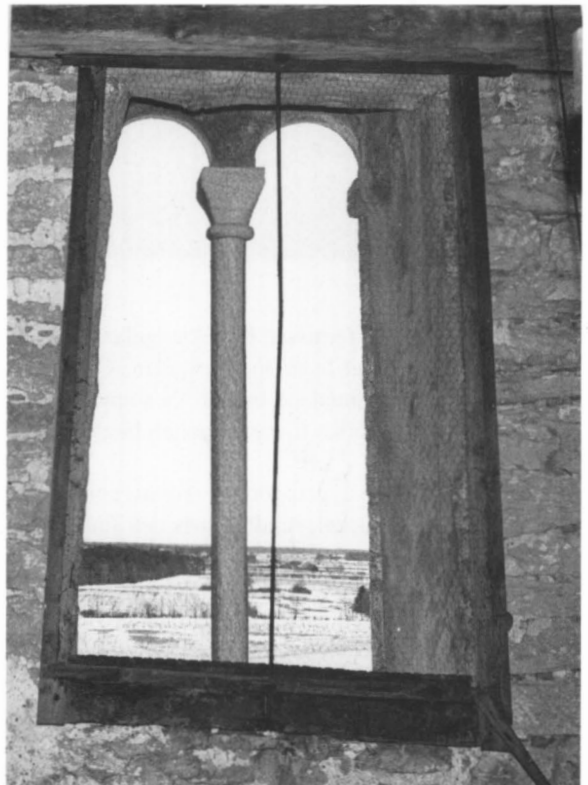
Fig. 54. Ljudöppning i klockvåningen. Foto T. Svensson 1996.

*The belfry floor of the tower with sound opening.*

Den tredje våningen som nås med en trappa av trä invid den västra muren och genom en lucka i det sydöstra hörnet är tornets klockvåning. Denna våning har i alla väderstreck höga rundbågiga ljudöppningar med utvändiga omfattningar av huggen kalksten. Varje öppning delas av en smäcker kolonnett av kalksten samt vilar på baser likadelas av kalksten (fig. 54). Både kapitäl och kolonnetter tillkom 1922, vilket årtal är inhuggat på kapitälens och basernas utformning. Några baser av sandsten, som nu ligger på kyrkogården vid tornets södra sockel har säkerligen ursprungligen haft sin plats i ljudöppningarna. Stora bjälkar, flera av ek i öst-västlig och nord-sydlig riktning med spår efter klockupphängning. Klockbocken där kyrkans enda klocka nu hänger, synes ha tillkommit i sen tid.

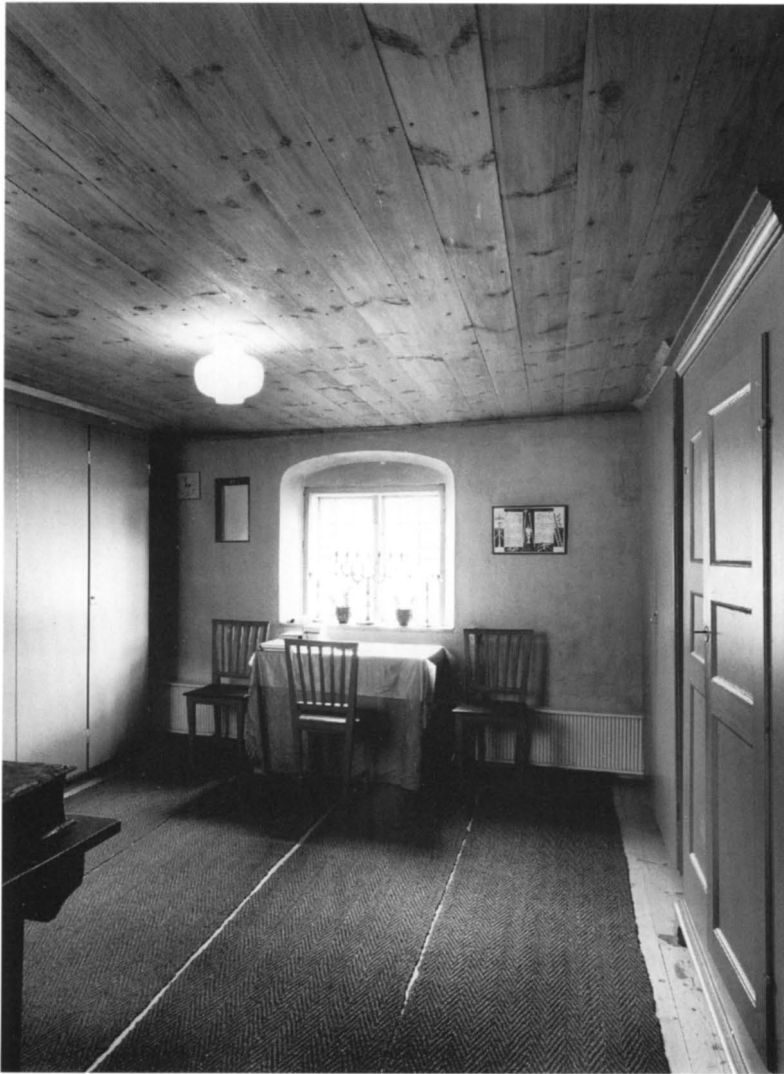
Fig. 55. Interiör av sakristian mot norr. Foto 1994

*The interior of the sacristy looking north..*

Sakristian är uppförd av kalkstensflis putsad och vitkalkad med tak av vattrandade falbräder. Ingång från koret genom en upptagning i det medeltida murverket (fig. 55). Raksloten omfattning av trä med gråmålad dörr av liggande panel, till synes ursprunglig. I norra väggen ett kvadratisk fönster med inåt sneda smygar samt med omfattning av gråmålat trä. På dess insida ett kraftigt svartmålat järngaller med ringar. Tak och golv av furubräder,

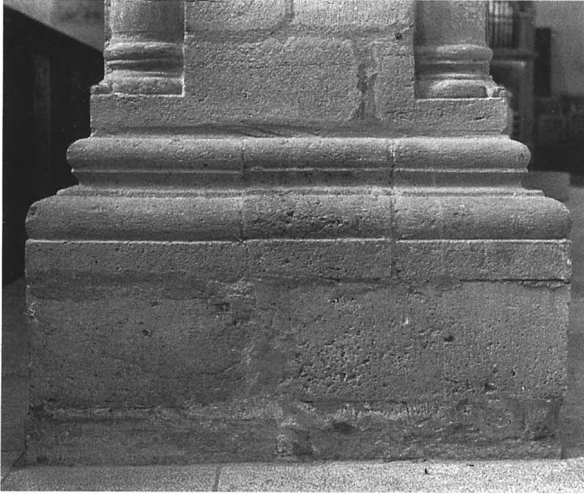
Fig. 61 a–b. a. Pelarbas av kalksten i långhuset. Foto T. Svensson 1996. – b. Uppmätning av pelarbasen. F. Sundbärg 1888.

a. A limestone pillar base in the nave. - b. Scale drawing.

Långhuset täcks av nio kryssvalv, som uppbyggs av fyra satta pelare. Dessa är uppbyggda av kalkstensblock på kvadratiska plintar och rikt profilerade plattor samt med halvrunda knektar i de fyra hörnen (fig. 61). Pelarna avslutas uppåt i profilerade kalkstensplattor, som fortsätter pelarnas planform (fig. 62). Valven stöds i murarna på enkla konsoler av kalksten, två i varje väderstreck. De östra, på ömse sidor om triumfbågen, är nedåt avsmalnande och med rundad respektive liljeformad nedre avslutning.
