# Levide kyrka

FARDHEMS TING, GOTLAND BAND VII:4

VOLYM 220 AV SVERIGES KYRKOR, KONSTHISTORISKT INVENTARIUM

# LEVIDE KYRKA

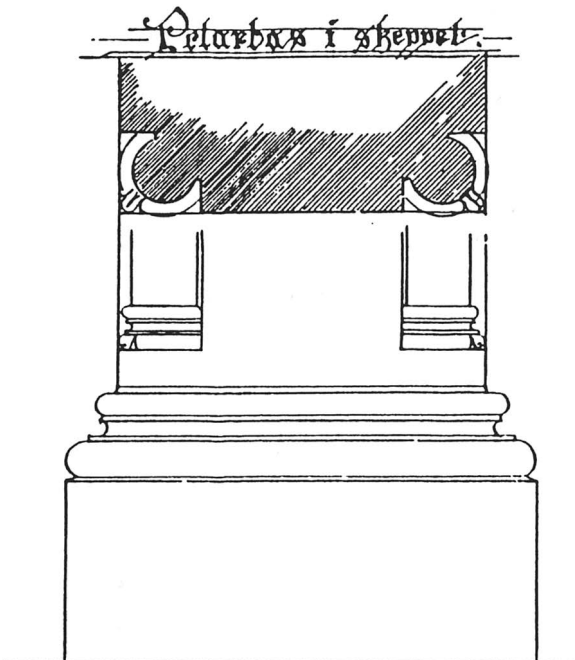
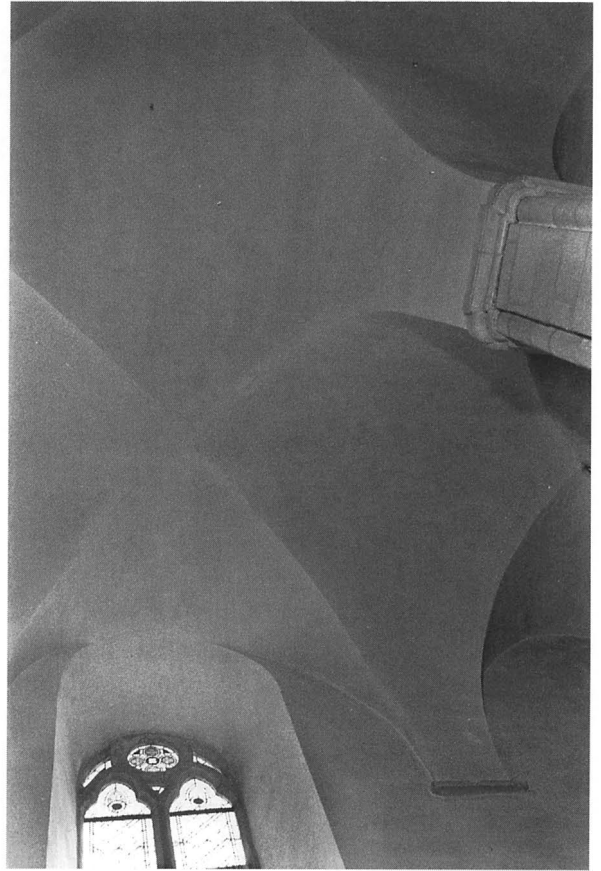
Fig. 62. Långhuset östra valv med pelarkapitel och väggkonsol. Foto T. Svensson 1996.

The east vault of the nave with a pillar capital and a wall console.

Långhuset täcks av nio kryssvalv, som uppbyggs av fyra satta pelare. Dessa är uppbyggda av kalkstensblock på kvadratiska plintar och rikt profilerade plattor samt med halvrunda knektar i de fyra hörnen (fig. 61). Pelarna avslutas uppåt i profilerade kalkstensplattor, som fortsätter pelarnas planform (fig. 62). Valven stöds i murarna på enkla konsoler av kalksten, två i varje väderstreck. De östra, på ömse sidor om triumfbågen, är nedåt avsmalnande och med rundad respektive liljeformad nedre avslutning.

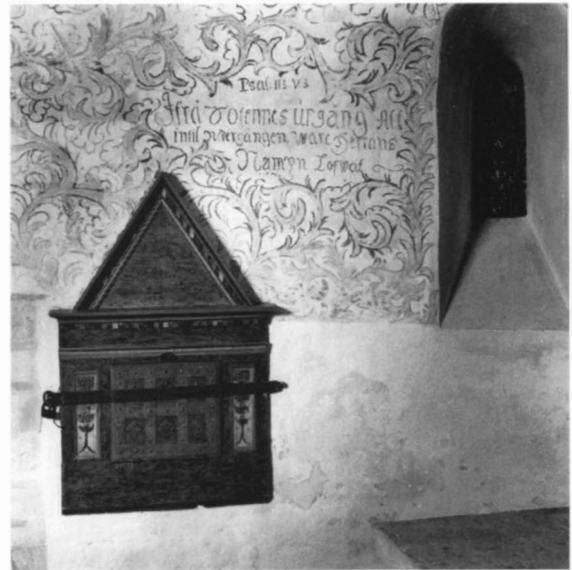
Fig. 63. Absidens norra mur med ursprungligt fönster och sakramentsskåp med omfattning från 1600-talet. Foto 1994.

*The north wall of the apse with the original window and an aumbry with surrounds from the 17th century.*

Nischen i absidens norra mur (fig. 63) är störst och har säkerligen ursprungligen tjänstgjort som sakraments-skåp<sup>28</sup>. Omfattning av trä med triangulärt krön ornerat med äggstav och tandsnitt. Nedre delen har på ömse sidor om dörren stående rektangulära fält med målade stiliserade träd. Målning i mörkbrunt, rött, grönt och gult. Järnbeslagen dörr indelad i sex fält med kvadrater av järnplåt i fälten. Dörren stängs med lång järnslå ornerad med kantlinjer och geometriska mönster, hänglås på vänster sida. Invändigt är nischen brädklädd. Yttre H. 154, Br. 95. Inre H. 85, Br. 52, Dj. 48.

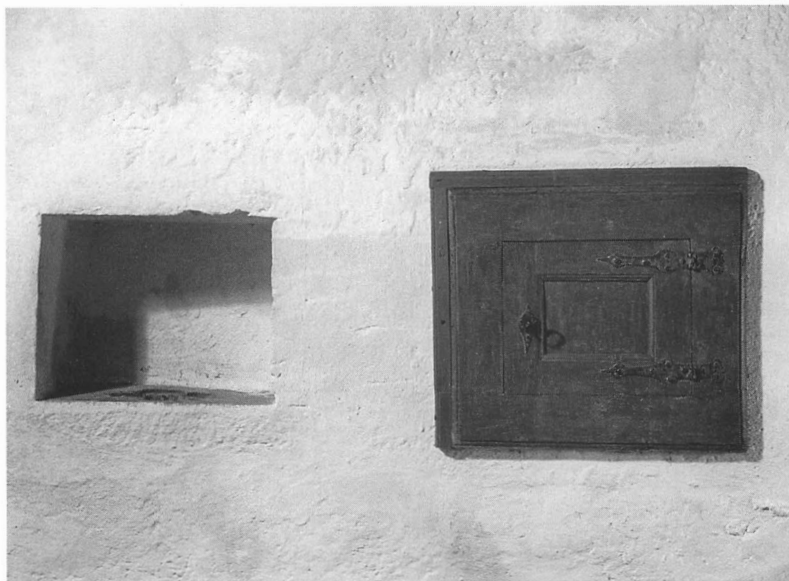
Fig. 64. Nischer i absidens södra mur, den vänstra med piscina. Foto 1994.

*Niches in the south wall of the apse, the left one with a piscina.*

I absidens södra mur finns två nischer bredvid varandra (fig. 64). Den mindre av dessa den vänstra, innehåller en piscina (fig. 65).<sup>29</sup> Den är också placerad närmast altaret. I bottenplattan av kalksten finns en profilerad fyr-

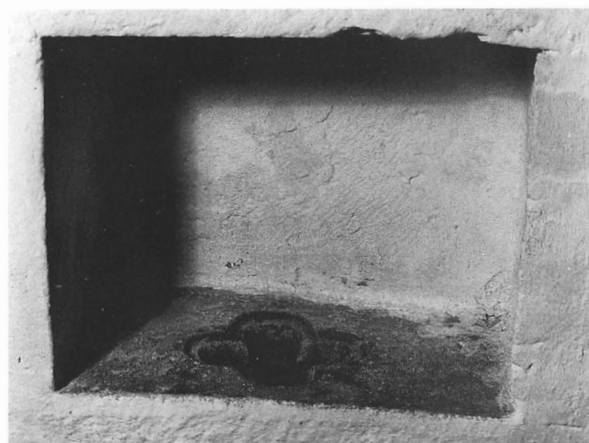
Fig. 65. Piscina i södra kormurens vänstra nisch. Jfr. fig. 64. Foto 1994.

*Piscina in the left niche of the south wall of the chancel. Cf. Fig. 64.*

passformad fördjupning med litet uttömningshål, en piscina. Nischens mått: H. 40, Br. 50, Dj. 30. Piscinans diam. 23 cm.

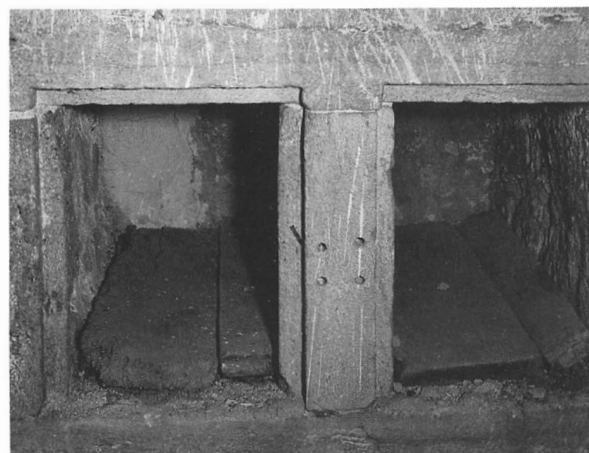
Fig. 66. Nischer i korets norra mur, nu dolda av korbänken. Foto i ATA.

*Niches in the north wall of the chancel, now hidden by the choir stall.*

I korets norra vägg finns en ursprunglig dubbelnisch med omfattning av finhuggna kalkstensplattor. Den döljs nu av korbänken. Enligt ett foto (fig. 66), som tagits då

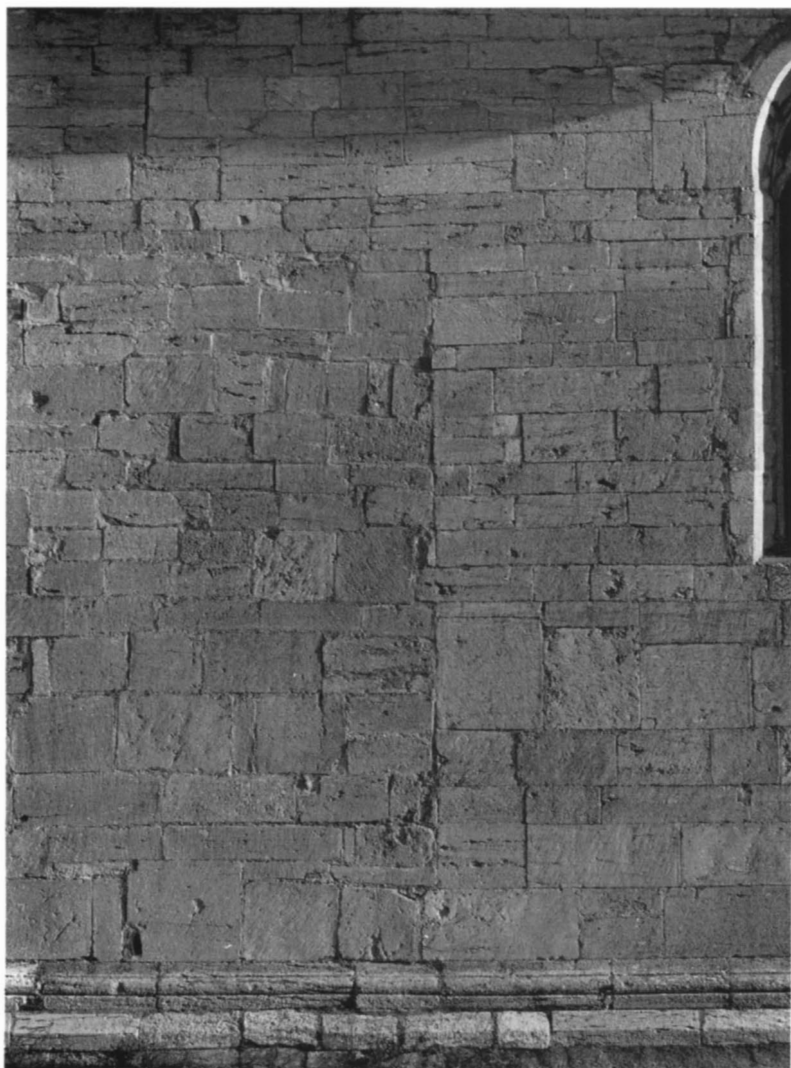
Fig. 68 a–c. a. Långhusets södra fasad, mittpartiet med murskarv. Foto 1994. - b. Uppmätning av murskarven i långhusets södra mur. V. Åkerman 1994. - c. Uppmätning av den igenmurade portalöppningen i långhusets norra mur. V. Åkerman 1994.

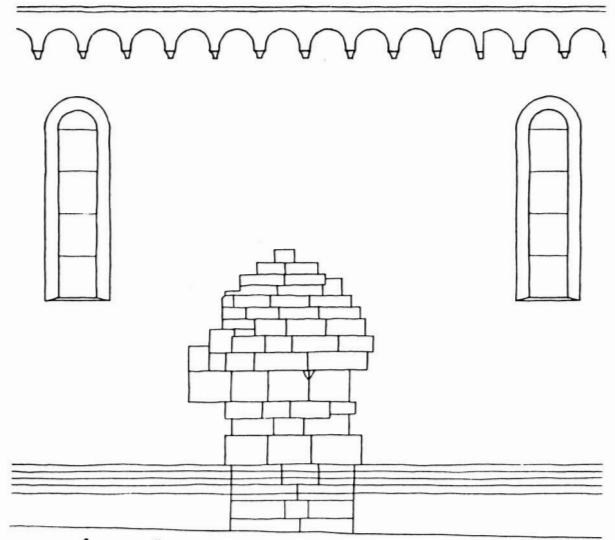
Fig. 68 c.

NORRA LÅNGHUSVÄGGEN

Det är osäkert om långhusets norra portal, som synbarligen varit ungefär lika hög och bred som korportalen, blev igenmurad vid detta tillfälle. Tydliga spår efter denna portal finns i norra muren både i fasaden (fig. 68 c) och inre murens puts.

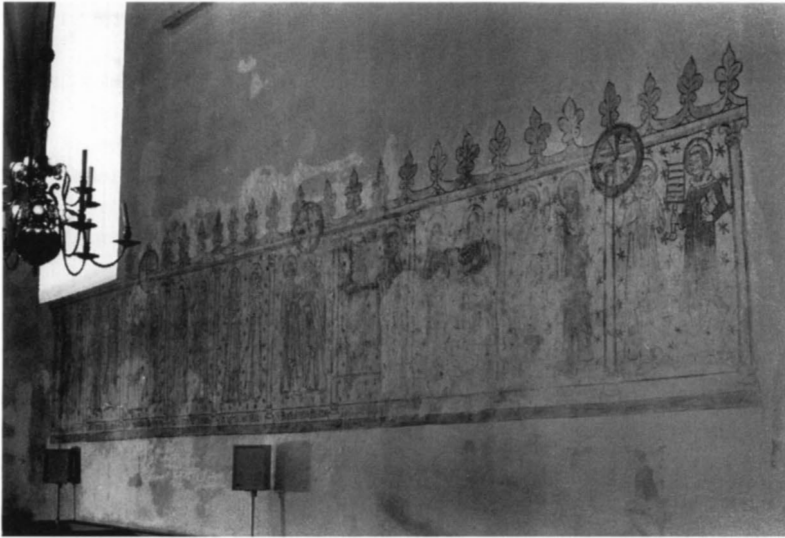
Fig. 70. Långhusets södra vägg med målningar från 1400-talet kompletterade av C.W. Pettersson 1903. Foto T. Svensson 1996.

Under medeltiden och långt in i tiden efter reformationen var kyrkans väggar och valv fyllda med målningar. Några rester av dessa målningar finns ännu kvar. På långhusets södra vägg finns en svit apostlar och helgon. Dessa är grupperade två och två (fig. 70). Endast tre av grupperna (de västligaste) är dock ursprungliga, målade på 1400-talet av Passionsmästaren eller hans verkstad.<sup>50</sup> Samme mästare har även utfört Kristoffer med Jesusbarnet på långhusets västra vägg nära sydportalen (fig. 73). Äldst är den ornamentala kvadermålningen i rött och grått i triumfbågen, troligen tillkommen vid bågens förstoring omkr. 1300. I absidens valv finns målade akantusrankor i blått och svart med infogade inskrifter, tillkomna på 1600-talet (fig. 63).

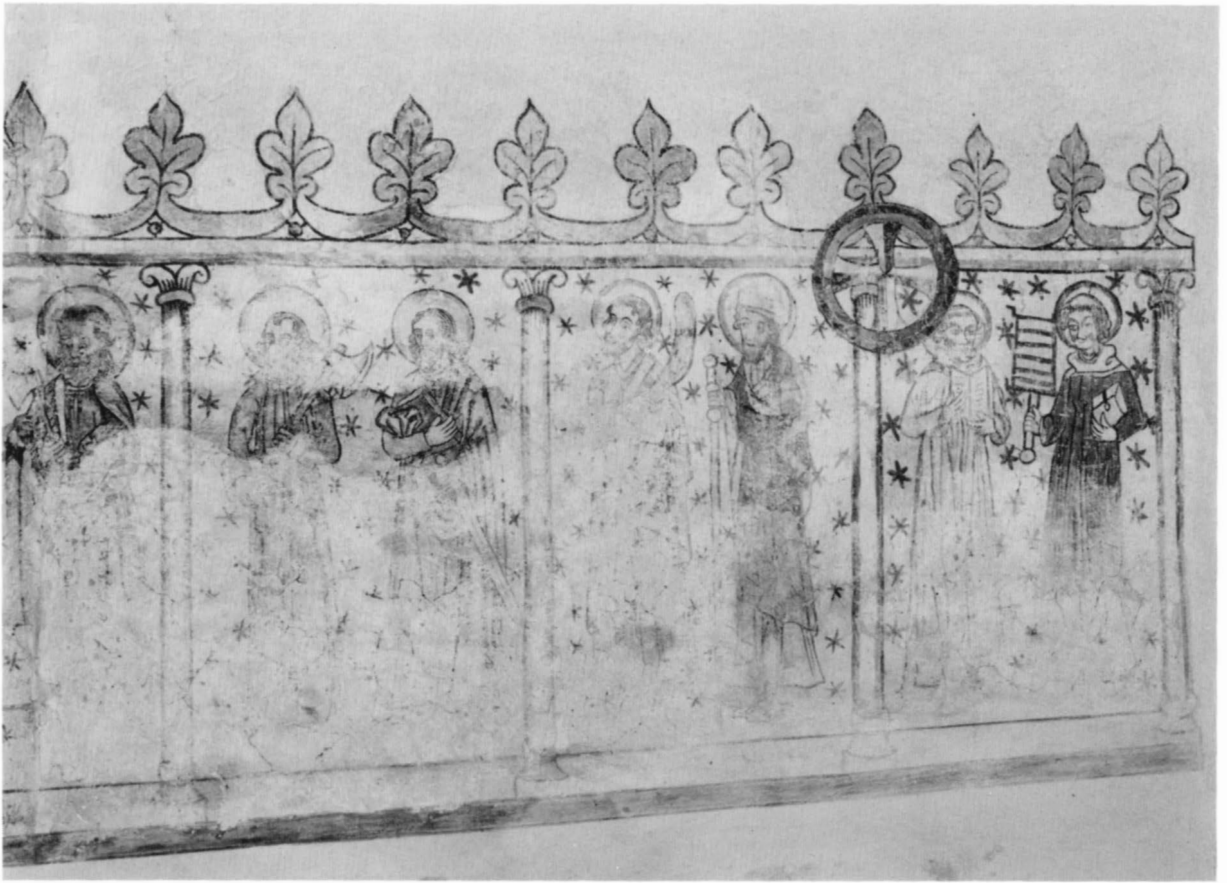
Fig. 71. De västligaste målningsscenerna på långhusets södra vägg, 1400-talet. Jfr. fig. 70. Foto 1994.

During the Middle Ages and long after the Reformation the walls and vaults of the church were covered with murals, of which there are still some remains. On the south wall of the nave there is a suite of Apostles and Saints, two and two within arches (Fig.71, 72). Only three of these arches — the most westerly — are, however, original. These were painted in the 15th century by the "Passionsmästären" or by someone from his workshop. The same master has also painted St Christopher and the Infant Jesus on the west wall of the nave near the south doorway (Fig.73). The oldest of all is the ornamental, painted ashlar in red and grey in the chancel arch, which was probably done when the arch was widened and heightened around 1300. Dating from the 17th century, in the apse vault, there are painted acanthus tendrils in blue and black with inscriptions among them.

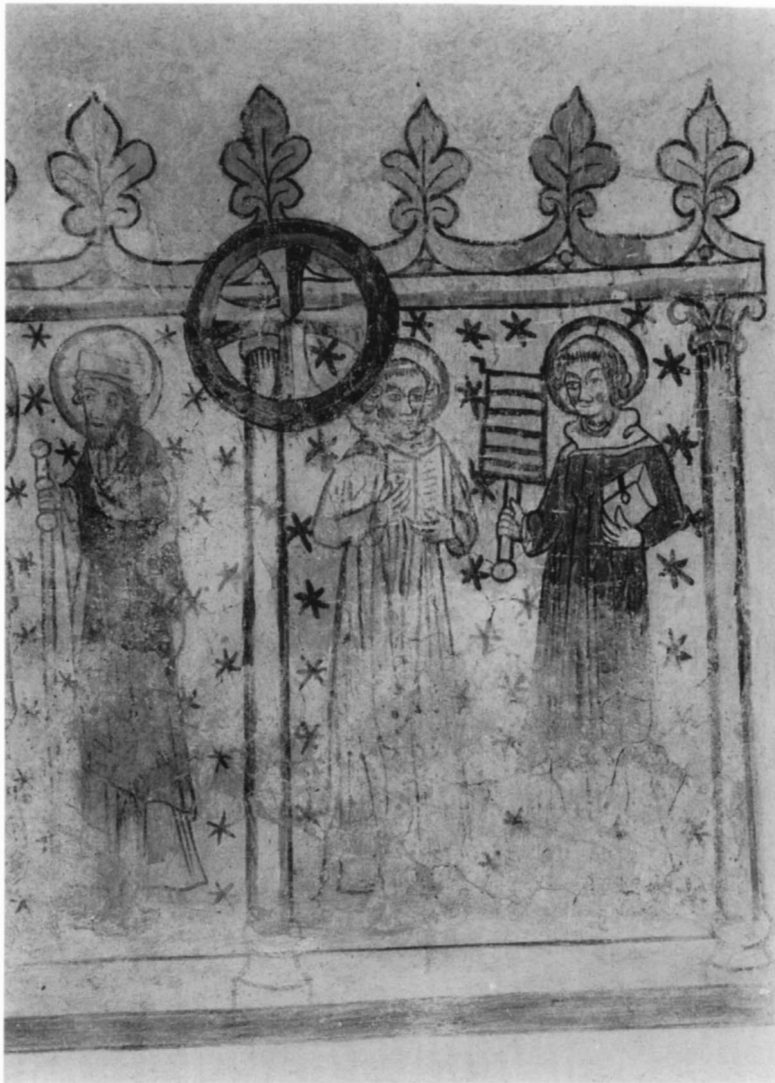
Fig. 72. S. Jacob d.ä., helgon med bok samt S. Lars med halster. Detalj av fig. 71. Foto 1994.

Fyra stycken konsekrationkors (möjligen fem) har bevarats, alla med 30 cm:s diameter målade i rödbrunt och grönt (fig. 72). Ett på korets södra mur, tre på långhusets södra mur och möjligen ett på långhusets västra mur. Det sistnämnda överensstämmer nämligen med Kristoffers gloria både vad storleken beträffar (30 cm diameter) och den höjd på väggen som de övriga konsekrationkorsen är placerade. Alla dessa invigningskors torde ha tillkommit vid 1200-talets mitt då kyrkan stod färdig. Det betyder att de fanns när Passionsmästaren utförde sina målningar på 1400-talet. De i långhuset har säkerligen kompletterats av C.W. Pettersson vid restaureringen 1903.

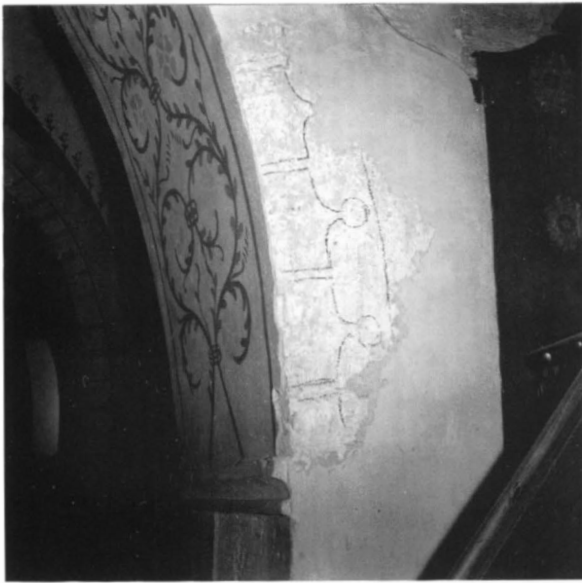
Fig. 74. Triumphbågens södra del med framtagen målad dekor från 1300-talet samt schablonmålning från 1905. Foto E. Olsson 1956.

ligen beror på den tjocka puts som lades på 1838 i hela kyrkorummet. När man vid restaureringen 1956–57 avlägsnade det tjocka puts lagret i triumfbågen framkom inte endast en kvadernmålning i rött och grått, utan också djupt ristade konturer till denna målning (fig. 74). Det innebar att hela bågens ornamentik kunde rekonstrueras, således även på de ytor där färgen helt avlägsnats.

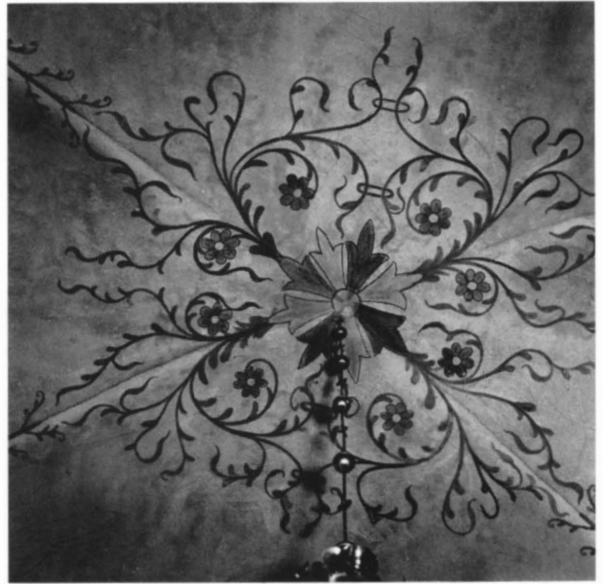
Fig. 75. Ornamental målning i korvalvets hjässa från 1905, nu borttagen. Foto E. Olsson 1956.

mentmålningar som förebild (fig. 75, 76). Även dessa målningar borttogs eller överkalkades vid restaureringen på 1950-talet. Detta berodde dels på att man ville i görli-gaste mån ta fram de medeltida målningarna, dels på att

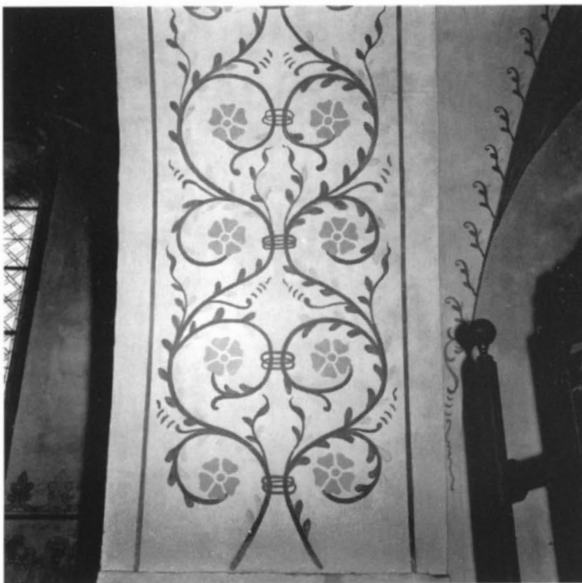
Fig. 76. Triumphbågens norra sida med dekor från 1905, nu borttagen. Foto E. Olsson 1956.

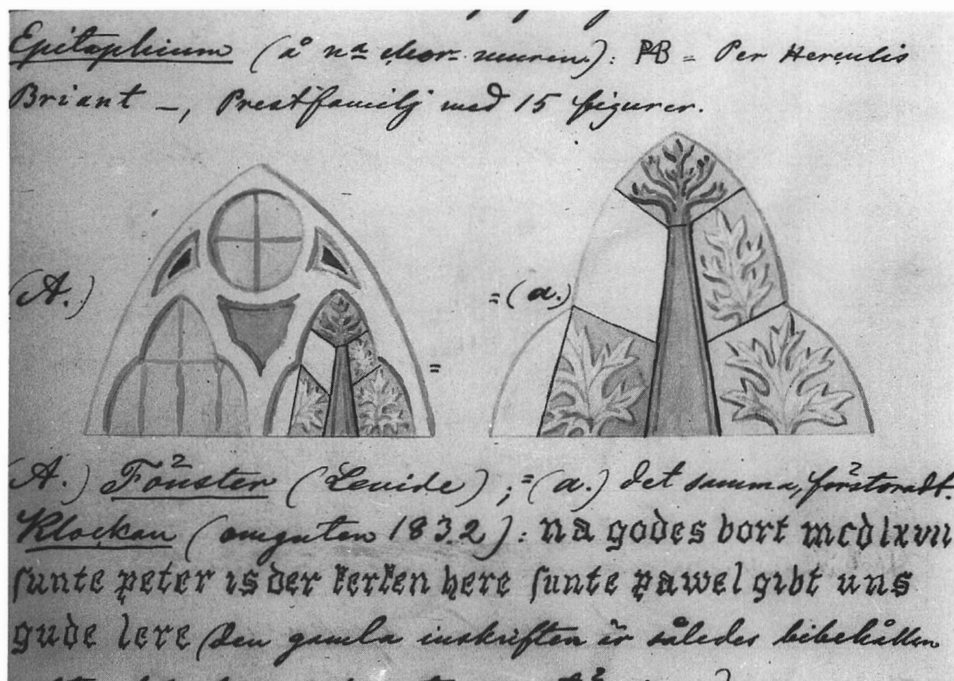
Fig. 78. Medeltida glasmålningsrester i långhusets södra fönster, nu borta. Teckning av P.A. Säve 1864. ATA.

*Fragments of medieval stained glass in the south window of the nave, no longer in existence. Drawing by P.A. Säve, 1864.*

The church windows undoubtedly had stained glass during the Middle Ages, and fragments of stained glass still existed at the time of P.A.Säve's visit to the church in the mid-19th century (Fig.78). At the top of the south window in the nave there were at that time a number of ornamental panes which, in spite of their fragmentary condition, can be dated to the first half of the 14th century when the church was modernized in the Gothic style and the arches, windows and doorways were given pointed arch forms. It is, however, probable that there was older stained glass in those windows that were not touched by these 14th century alterations.

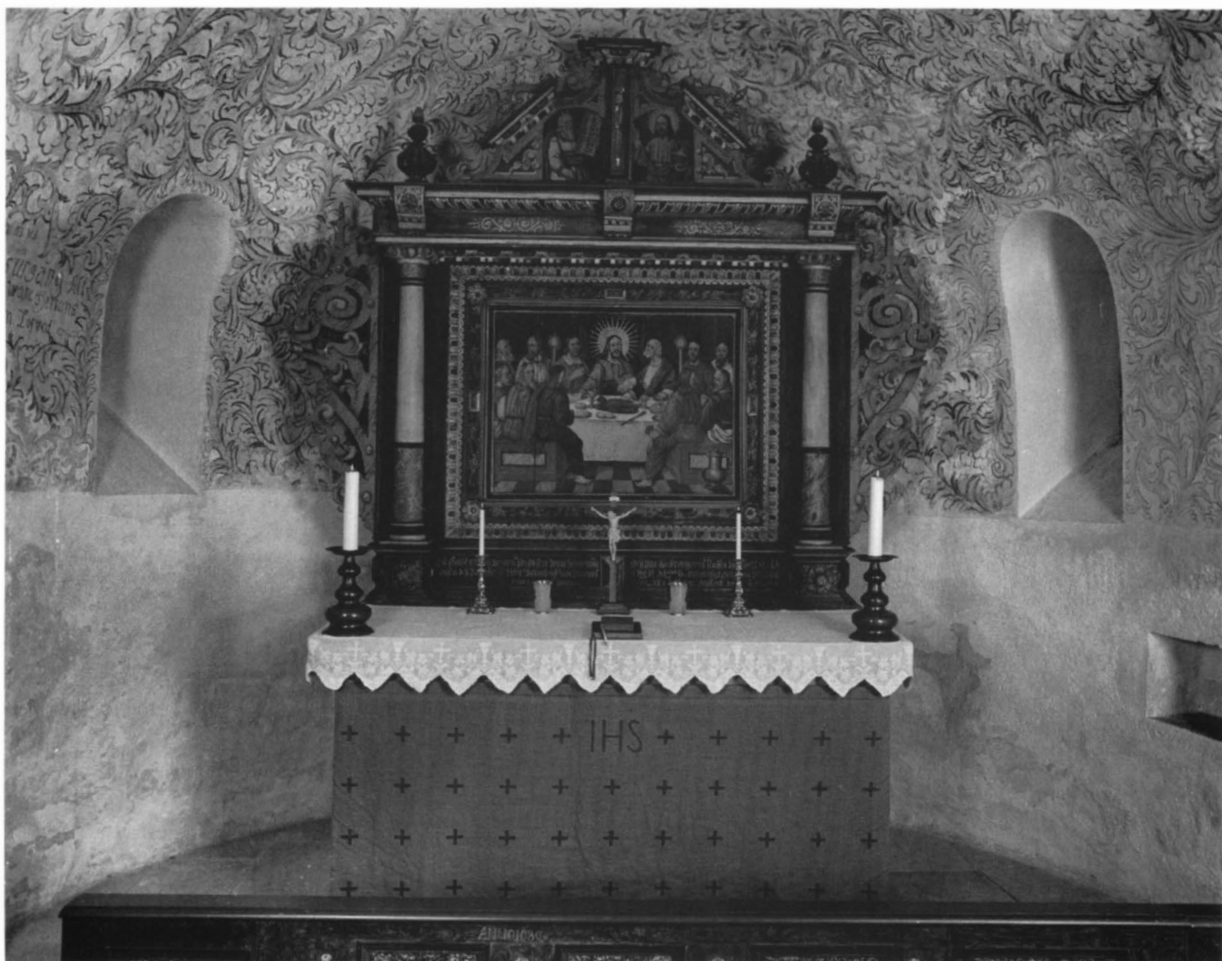
Fig. 79. Högaltaret. Foto 1994.

Högaltare av finhuggen grå kalksten (fig. 79), opusat med på tre sidor skråkantad skiva och på den östra sidan avrundade hörn. Nära skivans sydöstra hörn spår av svagt ristat invigningskors. Nära framkantens södra parti fragmentarisk runskrift (fig. 80) och spår av bildstensornament (se nedan Bildstenar 1). Mitt på altarets framsida omedelbart under skivan finns en relikgömma, igensatt med masonitskiva. På altarets baksida finns en nisch, vars ena innervägg utgöres av en del av en runsten (se nedan Bildstenar 2). 1973 insattes i nischen ett kassaskåp. På altarets sydsida kan en nu bortbruten piscina ha

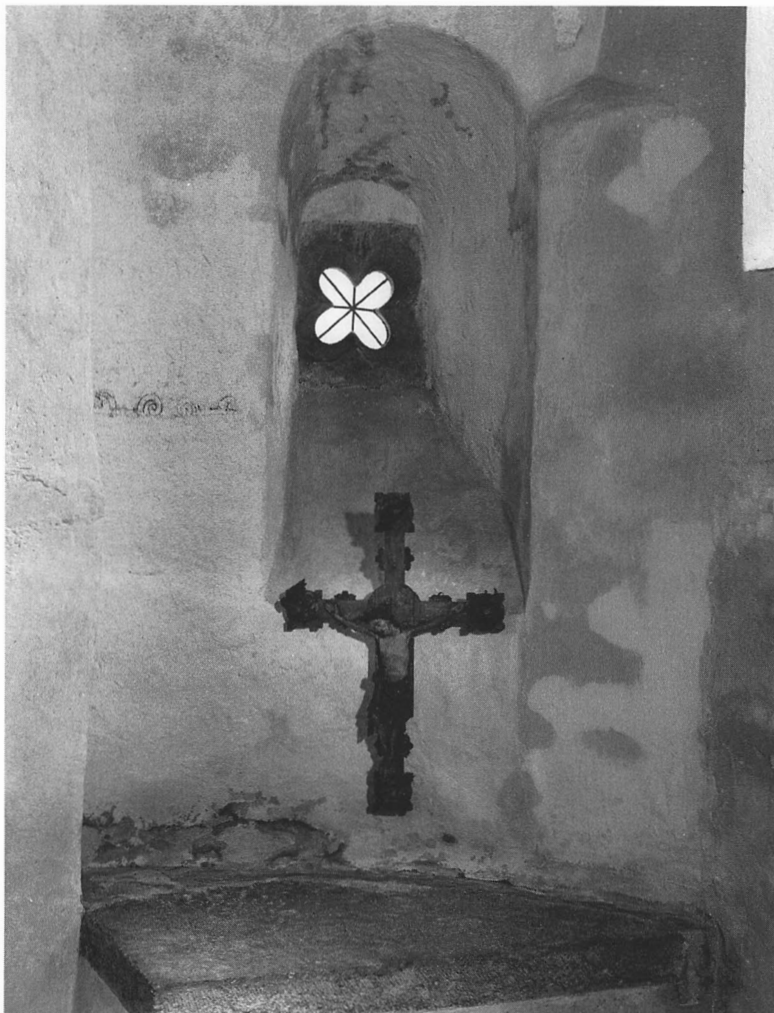
Fig. 81. Sidoaltare i långhusets sydöstra hörn. Foto 1994.

Altare i långhusets sydöstra hörn (fig. 81), putsat med skiva utan invigningskors, med rundat bakre parti för att passa in i rund nisch. Mått: skivans längd 146 cm, bredd 60 cm, altarets höjd 105 cm.

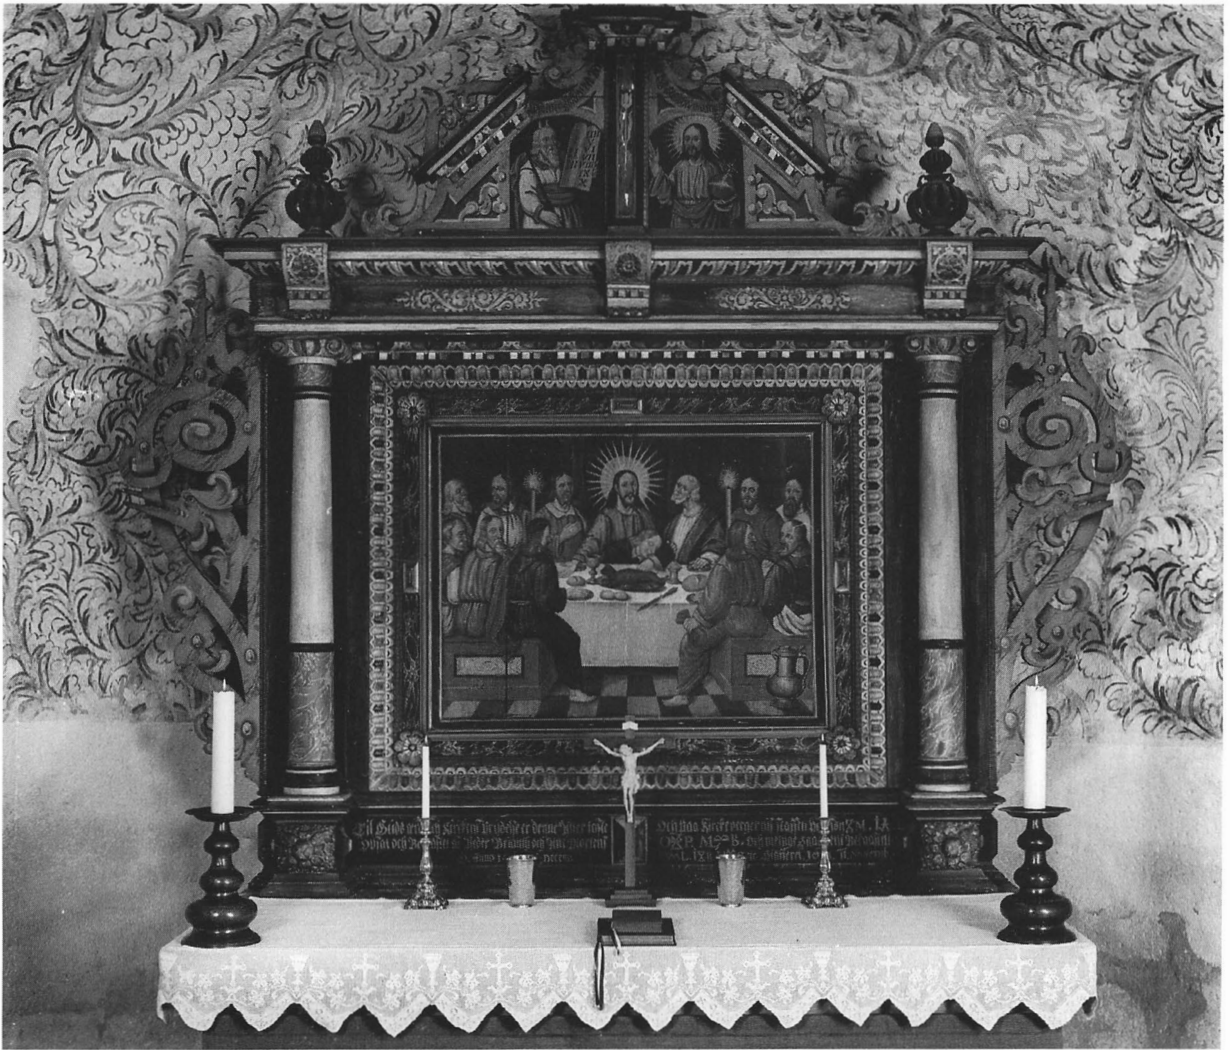
Fig. 82 (motstående sida). Altaruppsats, sannolikt målad av Johan Bartsch den äldre 1662. Foto 1994.

Altaruppsats av snidad, skulpterad, målad och förgylld ek och furu (fig. 82). Mittfältet flankeras av kolonner och omges av sidostycken med kontursågade ornament. I mittfältet oljemålning på ekpannå, nattvardens instiftelse, omgiven av list i blågrönt, rött och guld samt bred snidad, skulpterad och förgylld ram med snidade rosor i hörnen. Överstycket kröns av figurmålning i tre fält, flankerade av pinakler, i det norra Moses med horn och lagens tavlor med de romerska siffrorna I-III respektive IV-X, i det södra välsignande Kristus med korskrönt

The altar piece of carved, sculptured, painted and gilded oak and pinewood (Fig.82) has in its middle field an oil-

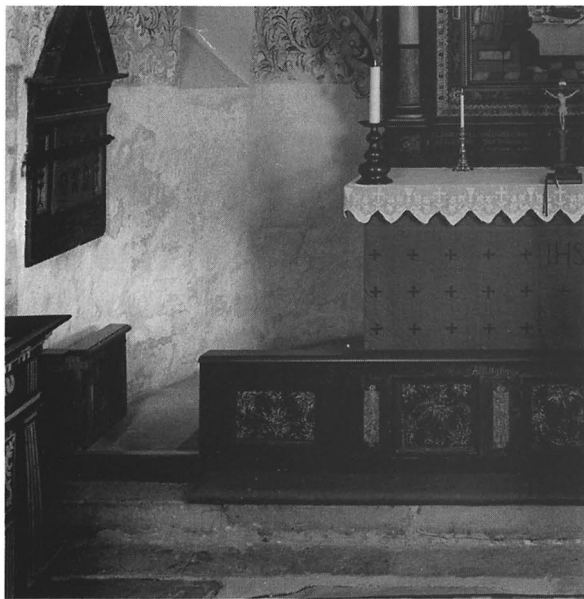
Fig. 83. Altarskrank av furu, bestående av skärm och knäfall. Foto 1994.

Altarskrank av furu (fig. 83), rakt, bestående av skärm och knäfall. Längs skärmens övre kant profilerad överliggare. Knäfallet överklätt med rött tyg, tillkommet 1957. I skärmen två dörrar samt rektangulära listomgivna speglar, mellan speglarna rektangulära fält. Mitt på

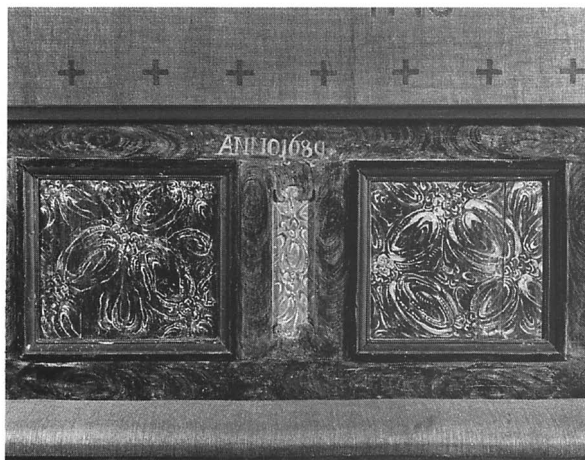
Fig. 84. Altarskrank, detalj med målat årtal 1689. Foto 1994.

västra sidan av skärmens övre parti målat "ANNO 1689" (fig. 84). Höjd 62 cm, knäfallets bredd 28 cm. Färger: brunt, lister blågrönt, speglar marmorerade i rödbrunt och blåsvart, de rektangulära fälten rosa, på östra sidan gulbrunt. 1835 övermålad med brun oljefärg, som avlägsnades 1957 (konserveringsrapport, bilaga 2). Enligt 1802 års inventarium fanns "1 st Dyna på Altardisken". Senare är tillskrivet: "En beklädnad å altarrunden af rödt ylle Tyg med svart utsyning, gifven af Fru Häradshöfdingskan Ulla Kökeritz och Döttrar år 1856."<sup>59</sup>

painting on an oak panel depicting the Last Supper. The painting is from 1663 and is attributed to Johan Bartsch the Elder. The communion rail is of pinewood with the painted date 1689 (Fig.84).

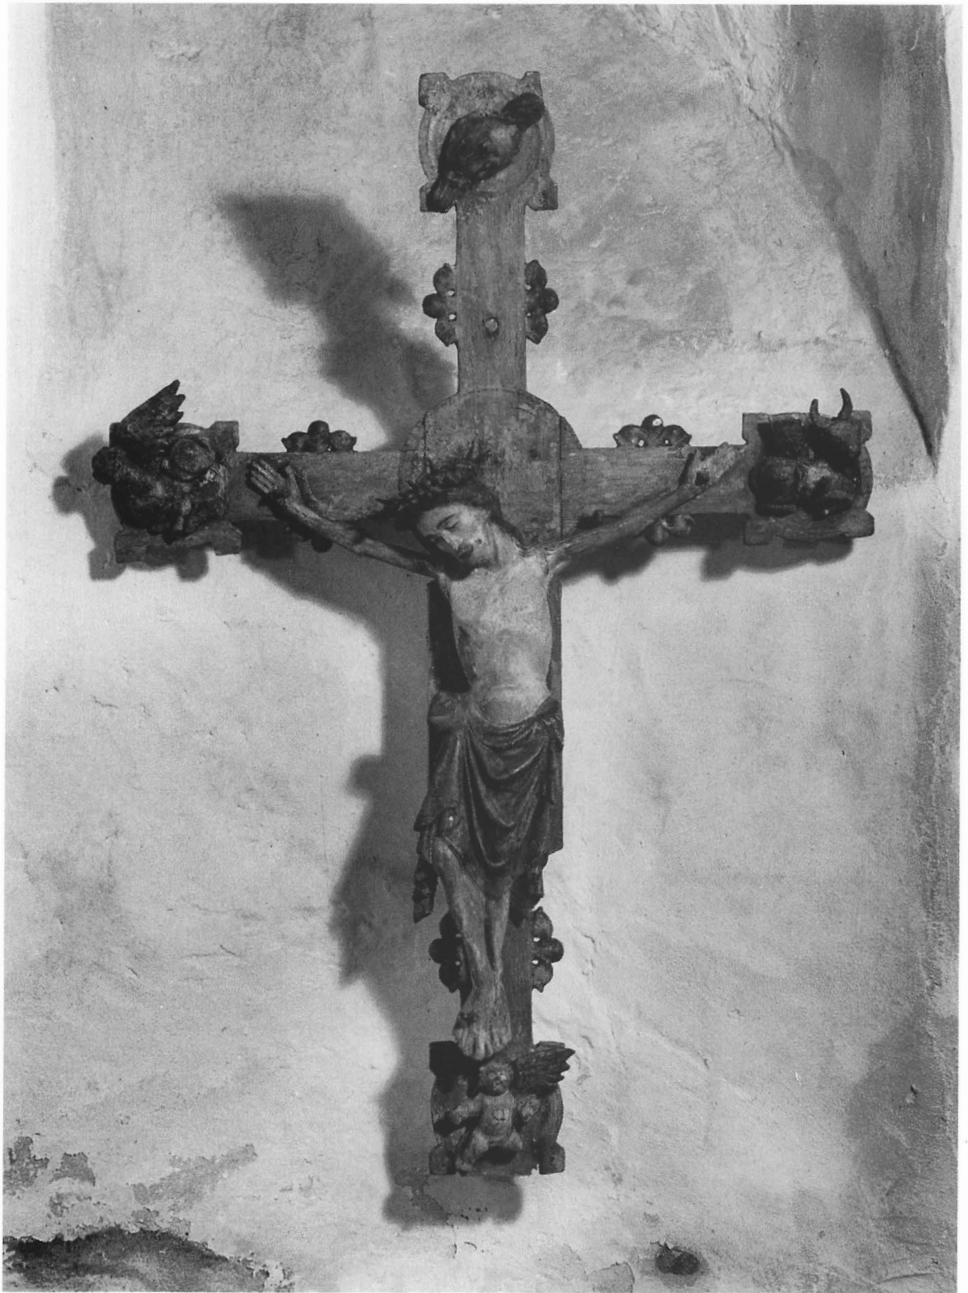
Fig. 86 (motstående sida). Processionskrucifix av ek från 1300-talets förra hälft. Foto 1994.

Processionskrucifix (fig. 86) av ek. Corpus är med tre spikar fäst vid korset. Detta är kantat med förgyllda blad och har ändplattor med snidade evangelistsymboler, underst Matteusängeln (höger vinge saknas), å Kristi högra sida Markuslejonet, å den vänstra Lukasoxen, överst Johannesörnen (vingar saknas). I korsarmarnas skärningspunkt finns en korsgloria i form av ett målat ringkors.

Kristus har törnekrona och lutar huvudet åt sin högra sida. Knäna är lätt uppdragna, med höger knä fört något åt höger sida. Ländklädet är veckat, med en stor knut över höger höft. Höjd 98 cm. Färger: karnation gulvit, ländkläde och törnekrona mörkgrönt, hår svart, ändplattor förgyllda. 1300-talets förra hälft. Krucifixet var fram till 1957 års restaurering med två grova spikar fästat överst på altartavlan men togs då ned och placerades ovanför

A processional crucifix with the end-plates decorated with carved evangelist symbols has been dated to the first half of the 14th century (Fig.86).

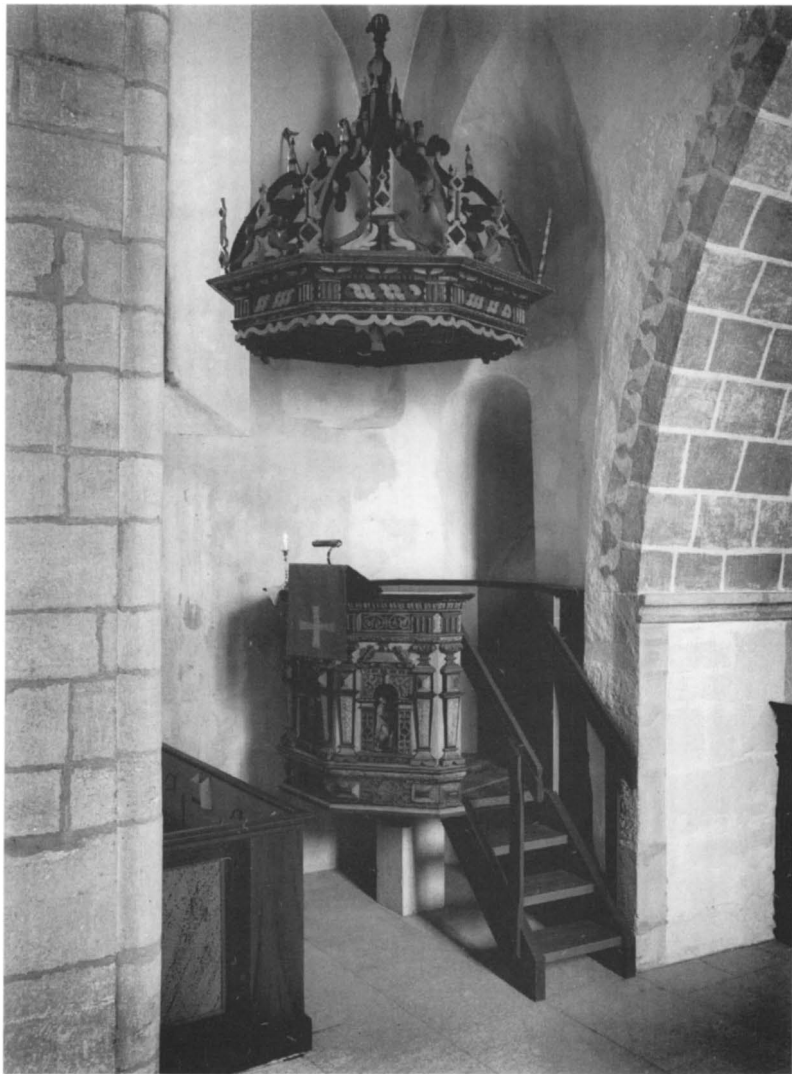
Fig. 87. Predikstol från 1600-talets slut, målad 1685. Delvis förändrad 1957. Foto 1994.

Predikstol (fig. 87), bestående av polygonal korg med trappa och ljudtak, allt av furu, på fyrkantig plint av kalksten. Korgen har skarpkantad överluggare, gesims med snidad list, under denna och längs undre kanten lister med ornament i plattsärning. I listomgivna bågfält, åtskilda av kolonner, med plattsnidade ornament i svicklarna målade figurer i vitt mot svart botten, från

vänster "S. Johannes" med örn och uppslagen bok, "S. Matheus" (fig. 88) med ängeln och "S. Lucas" (fig. 89) med oxen. Över evangelisternas huvuden är namnet skrivet med guldskrift. Korgens inre höjd 112 cm. Färger: guld, rött, grönt, svart, vitt, blått. Det platta polygonala ljudtaket har gesims med äggstav samt listomgivna fält med bandflätor i plattsärning och kronliknande överbyggnad, bestående av S-formade voluter med pinakler, uppbärande en krönprydnad; utmed taklisten kontursågade krönornament, krönte av pinakler. Under ljudtaket hänger en snidad och försilvrad duva, vitmålad och delvis förgylld, med svarta ögon. Trappan, tillkommen vid restaureringen 1957, har en enkel ledstång.

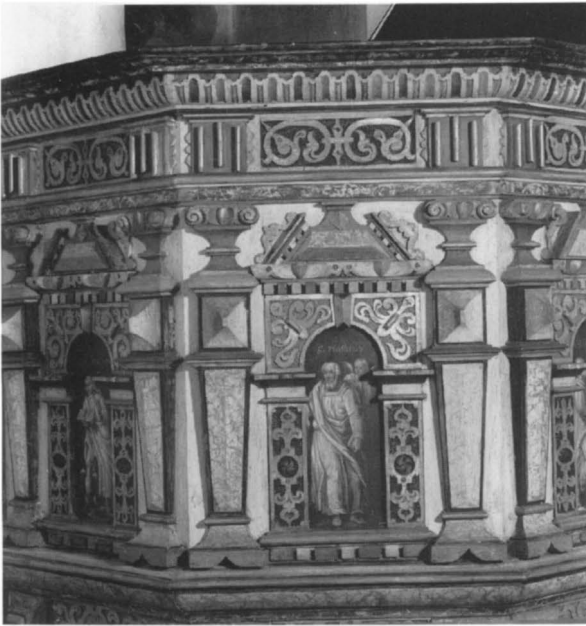
Fig. 88. "S. Matheus", målning på predikstolskorgen. Jfr. fig. 87. Foto 1994.

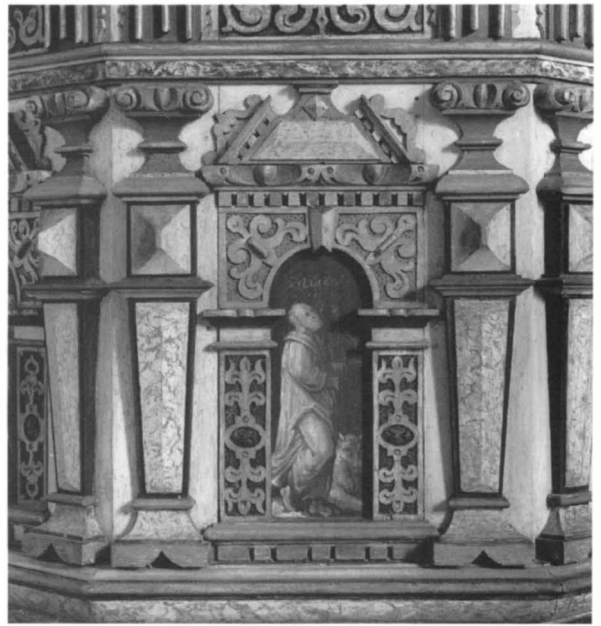
Fig. 89. "S. Lucas", målning på predikstolskorgen. Jfr. fig. 87. Foto 1994.

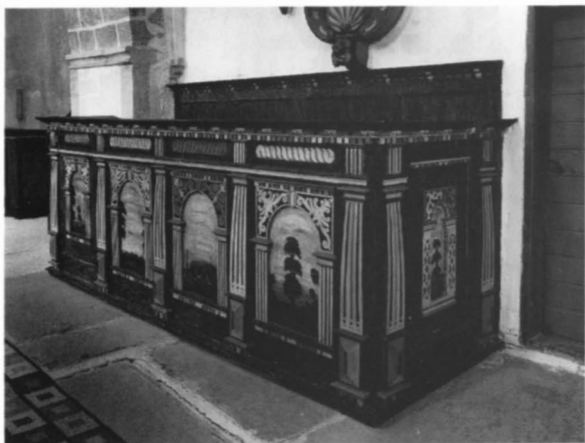
Fig. 94. Korbänk från 1685 vid korets norra mur. Foto 1994.

Korbänk (fig. 94) vid korets norra mur. Golvet, av brunmålade furuplankor, ligger högre än korgolvet. Främre bänkskärmen (fig. 96) har utmed övre kanten sned överliggare med äggstav och tandsnitt samt därunder på södra sidan fält med snidade bandflätor. Utsidan är genom kolonnetter indelad i fält med målade speglar med bågformig avslutning, uppåt och nedåt begränsade av tandsnitt och inramade av kolonnetter samt med vegetativa ornament i plattskärning i svicklarna. Det västligaste av de fyra fälten på sydsidan samt det östra gavelfältet utgör dörrar. På den östra dörrrens innersida (fig. 98) inskuret årtal MDCLXXXV (=1685). I fälten vegetativa målningar; i det andra från öster i stället ett stadsmotiv (fig. 95). Färger: insidan gråvit, i övrigt svart, vitt, brunt, rött, blågrönt. Ryggskärmen, vars kortsidor är sekundärt avsågade, är brunmålad, har överliggare med stöd och är indelad i fyra brunmålade ådrade fält med blåsvarta ramar. Över fälten text (fig. 97): DI...ARA OCH KYRKIAN TIL PRYDNAT ÄR THETTA KYR..RTTSTAL...BEKOSTADTS OCH EN LIUSECRONA ... RA. Fortsättningen av texten, som stått på det parti som tagits bort när sakristia inrättades, har sannolikt innehållit den uppgift som återges i 1830 års inventarium: "bygd och målade 1689 af Paul Wäfver".<sup>63</sup> Samma inventarium innehåller också två nu försvunna bibelverser på latin, ps. 61:4 (Vulgatas numrering 61:3) och 113:2. Utmed ryggskärmen ljusbrun sittbräda. Mått:

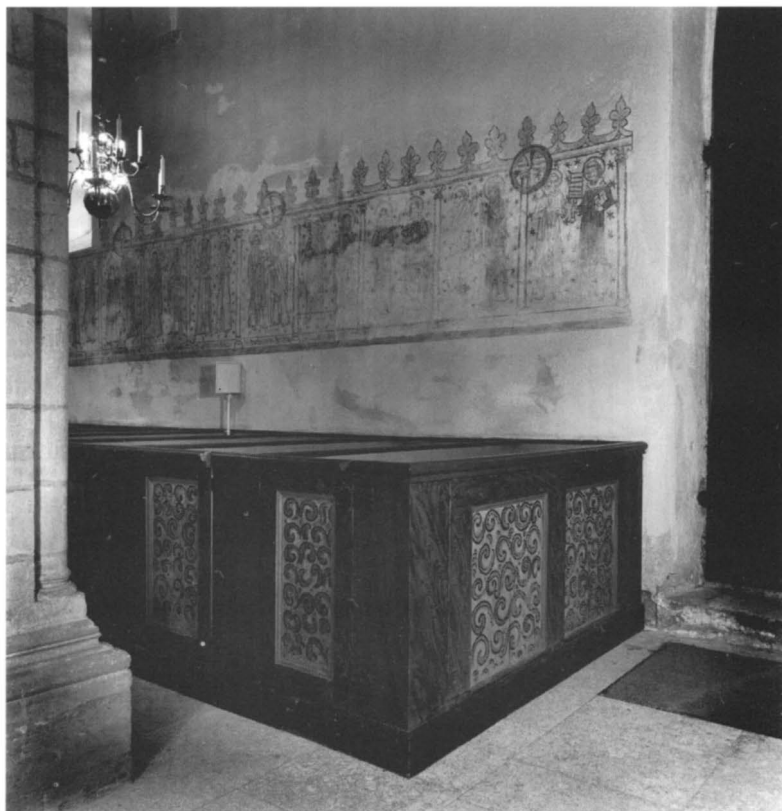
Fig. 99. Bänkkvarter norr om mittgången, troligen tillkommet omkring 1700 och målat 1702 och 1835. Foto 1994.

Bänkinredningen är av furu, slutet (fig. 99) och indelat i två kvarter. På södra sidan sju bänkrum, på den norra nio. Bänkkvarteren har profilerad överliggare. Dörrarna och bänkskärmarna har rektangulära speglar, omgivna av en smal röd list, norra kvarterets speglar och spegeln på södra kvarterets främre bänkskärm ströpplade på gulbrun botten, södra kvarterets övriga speglar målade med spiralliknande växtornamentik i blått på gulaktig botten. Över dekoren på de fyra främsta dörrarnas speglar på den södra sidan är målat bokstäver i rött över dekoren,

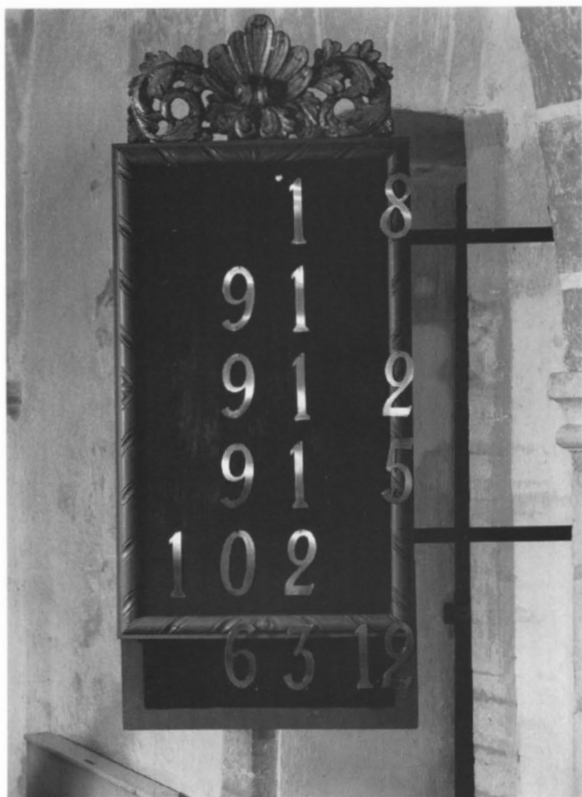
Fig. 100. Nummertavla från 1700-talet. Foto 1994.

Nummertavlor: – 1. Av furu för fem psalmer (fig. 100), med grå ramlist och snidat och förgyllt överstycke med snäcka omgiven av eklöv. Höjd 126 cm, bredd 60 cm. Vid tavlans nederdel hänger en rektangulär fanérskiva för en sjätte psalm. Upptagen för första gången i 1802 års inventarium. Enklare variant av de nummertavlor, som vid mitten av 1700-talet tillverkades av Johan Hennell. – 2. Rektangulär, av svartmålad furu med grön halvcylindrisk listram och plats för sex psalmer, vilande på två stöd av trä. Höjd 123 cm, bredd 61 cm. 1900-tal.

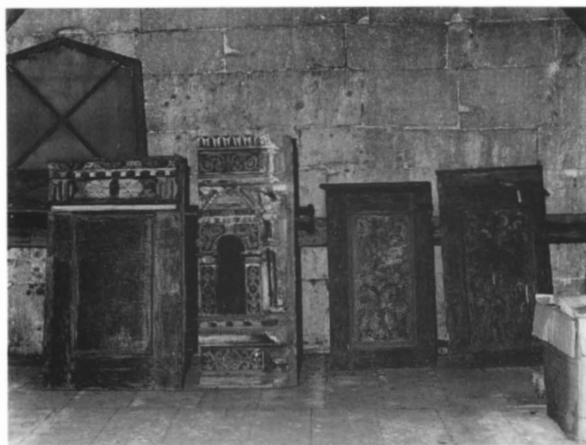
Fig. 101. Bänkluckor av furu, magasinerade 1957. Foto 1994.

Vid 1957 års restaurering minskades bänkkvarteren, så att långhusets pelare frilades. Ryggstöden fick en annan lutning, och speglarnas övermålning avlägsnades. Två bänkluckor i ryggskärmen på de båda bänkarna norr resp. söder om det östligaste pelarparet, som förmedlat tillträde till av pelarbaserna avstängda bänkar, avlägsnades och magasinerades (fig. 101).

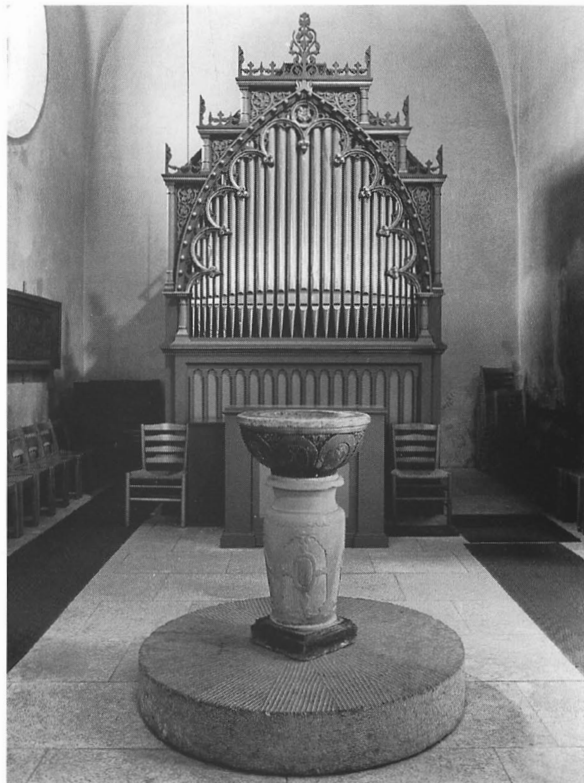
Fig. 102. Orgel, byggd 1892 av firma Åkerman & Lund. Fasaden ritad av arkitekt G. Pettersson. Foto 1994.

Orgelverket (fig. 102) är byggt 1892 av firma Åkerman & Lund. Det har mekanisk traktur och omfattar en manual, fem stämmor och bihangspedal. Fasaden är nygotisk, ritad 1892 av Gustaf Pettersson. Samtidigt tillkom det podium i tornkammaren, på vilket orgeln är placerad. Vid 1957 års restaurering renoverades orgeln av orgelbyggare A. Thulesius, försågs med elektrisk fläkt och flyttades något åt väster.<sup>66</sup>

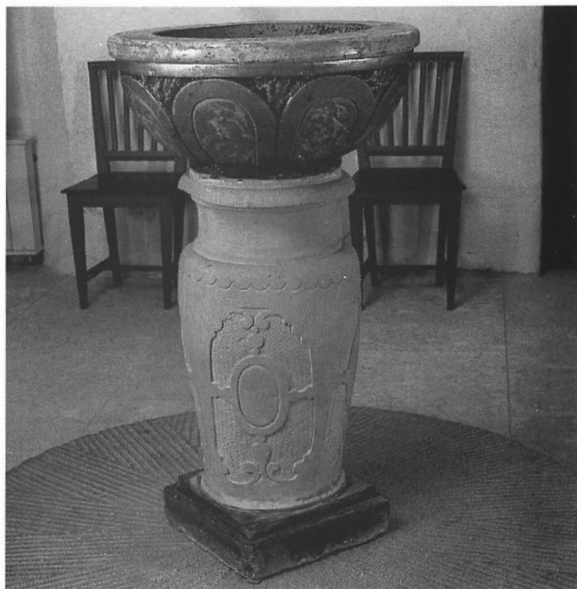
Fig. 103. Dopfunt av grå sandsten, skänkt 1662. Foto 1994.

Dopfund av grå sandsten (fig. 103), bestående av rund fot på kvadratisk basplatta, urneformat skaft samt cirkelrund skål, på utsidan prydd med ovala urskärningar, vilande på cirkelrund modern plint av sandsten. På cuppens brätte med svarta bokstäver: ”Gud Til aere oc Kircken Til

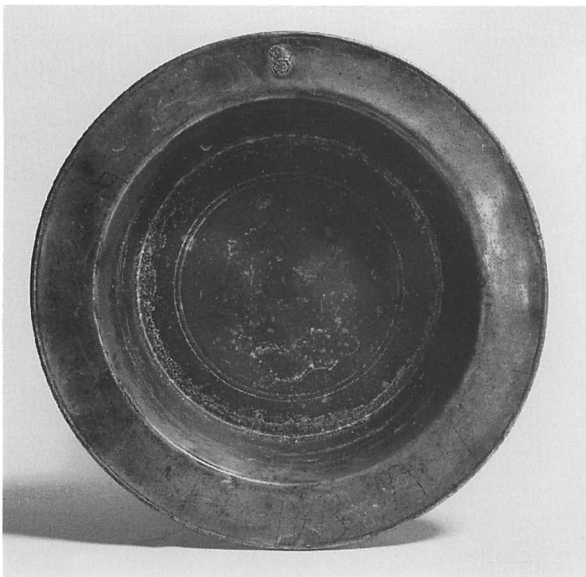
Fig. 104. Dopskål av tenn från 1600-talets senare hälft. Foto 1994.

Dopskål av tenn (fig. 104), på brättet stplr ros under bygelkrona (fig. 105), å motstående sida "P H A B" (=Peder Herculjus och Anne Briant). Brättets diameter 22,5 cm, skålens 15 cm, djup 4 cm. Noteras första gången 1680. Troligen gåva samtidigt med funten.

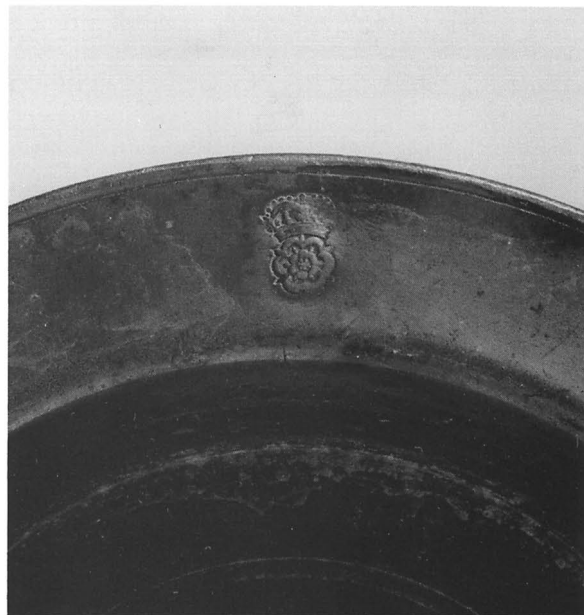
Fig. 105. Stämplrar på dopskålen, ros under bygelkrona. Foto 1994.

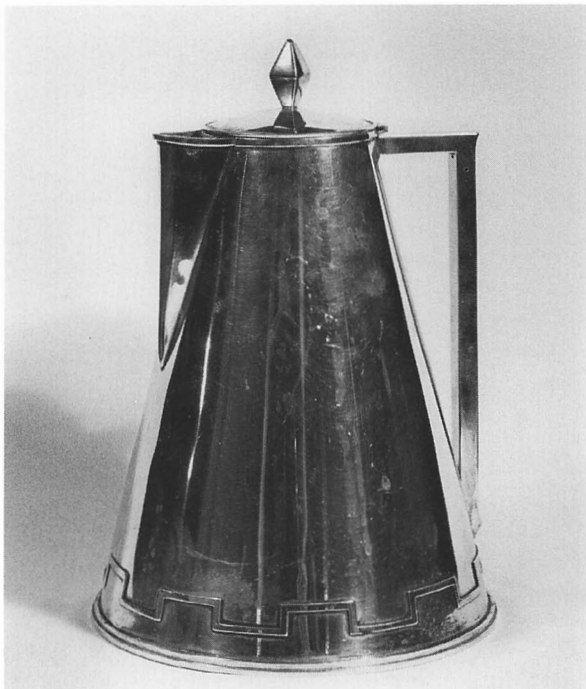
Fig. 107. Dopkanna av silver, tillverkad 1958 av G. Wahlgren, Visby. Foto 1994.

Dopkanna av silver (fig. 107), konisk, med fastsittande lock och dekor nära nedre kanten. Stplr HANDARBETE MGW, tre kronor och årtalsbeteckning 1958. Höjd utan lock 19 cm. Tillverkad av G. Wahlgren, Visby. Gåva till kyrkan 1958.
