# Levide kyrka

FARDHEMS TING, GOTLAND BAND VII:4

VOLYM 220 AV SVERIGES KYRKOR, KONSTHISTORISKT INVENTARIUM

# LEVIDE KYRKA

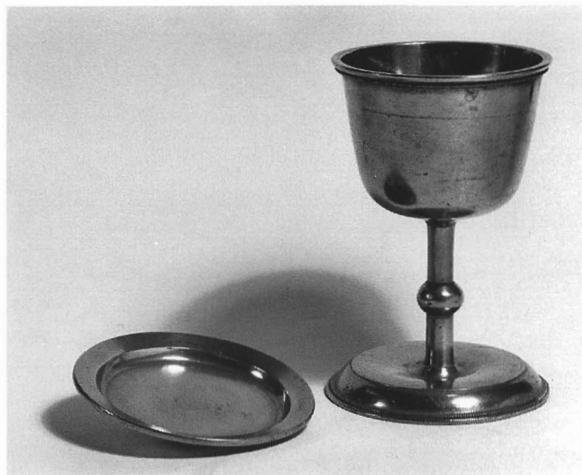
Fig. 108. Sockenbudskalk av tenn, inköpt 1841. Foto 1994.

Sockenbudstyg av tenn, enligt räkenskaperna inköpt 1841: – 1. Kalk (fig. 108) med bred rund fot och smalt skaft med nod, utan dekor. Höjd 15 cm, fotens diameter 10 cm. – 2. Patén med smalt brätte, utan dekor, diameter 10 cm. – 3. Oblatask (fig. 113), rund, med bukigt lock med knapp. Höjd 8 cm, diameter 10,2 cm. På botten undersida ristat "Levide kyrka". – 4. Till nyssnämnda föremål ett åttkantigt fodral (fig. 111) av på utsidan brunmålad furu, med två gångjärn och hasp av metall. Höjd 28 cm, största diameter 19 cm. – 5. Kannor (fig. 110), 2 st., runda, vilande på tre kulformiga fötter, lock med gångjärn fäst vid kannan, med knapp. Höjd 25 cm. På botten undersida stplr samt ristad inskrift "Tillhör

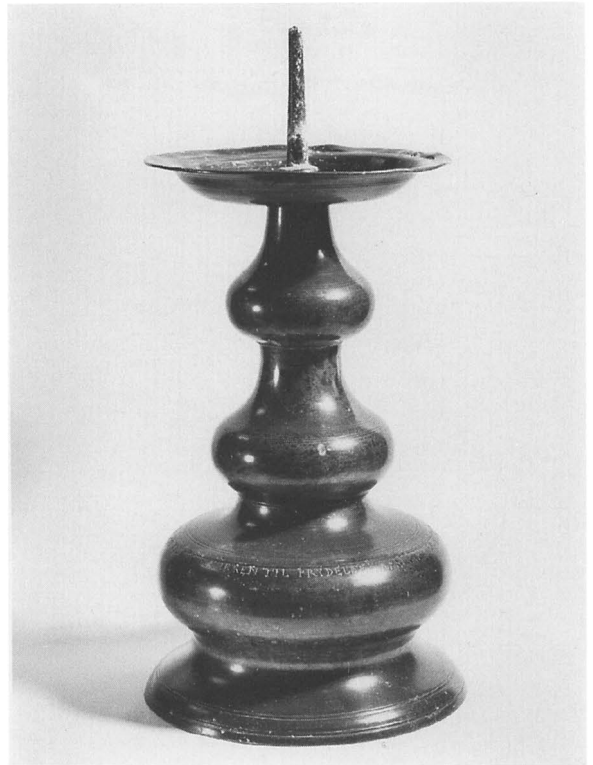
Fig. 118. Ljusstake av tenn, skänkt till kyrkan 1662. Foto 1994.

Ljustakar: – 1. Två stycken av tenn (fig. 118), runda med profilerat skaft, med pigg för vardera ett ljus. På båda ingraverad text på foten: GVD TIL AERE OC KIRKEN TIL PRYDELSE AF H. PEDER BRIANTH OC ANE MORTENS. D 1662 (se not 56). Höjd 35,5 cm, fotens diameter 22 cm. – 2. Av mässing (fig. 119) med rund bred fot, på fotens översida snett uppåtriktad kant för att fånga upp dropande vax, profilerat skaft med fyra vulster samt hållare för ett ljus, med två rektangulära öppningar i ljushållaren på motstående sidor. På undersidan ristat LEVIDE KYRKA. Total höjd 25 cm, fotens diameter 12 cm, höjd 9 cm. 1600-talstyp. I marginalen till 1594 års inventarium är tillagt: "I liuse stake (a)ff mässing". – 3. 2 st. av nickel, för vardera ett ljus, med runt profilerat skaft. Höjd 22 cm. Moderna, upptagna i 1909 års inventarium. – 4. 2 st. av mässing, med profilerat skaft och hållare för ett ljus samt påsättbara lösa armar för tre ljus. På undersidan stplr SB, bygelkrona, "Nr 44". Höjd 28,5 cm, med armar höjd 39 cm. 1900-tal. – 5. Av mässing, sjuarmad, med rund fot. Runt fotens kant text: "Till Levide kyrka / från makarna August och Augusta Nilsson<sup>73</sup> år 1951." Höjd 50 cm. – 6. 2 st. av hamrat silver för ett ljus, med fyrkantig fot och hållare. På foten text: GÅVA TILL / LEVIDE KYRKA / 1957. Höjd 27 cm. Stplr OGH, 3 kronor, S, St. Erik och årsstämpel för 1956. Skänkta av fru Anna He-

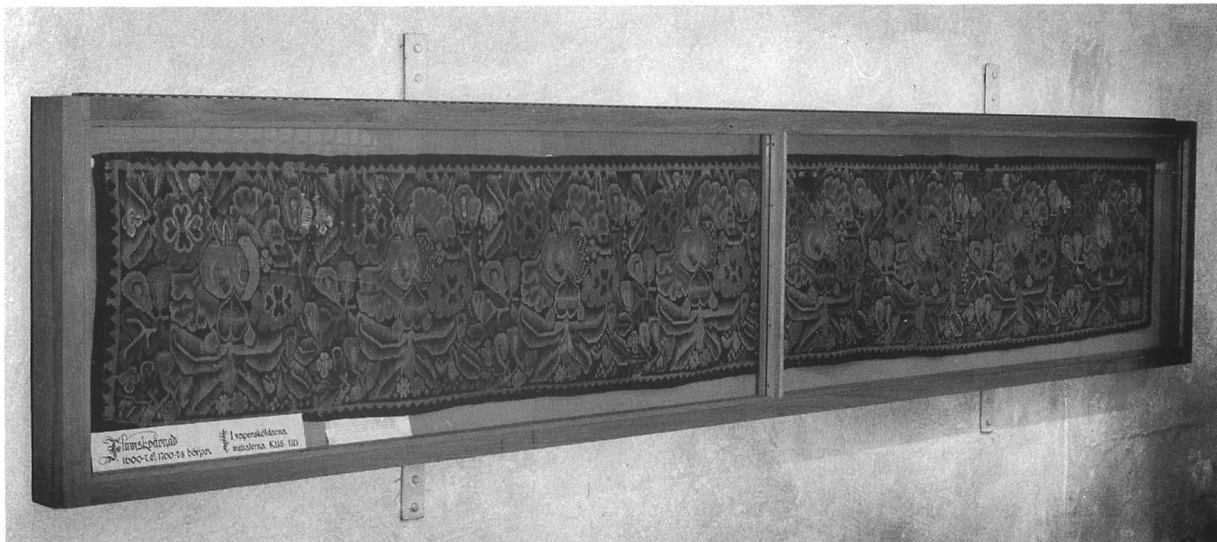
Fig. 121. Flamskvävnad av flerfärgat ullgarn, från slutet av 1600-talet, ursprungligen troligen beklädnad för en långdyna. Foto 1994.

Flamskvävnad (fig. 121) av flerfärgat ullgarn med upprepat mönster av frukter, blommor och blad, på alla fyra sidorna inramat av sicksackformad list av mörkblått garn. I övre vänstra hörnet två vapensköldar i blått och gult, inom dessa initialerna KHS resp IID. Längs kanterna rester av oblekt linnelärft, möjligen rester av ursprunglig baksida. Mått: längd 370 cm, bredd 50 cm. Cirka 15 cm från ena långsidan finns nötningskador. Fungerade som fyllning i den altarringsdyna, sannolikt från 1856, som utrangerades 1957. Den tillvaratogs av klockaren Helge Stengård och återfördes till kyrkan 1976 genom klockaren Harald Jakobsson. Vävnaden konserverades 1979 av raä och uppsattes i en monter på ringkammarens södra mur, ritad av J. Pajaujlis, GF, och ut-

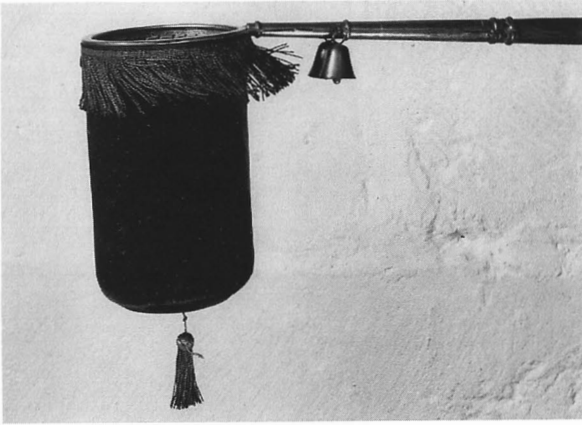
Fig. 122. Håv av röd sammet på stomme av läder och med mässingsholk med två hängande bjällror, anskaffad före 1802. Foto 1994.

Håvar, ett par, klädda med röd sammet på stomme av läder (fig. 122), kantade av guldfrans och med tofs av samma slags frans samt mässingsbeslag med två hängande bjällror, på svartmålat och profilerat svarvat skaft av furu. Skaftets längd 128 cm. 1924 klädda med urblekt blå sammet. Uptas tidigast i 1802 års inventarium, jämte en tredje, som betecknas som söndrig och är överstruken.

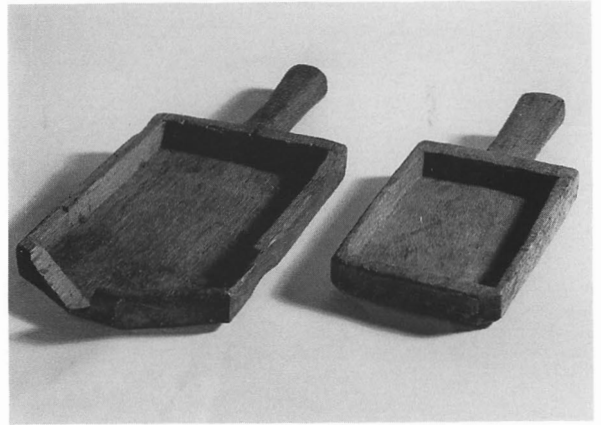
Fig. 123. Kollekttavlor av ek, senast från 1700-talet. Foto 1994.

Kollekttavlor (fig. 123): – 1. Av ek, av spetsig form, med runt skaft och hål efter täckbräda. Gavelbräda torde inte ha funnits. Längd 36 cm, bredd ca 14 cm. – 2. Av ek, rektangulär, utan spår av täckbräda. Längd 27 cm, bredd 11 cm. 1700-tal, möjligen äldre. 1886 föreslogs till avskrivning "2 trähåvar".

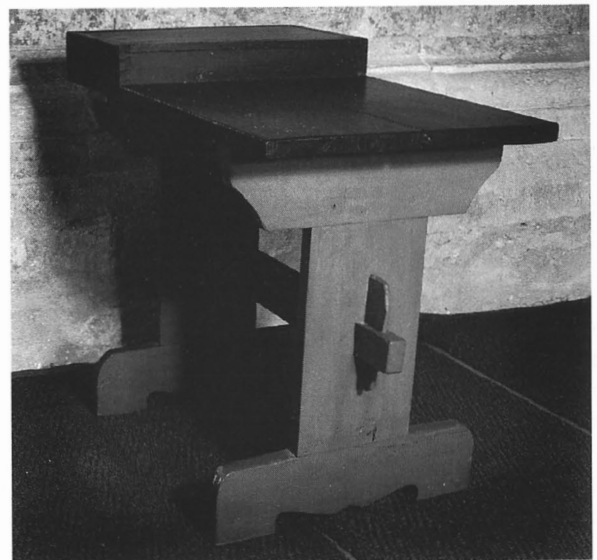
Fig. 124. Bord av furu med låda vid skivans kant, troligen från 1800-talet. Foto 1994.

Bord: – 1. Av furu, med brunmålad skiva, i övrigt målat i samma blå nyans som två av stolarna. Höjd 77 cm, skiva 56 x 108 cm. Vid sakristiefönstret. – 2. Av furu (fig. 124), ben två sidostycken, förenade av en slå. Vid den rektangulära skivans ena kant låda med skjutbart lock av hela lådans bredd. Mått: höjd 73 cm, bredd 55 cm, längd 95 cm, lådans längd 55 cm, bredd 33 cm, höjd 7,5 cm. Färger: låda och bordskiva svart, i övrigt grått. 1800-tal? Inventarium 1800 upptar "1 st. Bord i Sakristian", 1848 års inventarium två bord.

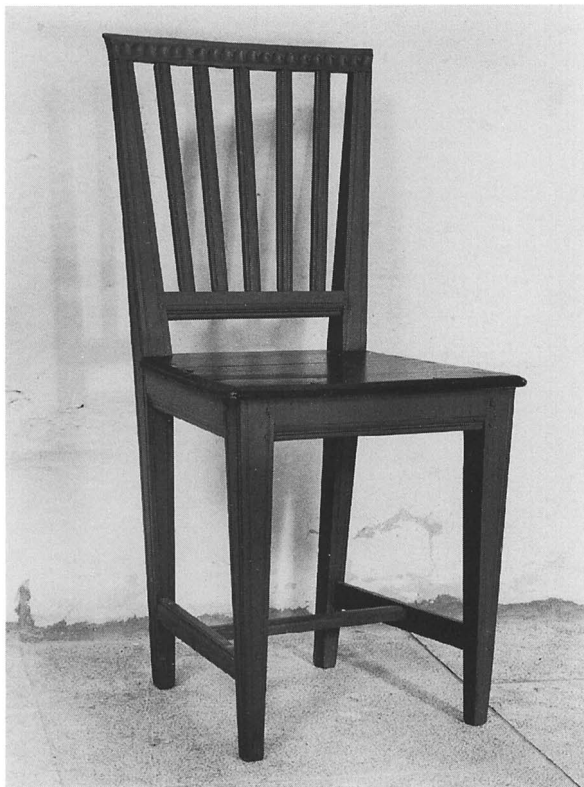
Fig. 125. Stol av furu, första gången noterad 1848. Foto 1994.

Stolar: – 1. Av furu (fig. 125), 5 st., ryggstöd något bredare uppåt, övre tvärså med bågformig ornamentik, förenad med den undre genom räfflade lodräta slår, slårar mellan främre och bakre ben, förenade av tvärså. 3 med svart sits, i övrigt grågröna, 2 blåmålade. Höjd 90 cm, sitthöjd 47,5 cm. "1 blåmålat bord och 6 st. målade stolar" första gången upptagna i 1848 års inventarium. – 2. Av furu, 2 st., rygg med två profilerade tvärsåar, fyrkantiga ben förenade två och två med slår, i sin tur förenade med en slå. Höjd 84 cm, sitthöjd 44 cm. Sitsen svart, i övrigt blågrå. Kan vara de två stolar, som nämns i 1802 års inventarium.

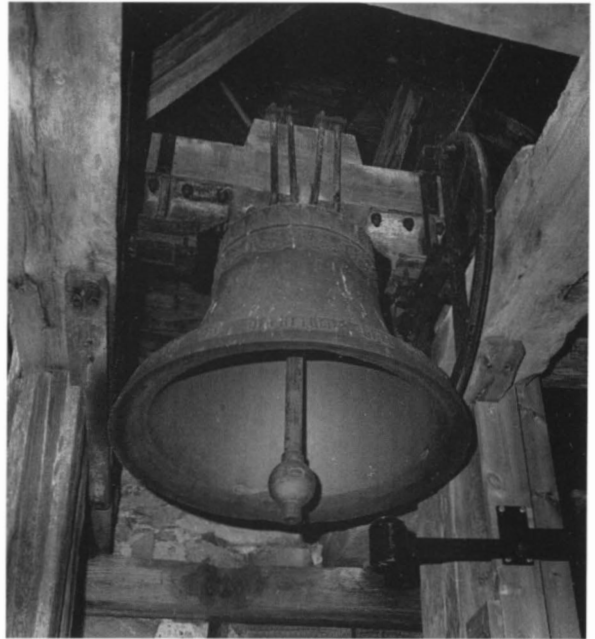
Kyrkans enda klocka (fig. 136) har på slagringen en text inom kartusch: OMGJUTEN / AF / S. CH. GRÖNWALL / I STOCKHOLM 1832.<sup>111</sup> Runt slagringen löper en lågtysk text i höga minuskler: ”na godes bortt mcdlxvii svnte peter is de rhceken here svnte pavle gitt vns svde lere”. rhceken torde enligt Holmbäck vara felläsning av Grönwall för kerken. Översättningen skulle i så fall bli: ”År 1467 efter Guds börd. Sankt Peter är kyrkans herre. Sankt Paulus, ge oss rätt lära”. Diameter 110 cm, höjd 100 cm. Vikt enligt Grönwall 5 skeppund, 6 lispund, 5 skålpund (ca 725 kg).<sup>112</sup> Enligt Åmark liknar inskriptionen de texter, som finns på de samtida gotländska apengeterklockorna, t ex i Fardhem. Den Hermen van

Fig. 136. Klocka, ursprungligen gjuten 1467, omgjuten 1832. Foto 1994.

On the north wall of the chancel there is a sepulchral tablet (Fig.135) of sculptured, gilded and painted sandstone. The painting work was done by Andreas Hamborger in 1689. The church bell was re-cast in 1832 (Fig.136). According to a text in Low German round the mouth of the bell its predecessor was cast in the year 1467.

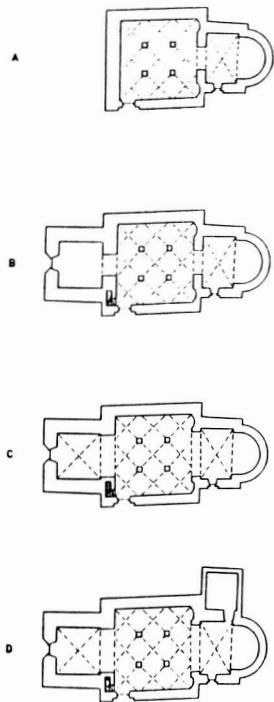
Fig. 137. Kyrkans planutveckling, 1:1000.

to be built in the early Middle Ages since it appears that all of the foundation work was carried out during the same phase of building. This is indicated primarily by the profiling of the base of the walls which is the same throughout from east to west. As has been said in the description of the building, the chancel, the apse and the nave have a uniform, arcaded frieze at the crown of the walls. This does not exist in the tower, which also for other reasons probably belongs to a later phase in the construction of the building. The whole of the chancel, the apse and the nave are built of finely hewn ashlar on the external walls and they have therefore not been plastered. The tower, on the other hand, with the exception of the surrounds of the sound openings and the quoins, is built in only dressed blocks of stone and is therefore plastered and limewashed – which is undoubtedly its original treatment. Furthermore, the tower has a Gothic doorway in its west front (Fig.37) which would appear to be original. Strangely enough, however, the high, double sound openings in the belfry are completely round headed, which indicates that they were built before the year 1260 which is the point at which there are good grounds for presuming that the early Gothic style began to dominate in church architecture on Gotland. It is also possible that the surrounds to the sound openings were completely prepared at an early stage in the building and then lay waiting for the tower to be built. This is indicated by the base of the walls throughout the whole building.
