Grötlingbo kyrka

GRÖTLINGE TING, GOTLAND BAND IX:2

VOLYM 226 AV SVERIGES KYRKOR, KONSTHISTORISKT INVENTARIUM

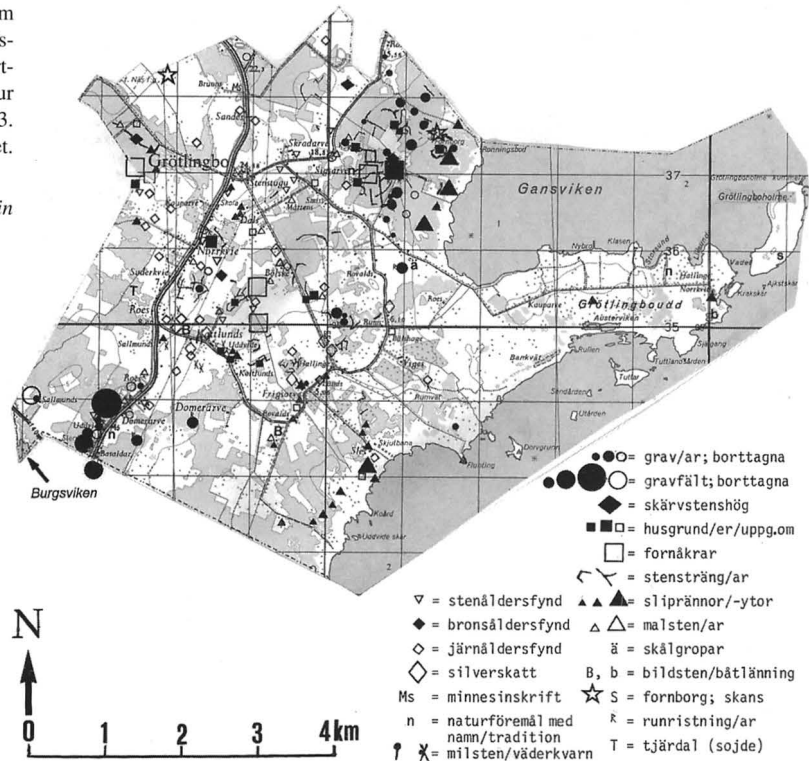
Fig. 3. Fasta fornlämningar och fornfynd inom Grötlingbo socken. Efter Raä:s fornminnesregister, reviderat för ekonomiska kartan 1978. Kartsammanställning av L. Löthman 1997. Utsnitt ur topografiska kartbladet 5 J, Hemse NV 1973. Allmänt kartmaterial från Lantmäteriverket. Medgivande 97.0088.

Grötlingbo socken är synnerligen rik på fornminnen och uppvisar efter Riksantikvarieämbetets fornminnesinventering för revidering av Ekonomiska kartan 1978² cirka 1 600 fornlämningar fördelade på 147 platser (fig. 3). Detta innebär en fornlämningsstäthet av 44 per km², vilket placerar socknen i täten av de gotländska socknarna och antalsmässigt efter Lärbro. Dessutom har antecknats uppgifter om ett dussin platser med tiotalet borttagna gravar och fem borttagna husgrunder. Därutöver har även noterats uppgifter om ett 50-tal förhistoriska lösfynd, främst från stenålder och järnålder.

De talrika fasta fornlämningarnas och lösfyndens spridning (fig. 3) talar för en långvarig och periodvis omfattande förhistorisk kolonisation av bygden i ett mäktigt nordöst-sydvästligt bebyggelsestråk genom socknen. Till denna goda bebyggelseutveckling har sannolikt bidragit dels det gynnsamma näsläget mellan de viktiga havsvikarna Burgsviken, med 1 100 eller kanske en gång över 2 000 gravar⁶ längs huvudlandsvägen, och Gansviken, med dess koncen-

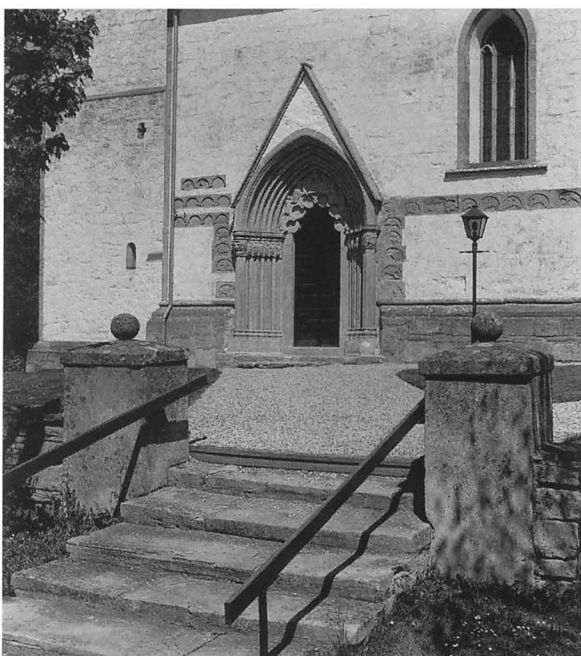
Fig. 8. Södra kyrkogårdsingången. Foto 1997.

Kyrkogårdens huvudingång (fig. 8), "likporten", är en öppning i södra muren, flankerad av murade och putsade kvadratiska portstolpar, avtäckta med kalkstensblock i form av en låg pyramid och krönta av stenklot. Till öppningen leder en sluttande trappa med sju breda trappsteg.

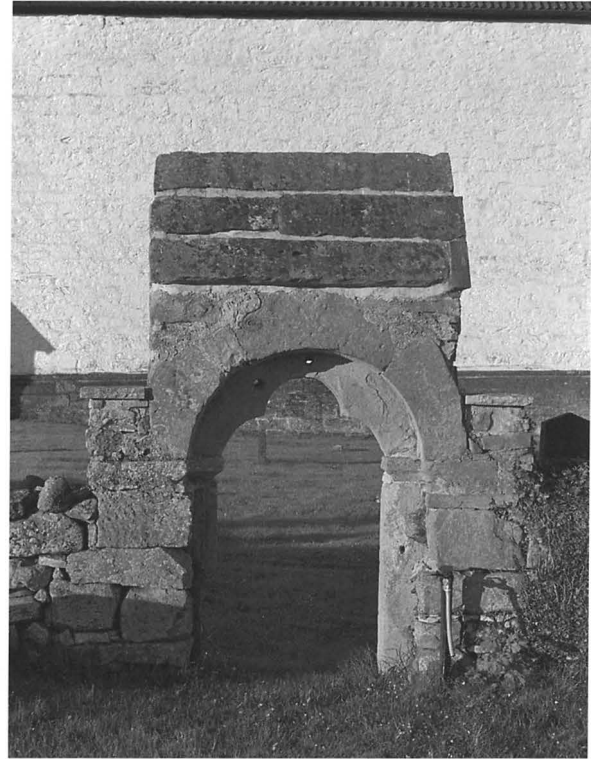
Fig. 9. Medeltida stiglucka i den gamla kyrkogårdens norra mur, dityttad omkring 1860. Foto 1997.

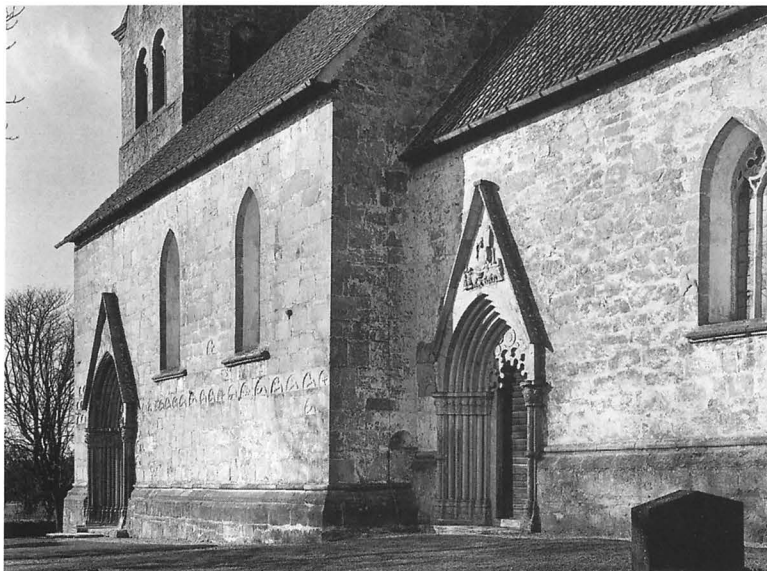
Fig. 13. Detalj av kyrkans sydfasad. Foto S. Hallgren 1962. ATA.

Kor och långhus har olika höga socklar (fig. 13), som kröns av enhetligt utförd skråkant och rundstav. I långhusets västra mur norr om tornet har sockeln förhöjts med ett skift skråkantade stenar av samma typ som sockelstenar

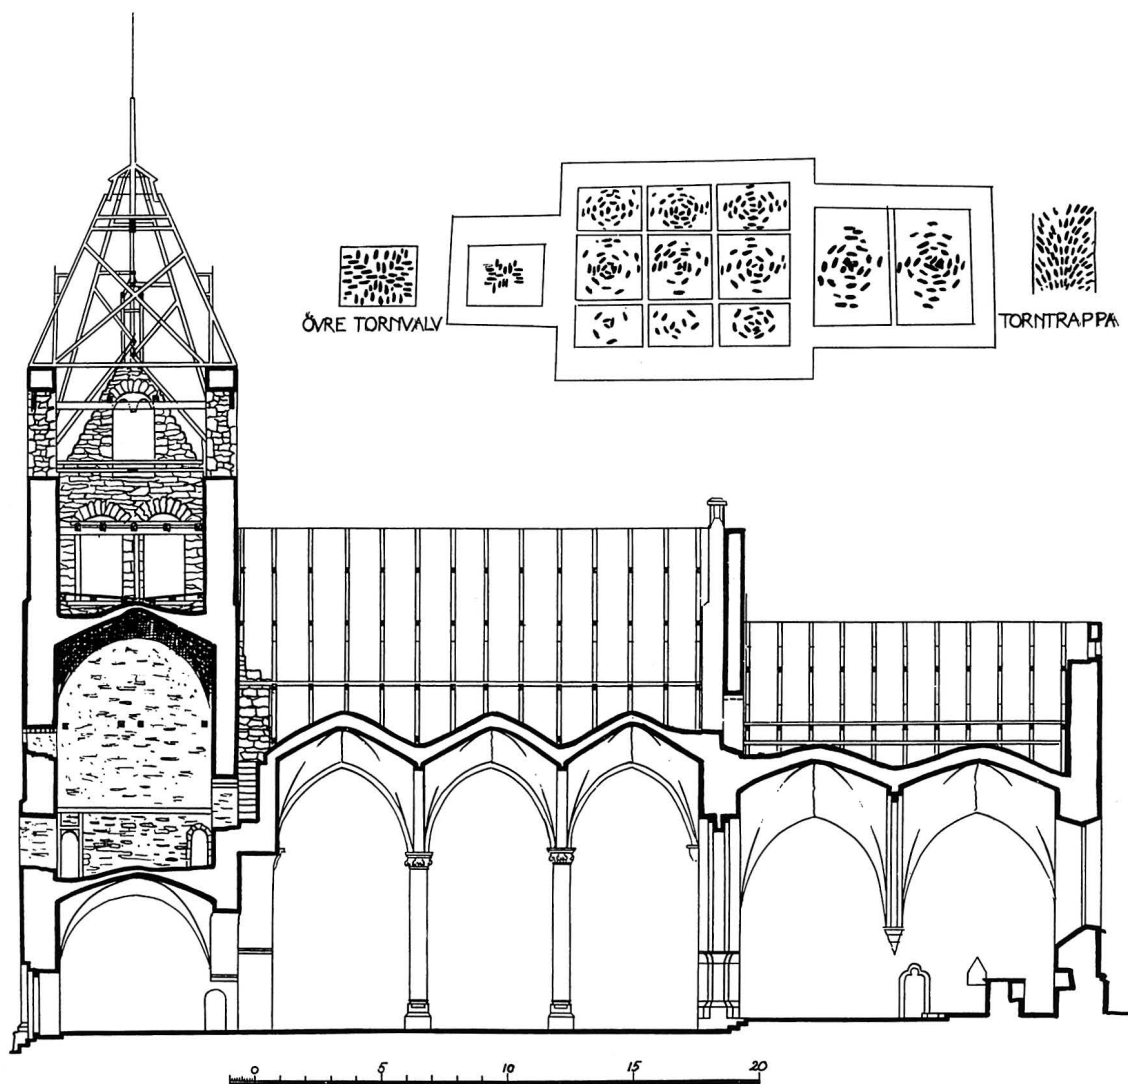
Fig. 16. Längdsektion mot norr, 1:300, samt valvschema. Uppm. Bo Lindwall 1940. ATA.

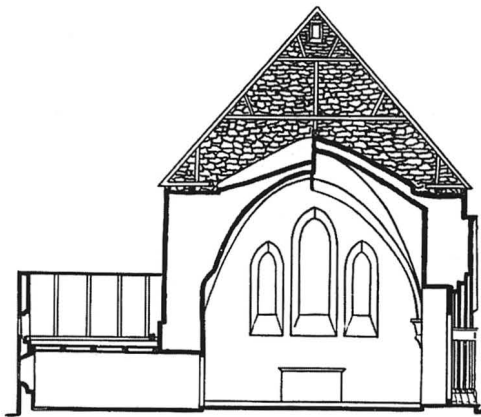
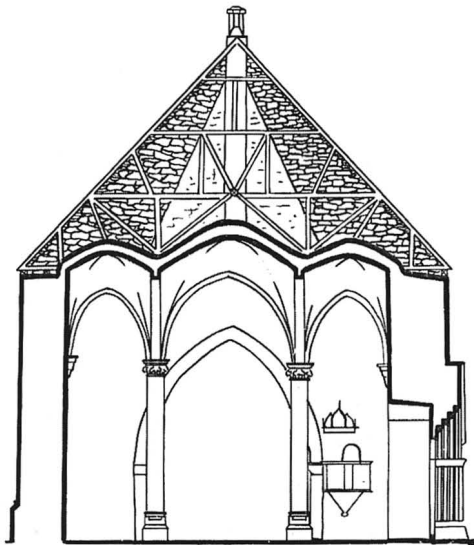
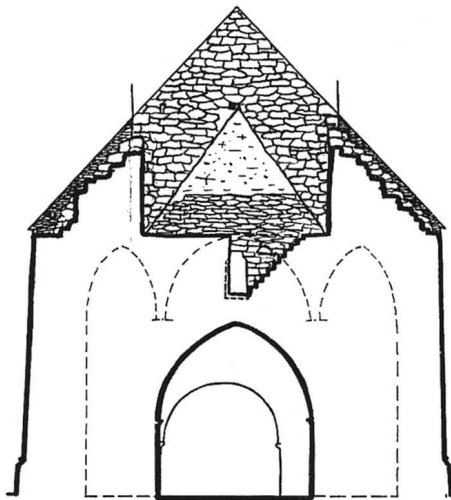
Fig. 17. Tvärsktioner av koret mot öster samt av långhuset mot öster och väster, 1:300. Uppm. Bo Lindwall 1940. ATA.

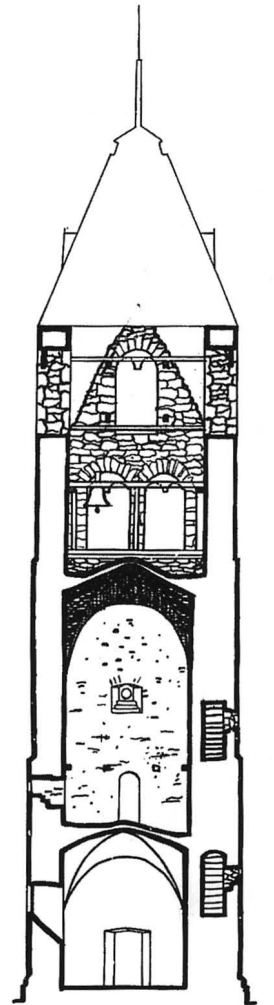
SEKTION GENOM TORN MOT V

Fig. 18. Tvärsktion av tornet mot väster, 1:300. Uppm. Bo Lindwall 1940. ATA.

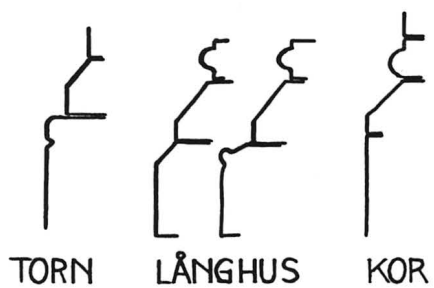
Fig. 20. Sockelprofiler. Uppm. Bo Lindwall 1940. ATA.
Wall base profiles.

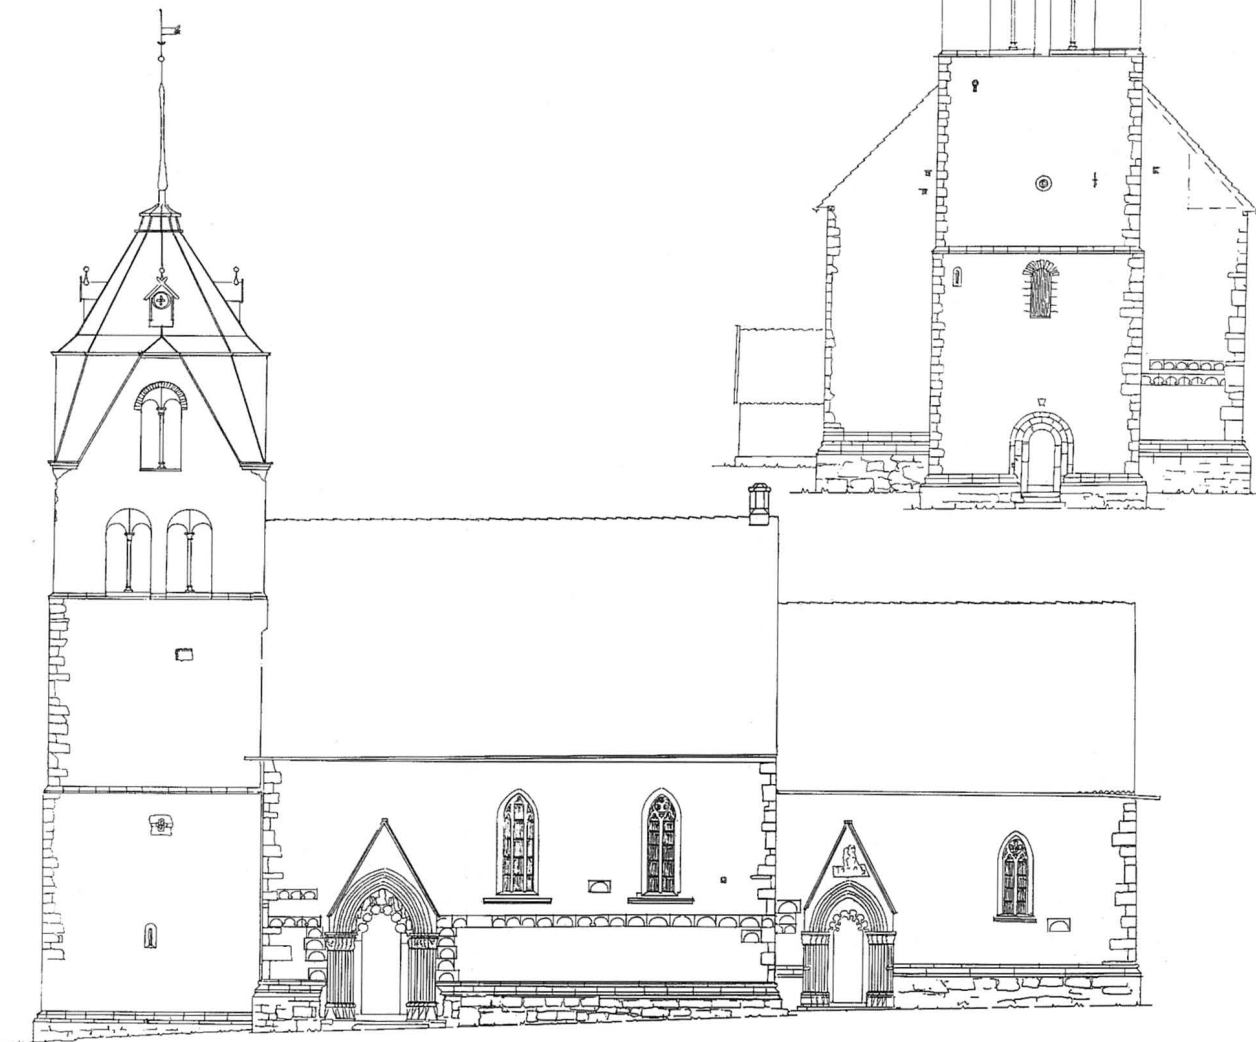
Fig. 19. Fasader mot väster och söder, 1:300. Uppm. Gunnar Redelius 1983. Raä.
The west and south fronts of the church.

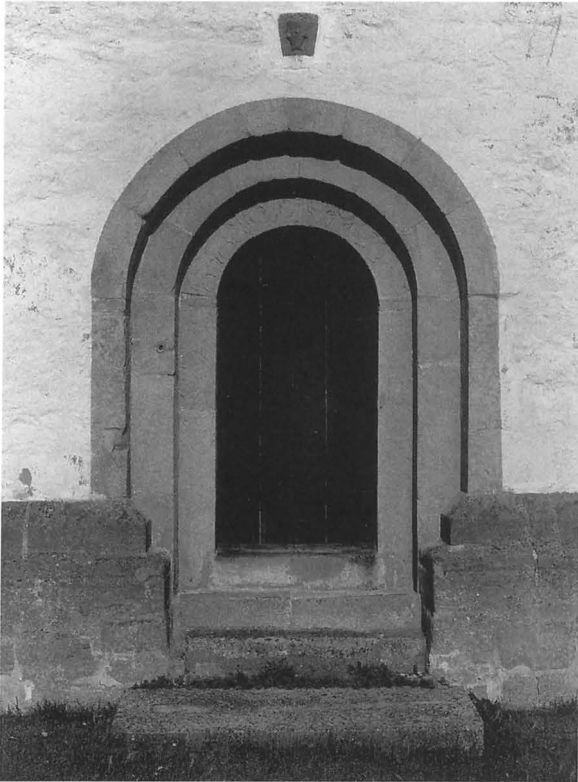
Fig. 21. Tornportalen. Foto 1997.

Tornportalen (fig. 21–22) ligger i liv med tornmuren. Den har en omfattning av finhuggen grå sandsten och är tvåsprångig. Portalens inre poster är monolitiska. Den rundbågiga inre arkivolten pryds av skulpterade figurer i låg relief (fig. 23). Relieferna visar, med början nederst på den norra sidan: 1. Fyrfotad djur som biter en häst. – 2. Två spiralrankor med albladslänkande utskott mellan voluterna. – 3. En liknande ranka, som växer ut ur en ansiktsmask med

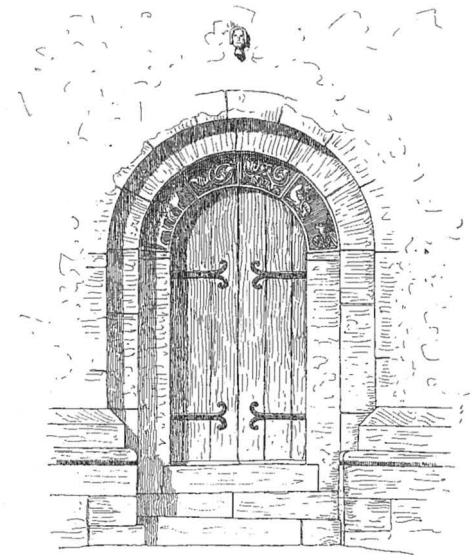
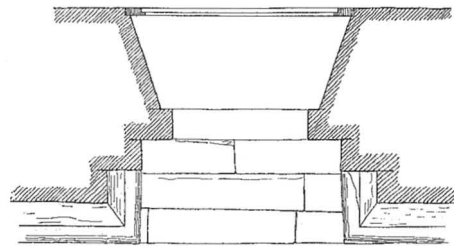
Fig. 22. Uppmätning av tornportalen, 1:60. Arre Essén 1915. ATA.

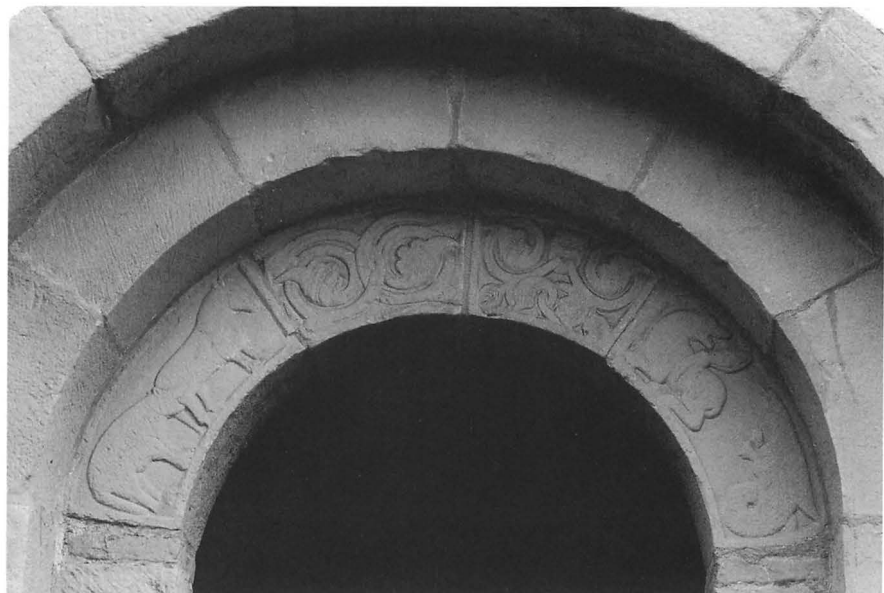
Fig. 23. Detalj av tornportalens arkivolt. Foto G. Ström 1999. GF.

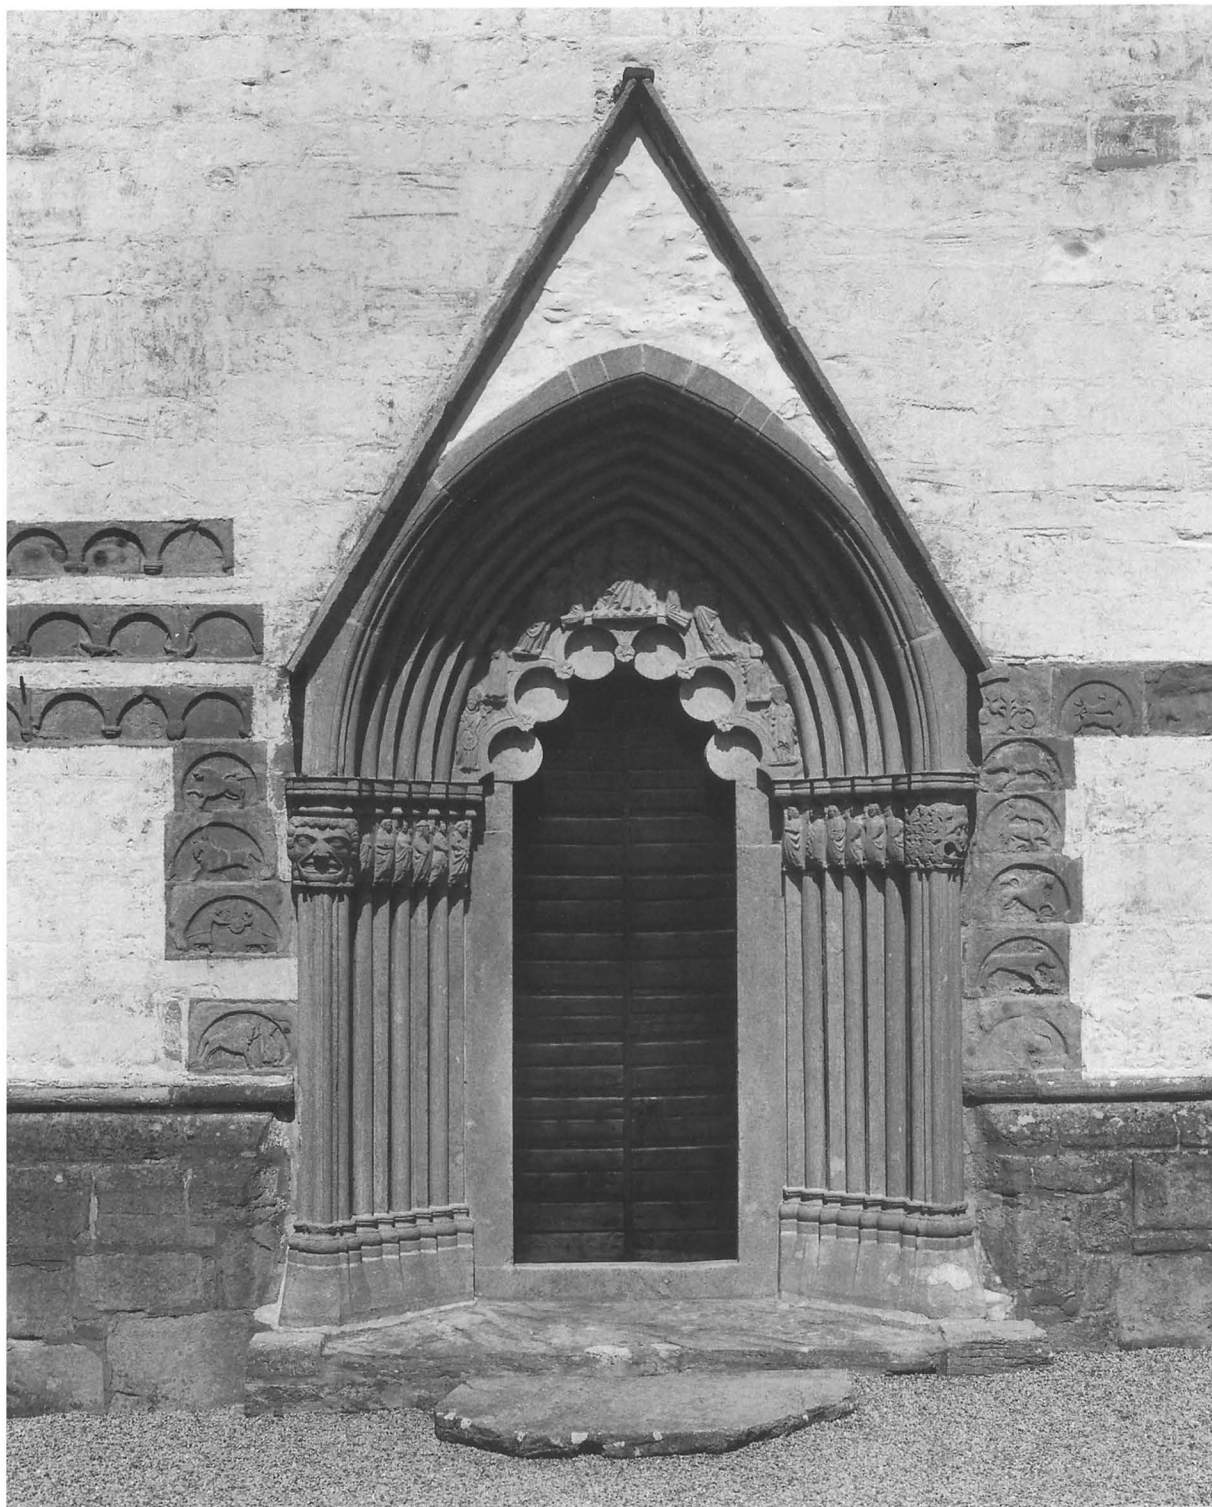
Fig. 24. Långhusportalen. Foto 1997.

Långhusportalen (fig. 24) är placerad i södra murens västra del och utförd i röd kalksten. Den har en utskjutande tresprångig portalomfattning, uppåt avslutad av en vimperg, avtäckta med hålkälade kalkstensplattor. I varje språng står kolonnetter, som i spetsbågen fortsättes i form av rundstavar. Kolonnetterna har runda profilerade baser vilande på socklar, den västra med bågformad dekor (fig. 25). De inre posterna är monolitiska och står på en hög tröskelsten. Den konturerade tympanonskivan (fig. 26) täcks av en mantel. Denna är konturerad med ett rundbågigt sexpass med hjässdroppar i form av rosor och pryds av figurreliefer. Relieferna framställer: 1. Överst, tronande Maria med barnet (fig. 27), sittande frontalt på en bänk, med krona på huvudet och barnet på vänster arm, omgiven av två knäböjande rökelsekarssvängande änglar. – På västra sidan uppifrån och ned: 2. Johannes döparen, som framför sig håller en rund skiva med lammet med korsfanan. – 3. S:t Laurentius med ett halster i vänster hand och en bok i höger. – 4. Helig biskop, med kräkla i vänster hand, sannolikt S:t Nicolaus. – På östra sidan, uppifrån och ned: 5. Helgon, skägglös man, pekande på en uppslagen bok, kanske S:t Johannes evangelisten. – 6. Paulus (fig. 28), med svärd i höger och bok i vänster hand. – 7. S:t Olof (fig. 29), med bila i höger och ciborium i vänster hand.

Vid C. G. Brunius’ besök omkring 1860²⁸ fattades två kolonnetter på den västra och en på den östra sidan. Dessa kompletterades omkring 1910 (foto i ATA). 1992 rengjordes portalerna från lavar o.d. och konserverades av Firma Stenkultur (hdlr i ATA). Järnkramlorna väster om portalen härrör från ett solur (se Övriga inventarier).

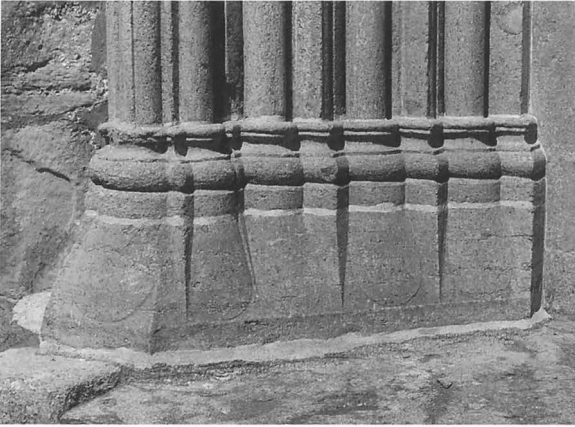
Fig. 25. Långhusportalens västra basband. Foto 1997.
The west base band of the nave doorway.

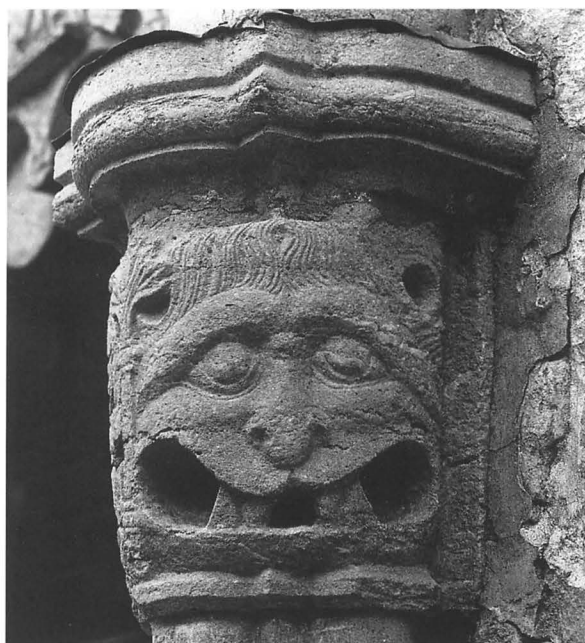
Fig. 30. Ansiktsmask. Detalj av långhusportalens östra kapitälband. Jfr fig. 26. Foto S. Hallgren 1962. ATA.

Kapitälbanden avslutas utåt med stora masker, den västra ett människohuvud som visar tandraderna, det östra (fig. 30) ett grinande odjurshuvud med stora huggtänder i gapet. Vimpergen torde i likhet med korportalens vimperg ha varit prydd med en figurrelief. Portalens figurreliefer gör ett enhetligt intryck och förefaller att vara utförda av en enda mästare.

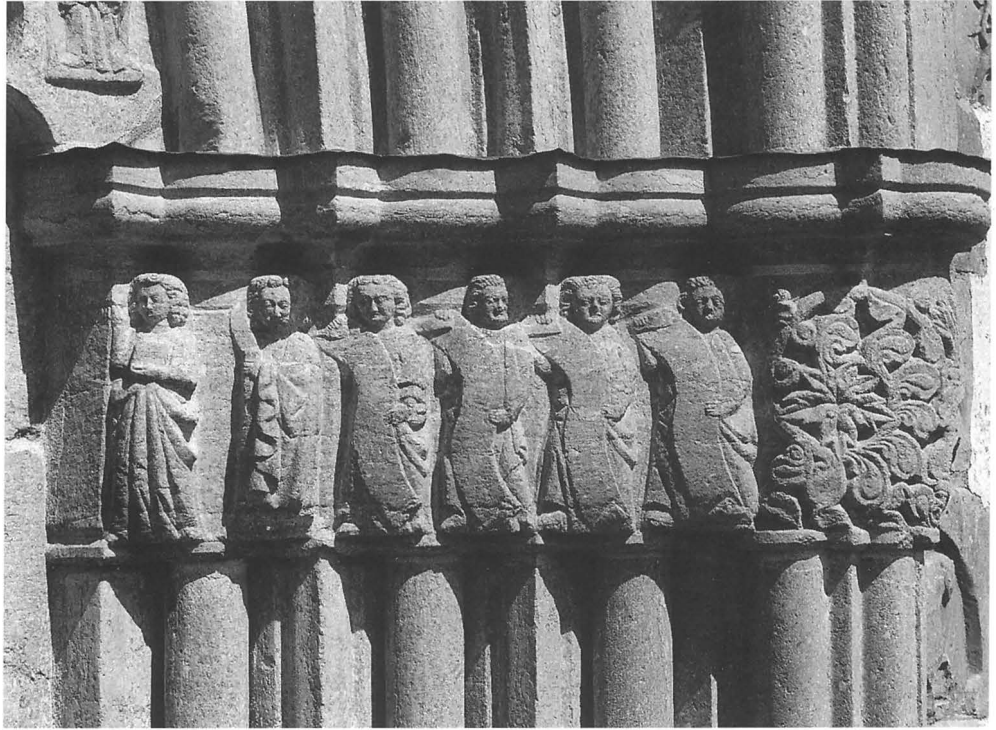
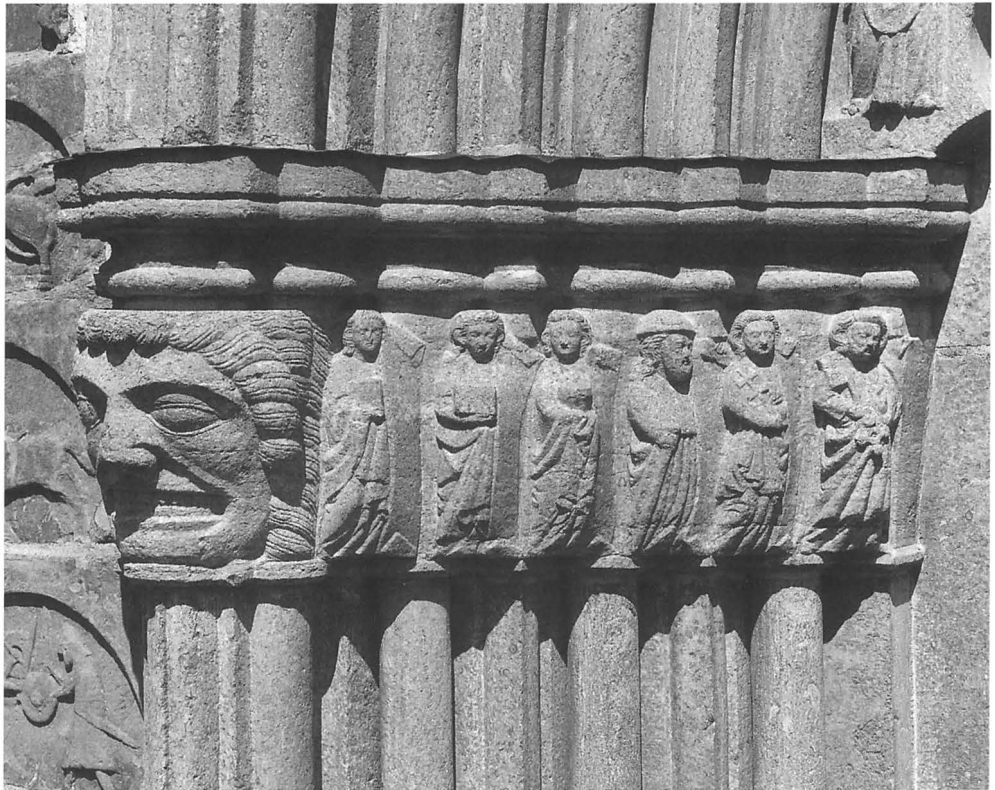
Fig. 31–32. Apostlar med språkband. Långhusportalens östra respektive västra kapitalband. Jfr fig. 26. Foto 1997.

De rikt figurprydda kapitälbanden återger apostlar i helfigur i hög relief, utan gloriol. Figurer på det östra kapitälbandet (fig. 31), samtliga med språkband, med början utifrån: 1. – 4. Apostlar utan särskiljande attribut. – 5. S:t Bartholomeus med kniv. – 6. Skägglös apostel med bok i vänster hand, sannolikt S:t Johannes. – Figurer på västra kapitälbandet (fig. 31), nr 1. – 5. med språkband, med början utifrån: 1. – 3. Apostlar med bok i höger hand, saknar

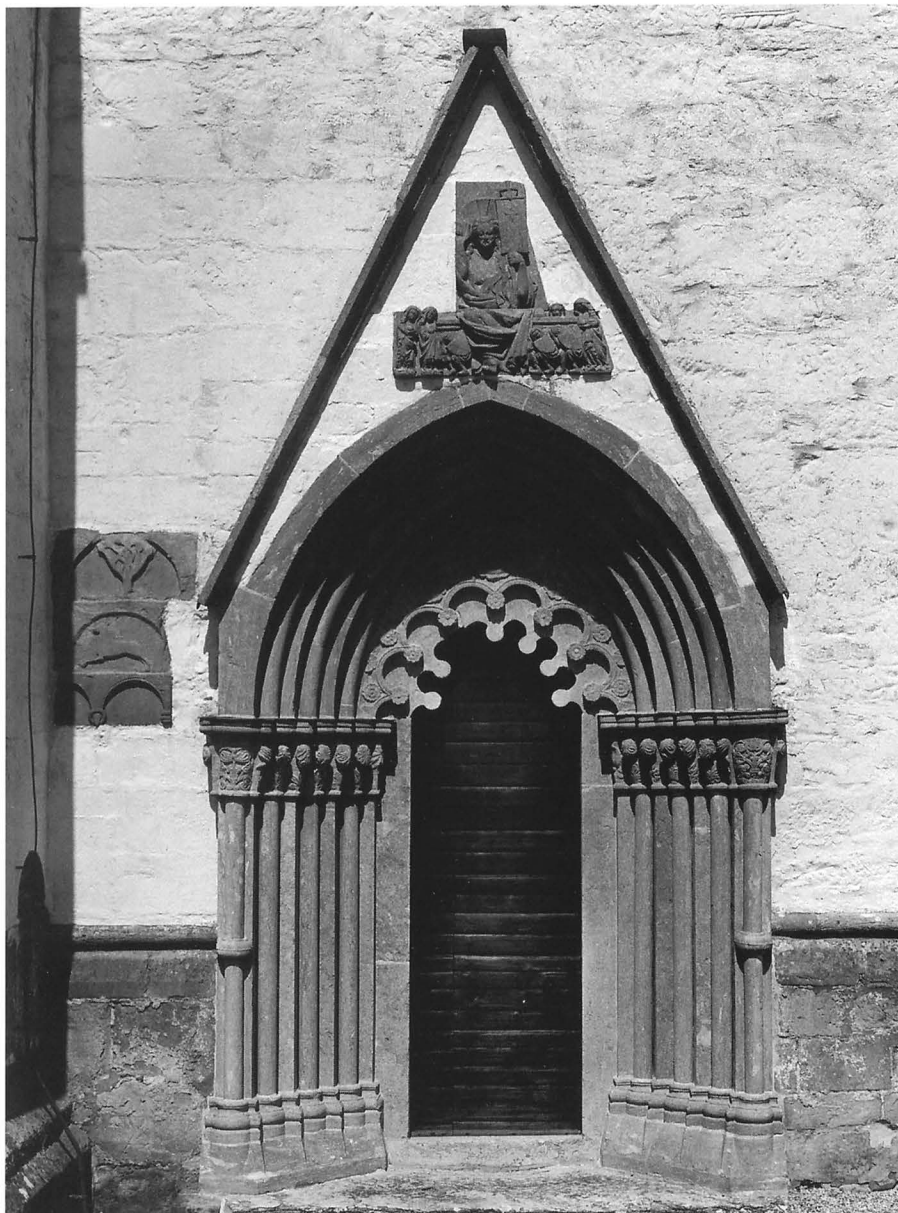
Fig. 33. Korportalen. Foto 1997.
The chancel doorway.

Korets portal (fig. 33–36) är placerad i den södra muren, på mitten av den västra travén. Den utskjutande omfattningen av finhuggen grå och röd kalksten vilar på en trapphäll och avslutas upptill av en rakspetsig vimperg, avtäckta med hålkälade plattor. Omfattningen är tresprångig med flankerande kolonnetter i sprången. Dessa fortsätts i spetsbågen av rundstavar med en vulst på mitten. Kolonnetterna står på runda profilerade baser (fig. 34), vilande på socklar med bågformad dekor. Kapitälbanden (fig. 35–37) pryds av växtornamentik. De inre posterna är monolitiska och står på en låg tröskelsten. Tympanonskivan, som är konturerad med ett rundbågigt sexpass med släta hjässdroppar, täcks av en mantel med ett rundbågigt sexpass med hjässdroppar i form av rosor. Manteln pryds av tretton skulpterade rosor. I vimpergens mittparti ses en figurrelief av Kristi uppstån-

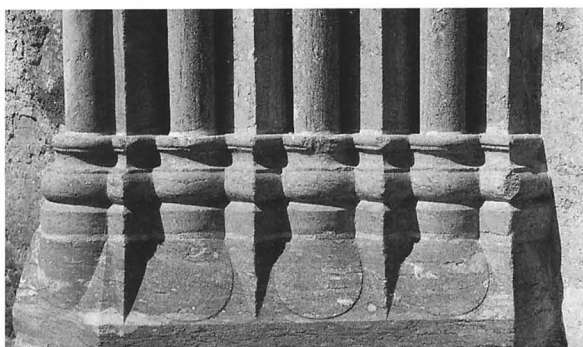
Fig. 34. Korportalens västra basband. Foto 1997.
The west base section of the chancel doorway.

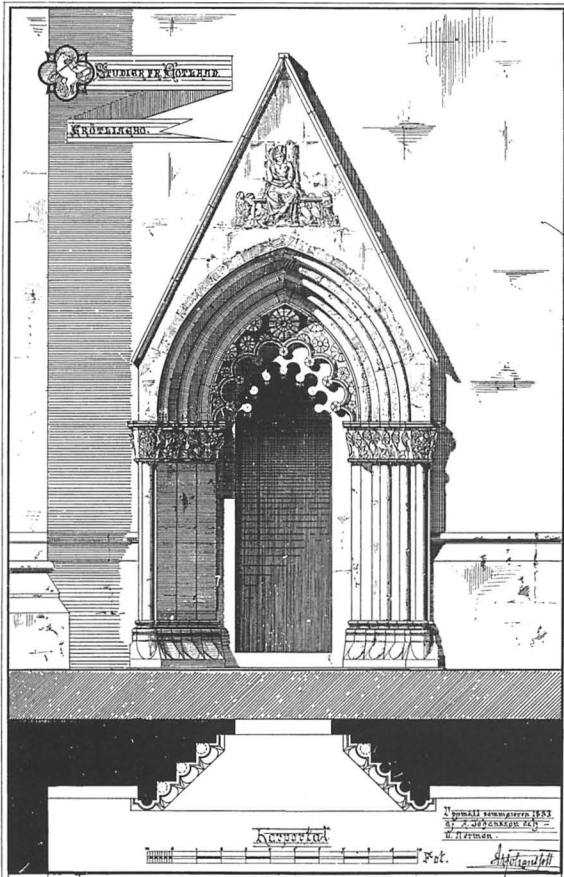
Fig. 36. Uppmätning av korportalen, Aron Johansson och Gustaf Wilhelm Nerman 1883. ATA.
Scale drawing of the chancel doorway.

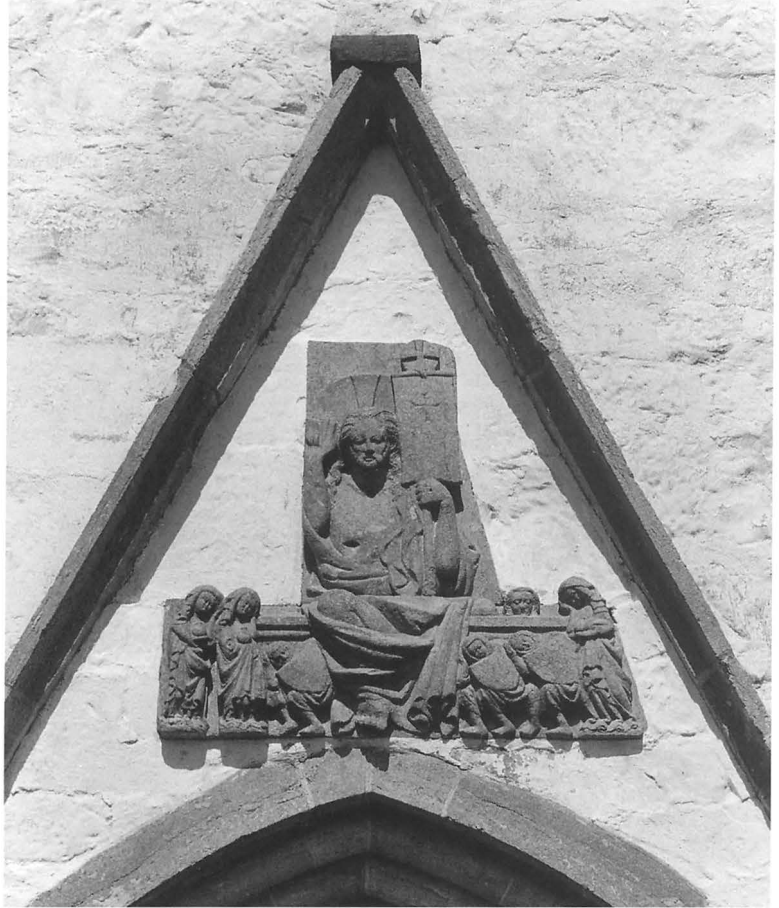
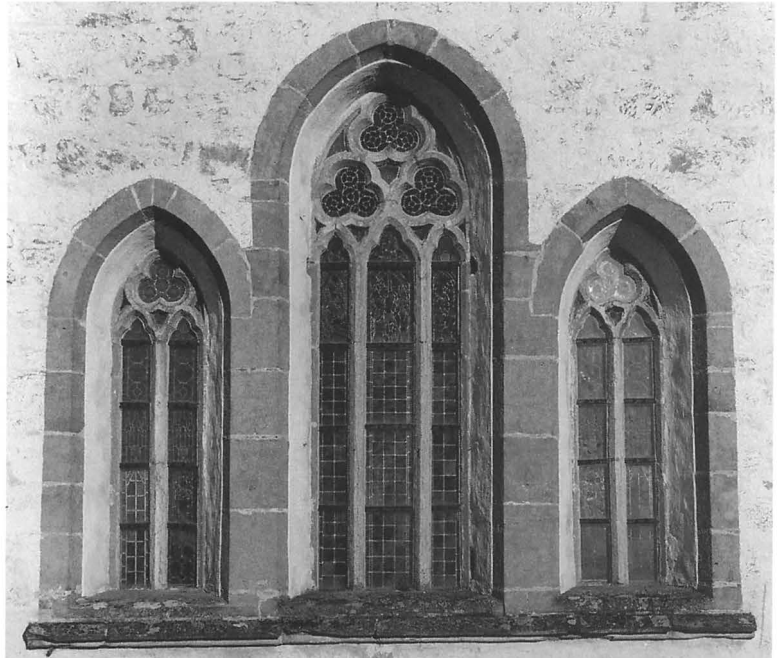
Fig. 38. Kristi uppståndelse. I korportalens vimp-
perg. Foto 1997.

delse (fig. 38). Kristus, med segerfanan i vänster hand och den högra lyft till välsignelse, står i gravkistan med ena benet utanför kanten. Framför kistan ligger tre sovande soldater med sköldar. Kring graven står de tre kvinnorna med oljekrus i händerna. På Kristi vänstra sida skymtar ovanför gravkistans kant ytterligare ett huvud.

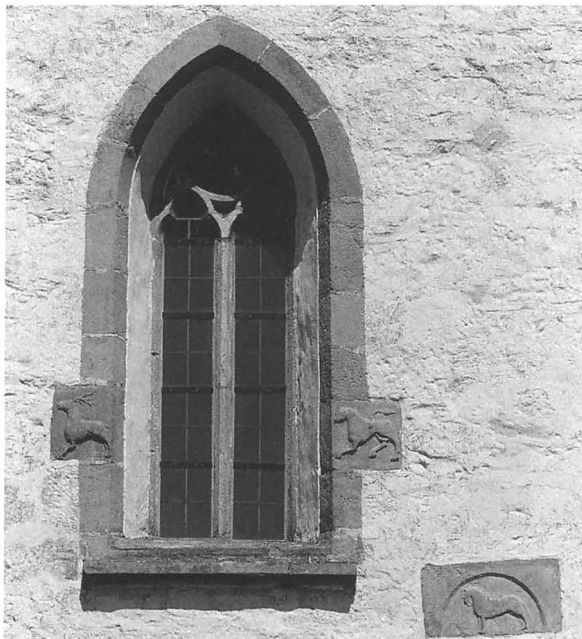
Fig. 40. Korets sydfönster med omgivande romanska reliefer (nr 50–52). Foto 1997.

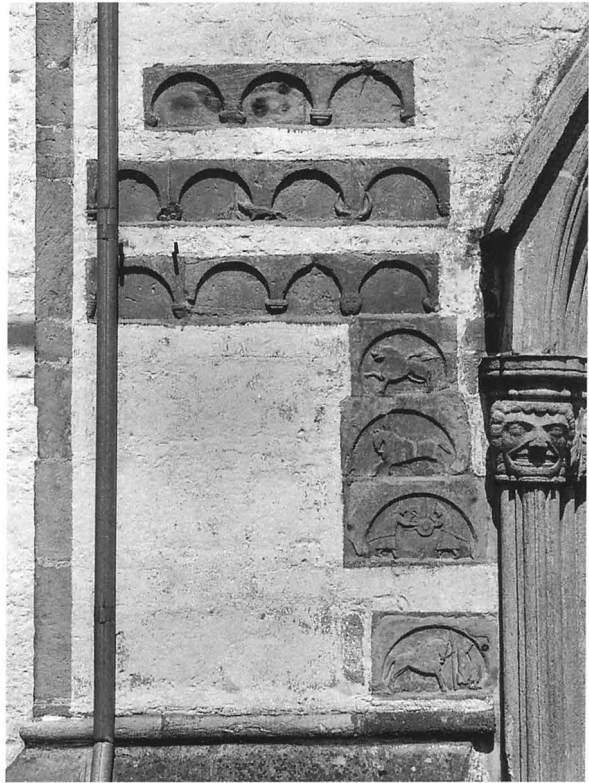
Fig. 41. Reliefer från den romanska kyrkans fris, inmurade väster om långhusportalen (nr 19–22). Foto 1997.

Relief frieze belonging to the Romanesque church, reused in the wall west of the nave doorway (nos 19–22).

I. Långhusets västra mur från väster till öster, med början i översta raden: 1–4. Tomma bågar, inramade av konsoler. – 5–6. Två tomma bågfält, åtskilda av konsol med vegetativt ornament. – Undre raden: 7. Konsol omgiven av två halva bågar. – 8–9. Båge omgiven av två konsoler och två halva bågar. – 10. Konsol omgiven av två halva bågar. – II. Långhusets sydmur, väster om portalen, med början i den översta raden: 11. Båge omgiven av konsoler samt öster därom båge avslutad omedelbart före sin östra konsol. – 12. Östra delen av föregående båge, jämte båge omgiven av konsoler.

– Mellersta raden: 13. Båge, halv, i östra delen halv konsol, nedåt avslutad av blad. – 14. Två bågar, den västligaste i väster inramad av fortsättningen på föregående konsol. Mellan bågar konsol avslutad av salamander, den östra bågen inramad på östra sidan av halv konsol med del av ring. – 15. Båge omgiven av halva konsoler, i väster andra halvan av konsol med ring. – Nedre raden: 16. Båge omgiven av halva konsoler. – 17. Konsol omgiven av i väster en hel, i öster en halv båge. – 18. Konsol, nedåt avslutad av ett lejonhuvud en face, väster om denna halv båge, i öster båge avslutad av halv konsol. – III. Väster om långhusportalen, under varandra, med början uppifrån (fig. 41): – 19. Inom båge lejon vänt mot väster, med lyftad höger framtass och högt lyftad svans, avslutad av bred avsmalnande svanstofs. – 20. Häst, stående med huvudet mot väster, bunden vid i marken nedstucket spjut. Under hästens buk hänger en tom

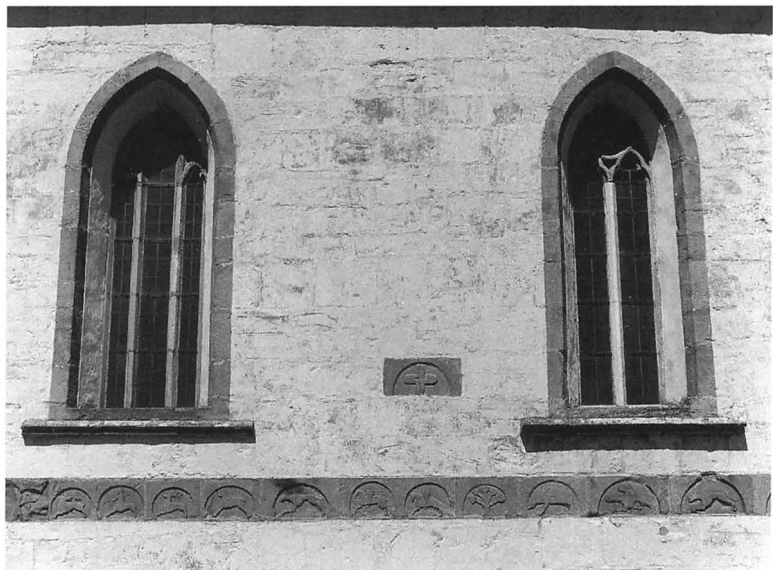
Fig. 42. Detalj av långhusets södra mur med inmurade romanska reliefstenar (nr 30–40, 45). Foto 1997.

Detail of the south wall of the nave containing reused Romanesque reliefs (nos 30–40, 45).

Långhusets båda fönster (fig. 42) har yttre och inre omfattning av fint huggen grå kalksten och sneda putsade smyggar. De utskjutande solbänkarna är dubbla. Solbänkarna är liksom korfönstrens solbänkar rikt profilerade.

Totalt kan 67 stenar från denna fris urskiljas i den nuvarande kyrkans murverk. I långhusets västvägg sitter 10 block i två rader ungefär två meter över sockeln. I långhusets södra fasad är 36 block inmurade. Här ses väster om långhusportalen överst åtta block i tre rader och nedanför dessa fyra block under varandra. Öster om portalen finns fem block under varandra. Ett sjätte block ovanför dem inleder en fris med 17 stenar, belägen ungefär en meter över sockeln. Till detta kommer en sten mellan de båda fönstrens nedre partier och en sten under den näst östligaste i frisen. På södra kormuren finns tre stenar över varandra väster om korportalen, en på var sida om fönstret samt en omedelbart öster om fönstrets solbänk. Därutöver finns två överkalkade stenar i sockelhöjd mellan korportalen och fönstret, en till vänster om fönstrets övre del och en ovanför dess spetsbåge.

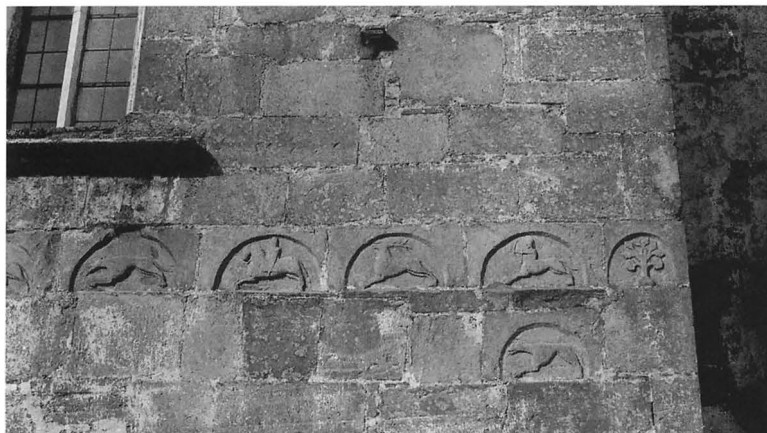
Fig. 43. Detalj av södra långhusmuren med inmurade romanska reliefstenar (nr 40–44, 46). Ovanför inmurad konsol från en reliefsten. Foto I. Swartling 1970. ATA.

Detail of the south wall of the nave containing re-used Romanesque reliefs (nos 40–44, 46) and console.

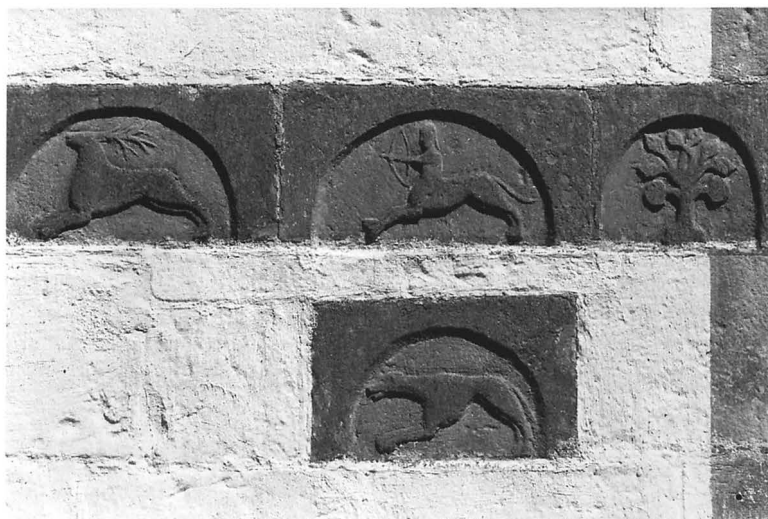
Fig. 44. Hjort, kentaur, träd och jakthund. Detalj av relieferna i fig. 43. Foto R. Hejdström 1987. GF.

A deer, a centaur, a tree and a hunting dog. Detail of Fig. 43.

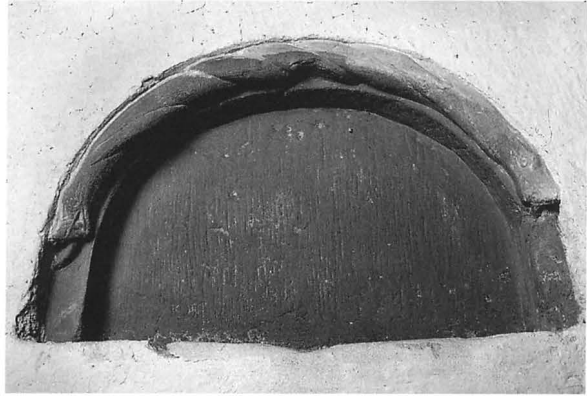
Fig. 45. Reliefsten i korets södra innermur med två sammanslingrade ormar. Foto 1997.

Relief with two intertwined snakes, in the south inner wall of the chancel.

V. Insidan väster om korportalen. Ovanför varandra, med början uppifrån: 56. Med bågen begränsad av två ormar med hoptvinnade stjärtar (fig. 45). Cirka 10 cm från den nedre kanten ormhuvuden med blottade huggtänder och långa hängande tungor samt halsar med tvärgående ristningar, troligen halsband. – 57–58. Utan särskilda kännetecken. – VI. Överkalkade bågfält på sydsidan av korets södra mur. Två bågfält i sockelhöjd mellan korportalen och fönstret, ett väster om fönstrets övre parti, ett ovanför fönstret: 59–62. Överkalkningen gör det omöjligt att studera eventuella reliefer eller fragment av sådana i bågfälten. – VII. På långhusvinden, inmurad i norra delen av triumfbågsjurens avlastningsåge: 63. Block, kanske med del av rundbågigt fält, utan figurframställning.

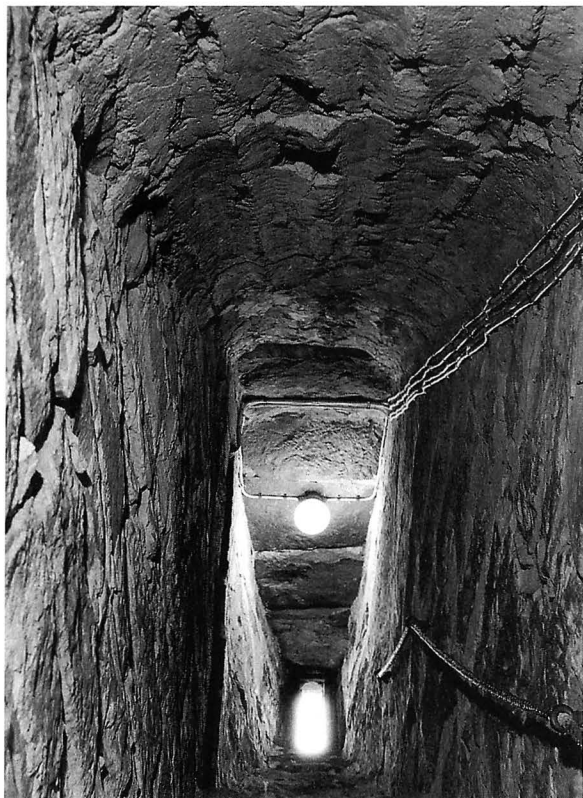
Fig. 46. Trappa till tornets första övervåning. Foto G. Ström 1999. GF.

The staircase to the first floor of the tower.

Trappan (fig. 46) löper i norra muren mot väster. Den är rak, cirka 70 cm bred och 200 cm hög, med 25–30 cm höga trappsteg, har putsade väggar och täcks av ett putsat, långsgående tunnvalv. I valvet ses avtryck efter formbräder med svagt konvex yta. Trappan upplyses av två ljusgluggar, den ena i trappans nordmur, ungefär på trapploppets halva höjd. Denna glugg är rektangulär utan omfattning och har svagt skrånade smyggar. Höjd ca 40 cm, bredd 20 cm. Den andra ljusgluggen (fig. 47) finns i västra tornmuren, ovanför trap-

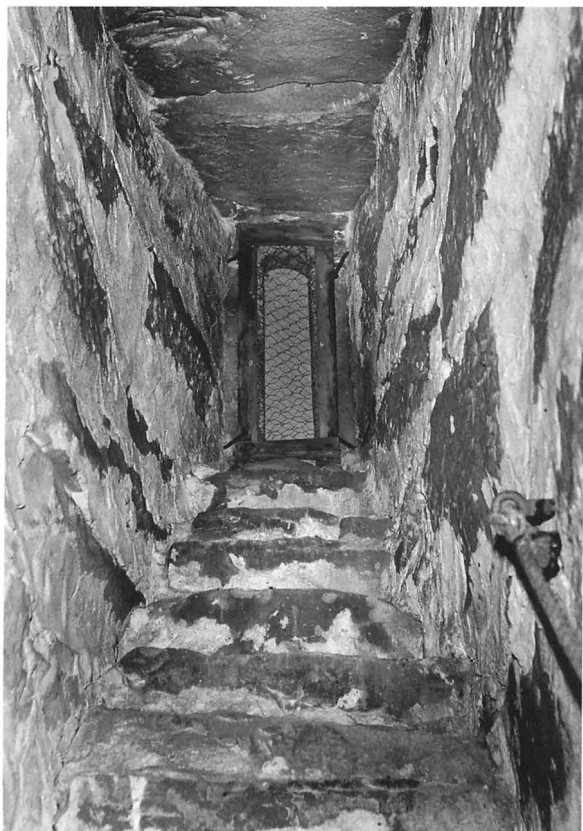
Fig. 47. Ljusöppning med nedtill avtrappad smyg i tornets västra mur. Foto 1997.

Light opening in the west wall of the tower.

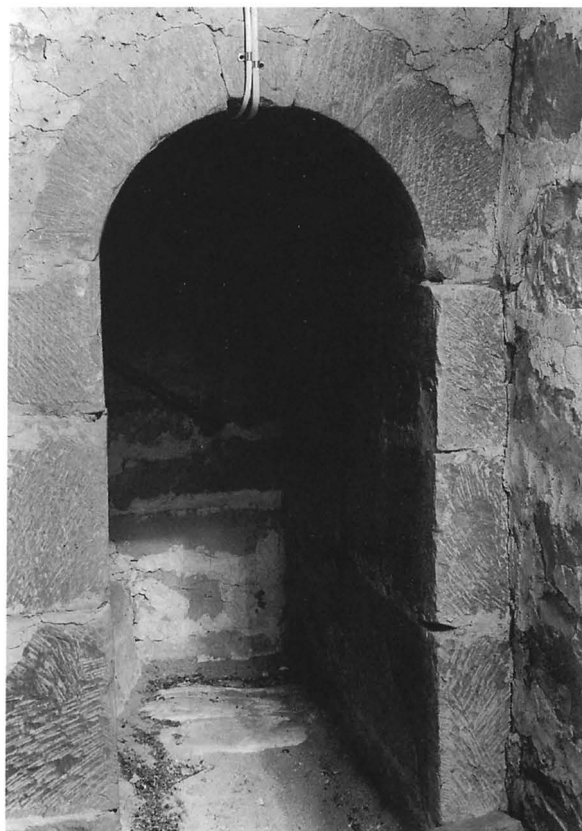
Fig. 48. Ingång i tornets första övervåning till trappan. Foto G. Ström 1999. GF.

Staircase in the first floor of the tower.

Trappans övre del är svängd åt söder. Ingången till tornets första övervåning sker genom en rundbågig öppning i nordmurens västra del med omfattning av fint huggen sandsten. Höjd 180 cm, bredd 67–68 cm. Spår av dörr eller annan stängningsanordning saknas. En rundbågig öppning i den norra murens östra del (fig. 48), med omfattning som den föregående, leder till trappan till klockvåningen.

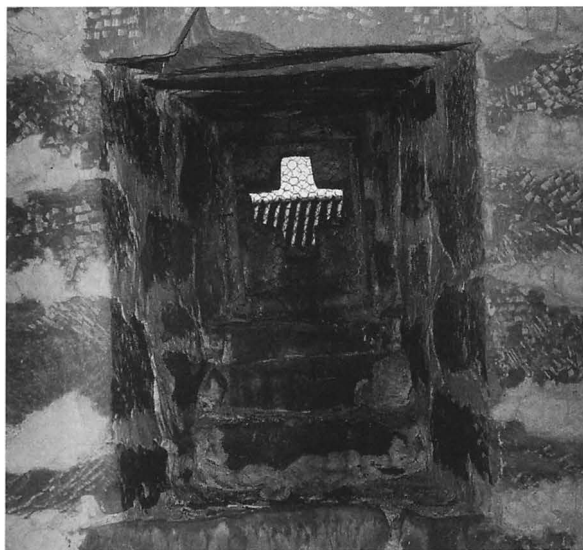
Fig. 49. Korsformig ljusglugg i sydturen till tornets första övervåning. Foto 1997.

Cross-shaped light opening in the south wall of the first floor of the tower.

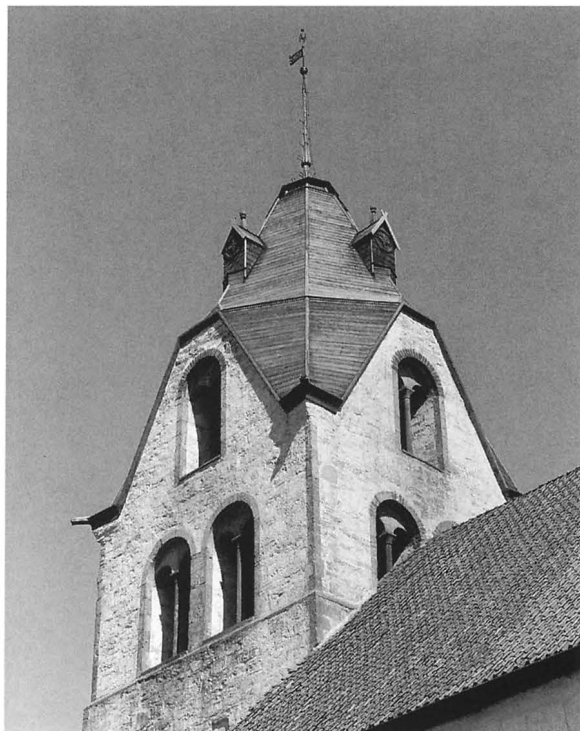
Fig. 50. Detalj visande tornets övre del. Foto 1997.

Upper part of the tower.

Tornet täcks av en ovanligt utformad åttkantig huv, täckt av tjärade furubräder. På huvens obeliskformade övre del finns små takkupor med blåmålad vindskidor och krön av rund pinakel med klot. I kupornas gavelparti finns en gulmålad stjärna inom en ring. Huvens kröns av en järnklädd spira med klot och vindflöjel, märkt "1885" (om vindflöjlar, se nedan Övriga inventarier). Kyrkans äldre huv var hög och spetsig, vilket framgår av bilden i fig. 7 och av en ritning från 1781 (fig. 51), som anger att huvens reste sig 26 alnar (ca 15,4 m) från tornets gavelkrön. En äldre vindflöjel bär årtalet 1633, vilket kan syfta på en reparation eller nybyggnad av huvens.

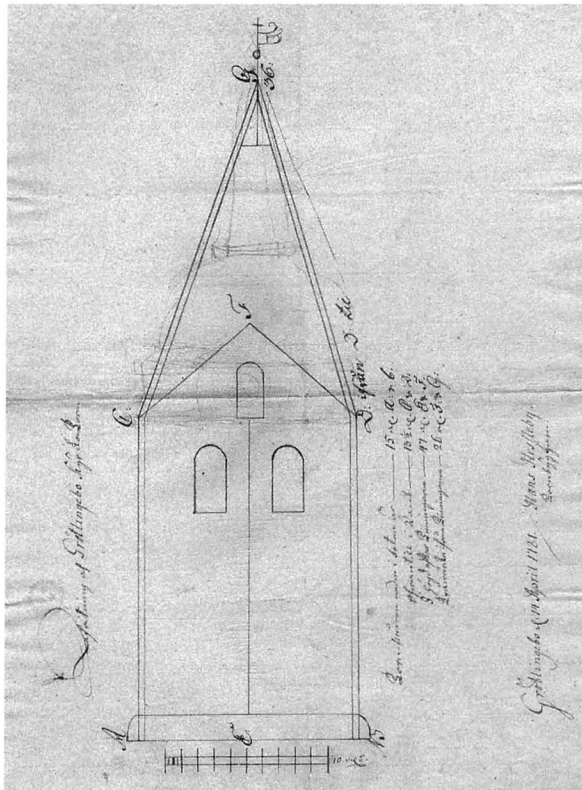
Fig. 51. "Afritning" av tornet, utförd av tornbyggaren Hans Hessleby 1781. Använd vid ÖIÅ som skissunderlag för ny tornhuv. RA.

Scale drawing of the tower 1781.

1781 avlät landshövding von Segebaden på sockenmännens uppdrag en skrivelse till Kungl. Maj:t med begäran om tillstånd att jämlikt förordningen av den 22 mars 1759 genomföra en ombyggnad av tornspiran, som hade skadats svårt av vårstormen under en pågående reparation. Med skrivelsen följde en ritning av tornet daterad den 14 april 1781 och signerad "Hans Hessleby Tornbyggare" (fig. 51). På ritningen skissade man i ÖIÄ en tornhuv liknande den som året innan fastställdes för Sproge kyrka (SvK, Go VIII:2 fig. 36). På den osignerade ritning som den 4 september 1781 insändes från ÖIÄ till Kungl. Maj:t och fastställdes den 12 september (fig. 52) har tornet givits en tung pyramidform med avskuret krön. Runda fönsteröppningar har lagts in i gavelröstena och på takspirans sidor, de senare
