Grötlingbo kyrka

GRÖTLINGE TING, GOTLAND BAND IX:2

VOLYM 226 AV SVERIGES KYRKOR, KONSTHISTORISKT INVENTARIUM

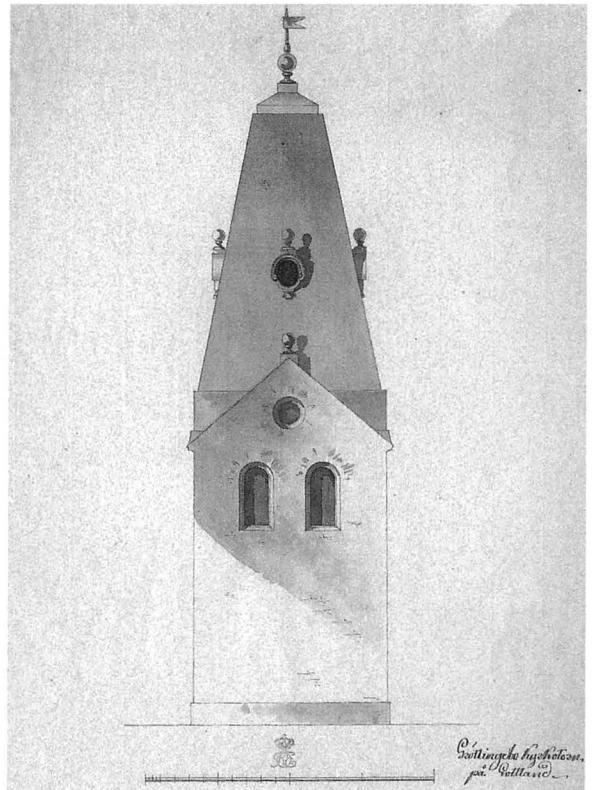
Fig. 52. Ritning till ny tornspira, utförd vid ÖIÅ 1781. RA.

Proposal drawing 1781.

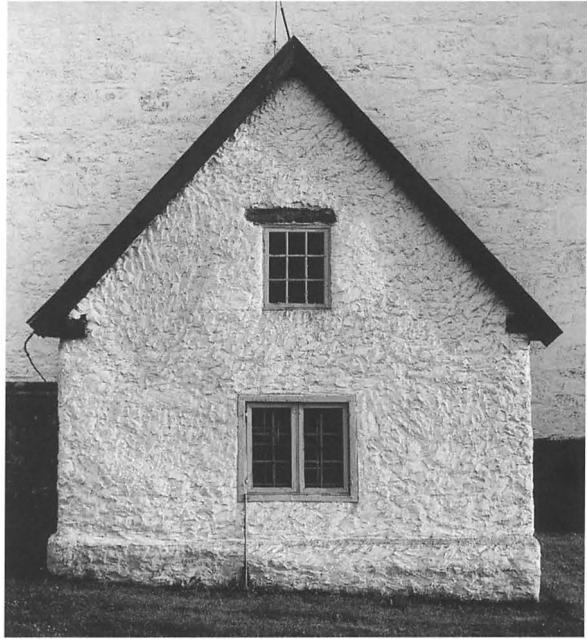
Fig. 53. Sakristian från norr. Uppförd 1828. Foto 1997.

The vestry from the north. Built in 1828.

Sakristian (fig. 53), som uppfördes 1828, är belägen på korets norra sida. Den har enkel skråkantad sockel och är putsad och kalkad. På ömse sidor om sakristians murar (fig. 54–55) och från dess vind ses ett i korets nordmur utskjutande murparti av sandstensblock med tegel i fogarna. Bredd nära 6 m, höjd på västra sidan (fig. 55) upp till sakristians takfot, på den östra (fig. 54) till korssockelns höjd och här avslutad med en finhuggen vinklad sten. Största höjd över vindsgolvet nära 1 m. Murpartiet tyder på att här fun-

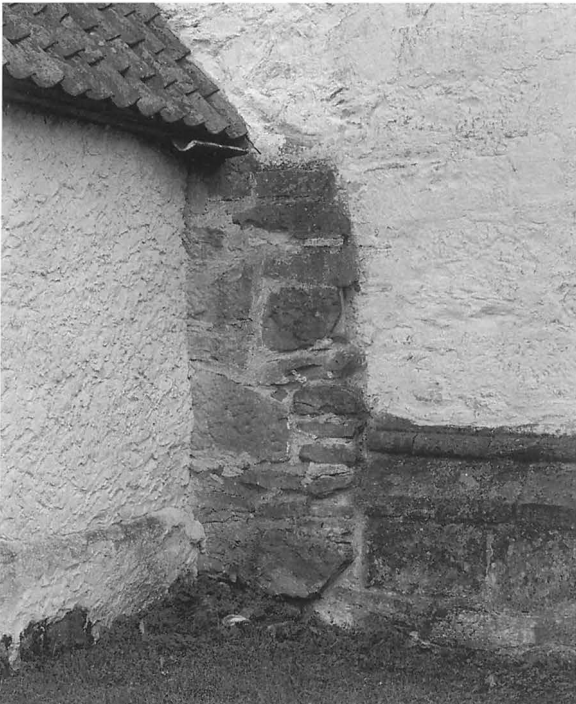
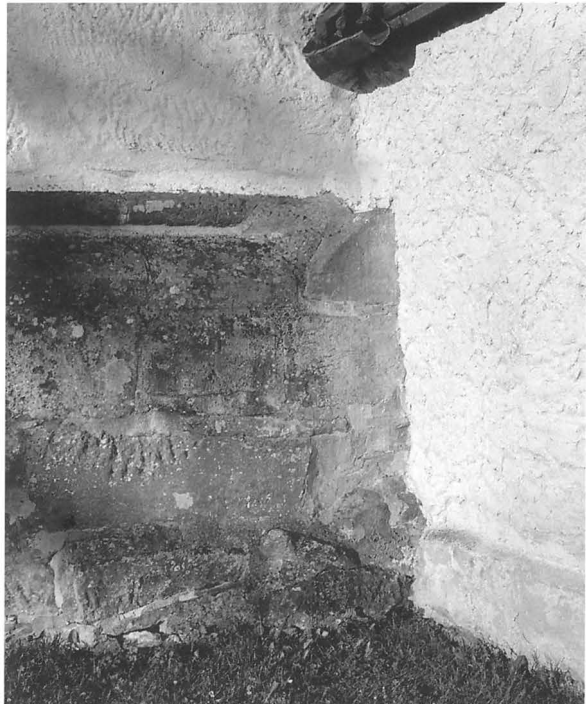
Fig. 54–55. Förtagningar i muren för tidigare planerad sakristia. Jfr fig. 53. Foto 1997.

Wall joints, intended for a previously planned vestry. Cf. Fig. 53.

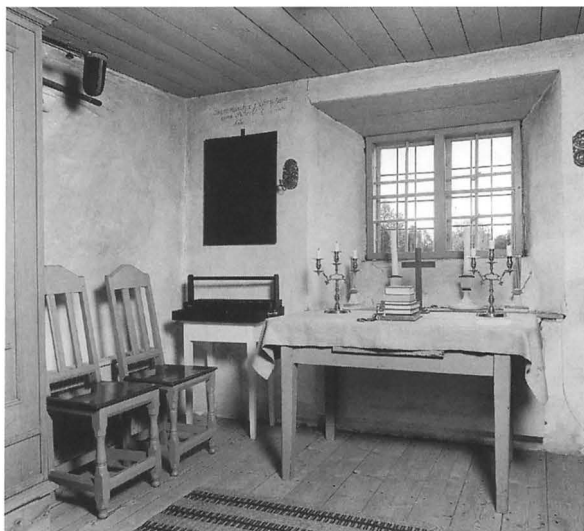
Fig. 56. Interiör av sakristian mot norr. Foto 1997.

The interior of the vestry, looking north.

Sakristian (fig. 56) har putsade innerväggar och golv av omålade furuplankor, på samma nivå som korgolvet. Platt innertak av gråmålade furuplankor, med en lucka till vinden i den sydvästra delen. Sakristieingången i korets norra mur (fig. 57) har finhuggen omfattning av röd kalksten, med två poster och trepassformad överliggare. Posterna står på en hög tröskel av samma material. Öppningen ligger i liv med korets norra vägg och har putsad smyg in mot sakristian. Dörr av stående furubräder, brunbetsad, med svartlackerade järnbeslag samt ring och handtag.

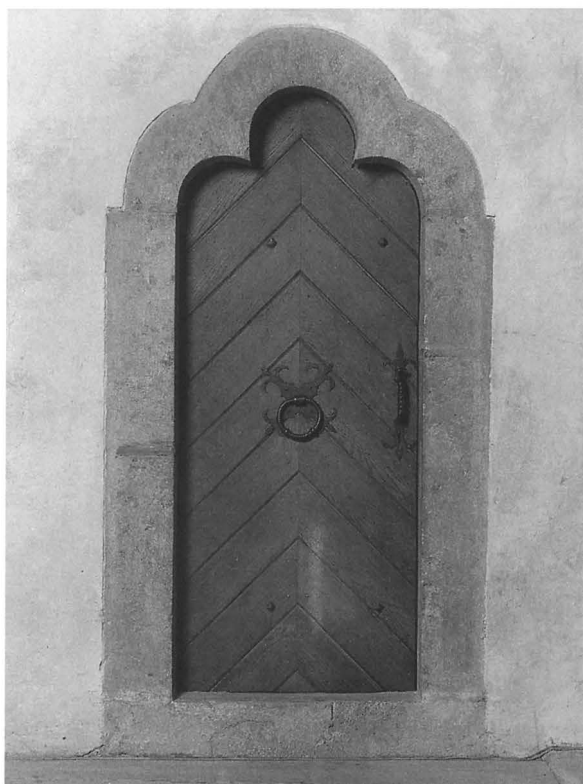
Fig. 57. Sakristians ingång från koret. Foto 1997.

Entrance to the vestry from the chancel.

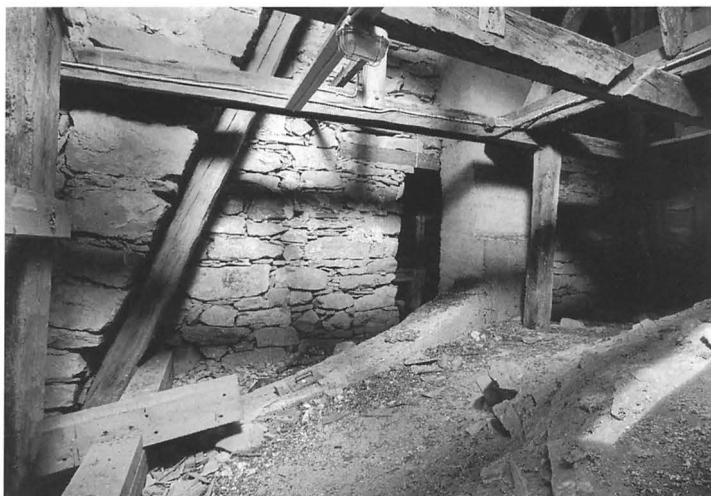
Fig. 58. Långhusets vind med gavelmuren mellan långhus och kor sedd från väster. Den lutande bjälken till vänster bär avlastningsbågen för triumfbågen. Foto G. Ström 1999. GF.

Nave loft from west, showing gable wall between nave and chancel. The slanting beam bears the relieving arch of the triumphal arch.

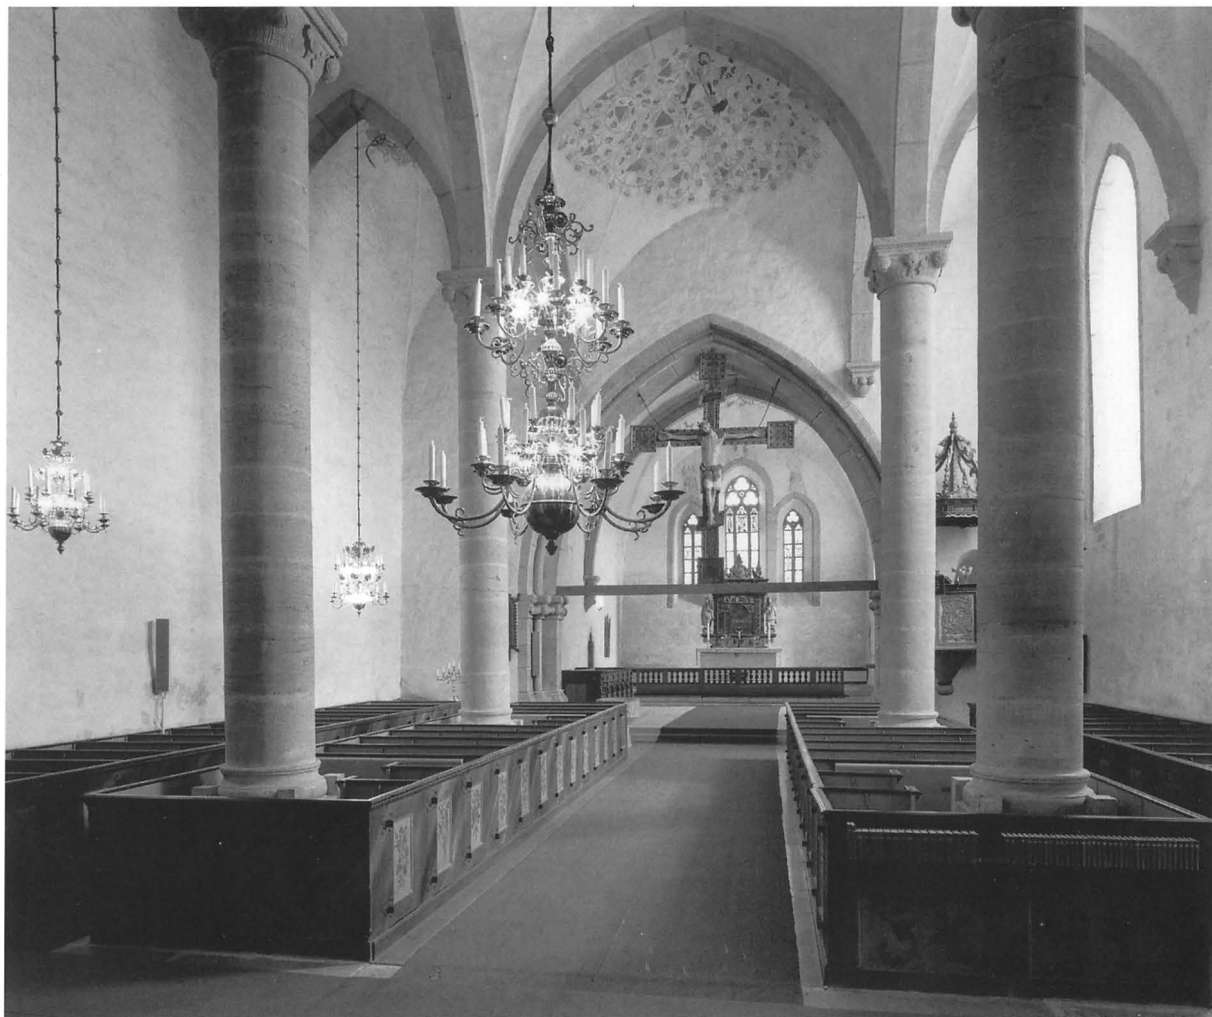
Fig. 59. Interiör av kyrkan mot öster. Foto 1997.

The interior of the church looking east.

Kyrkobyggnadens olika delar (fig. 59–62), ringkammare, långhus och kor, har bevarat sin medeltida plan och volym. Ringkammaren i tornets bottenvåning avskiljs dock sedan 1989 från kyrkorummet i övrigt av en glasad vägg, som gör det möjligt att använda tornrummet för gudstjänster vintertid (fig. 60).

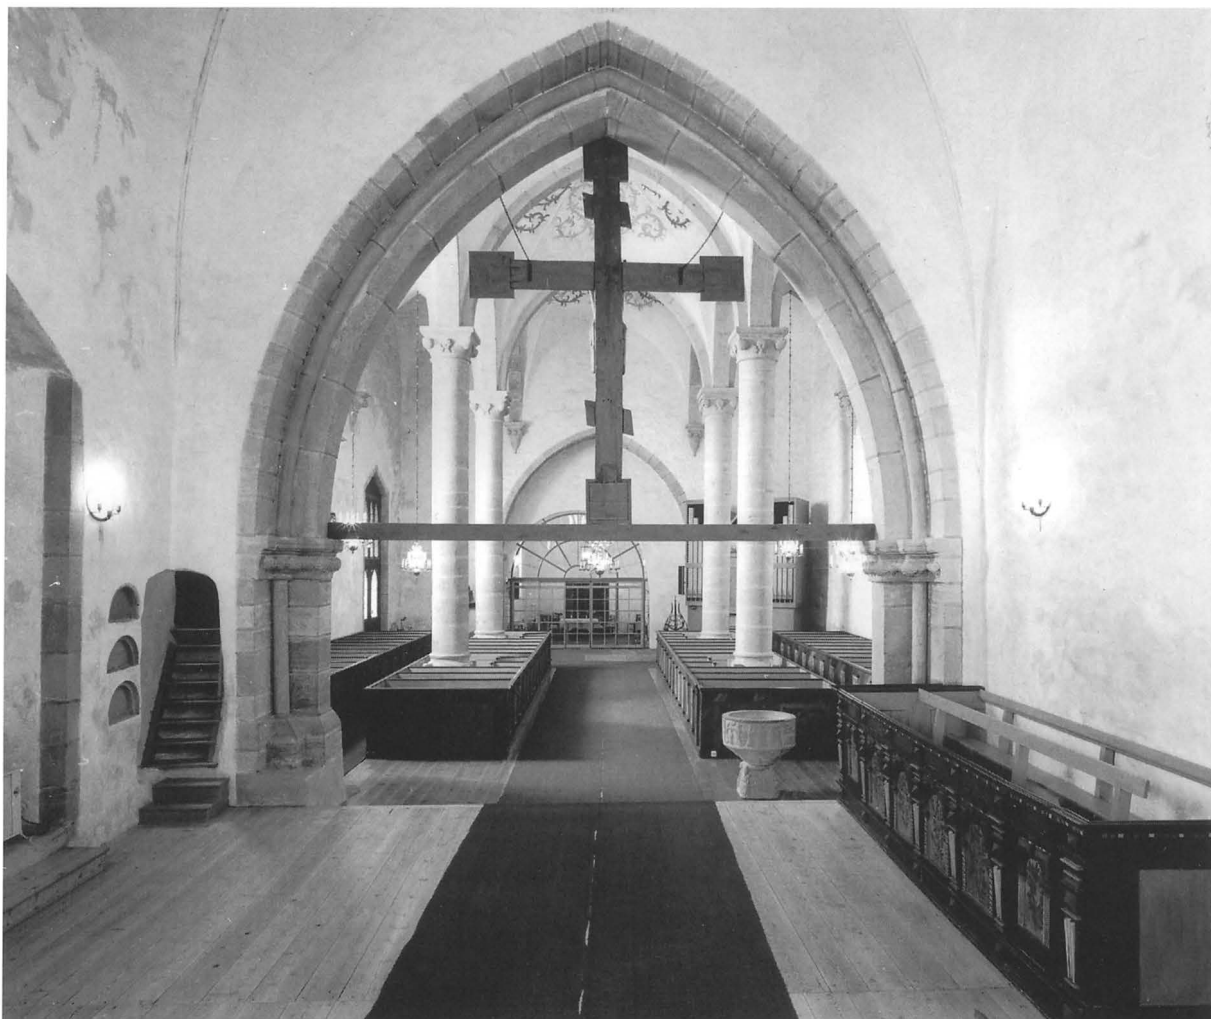
Fig. 60. Interiör av kyrkan mot väster. Foto 1997.

The interior of the church looking west.

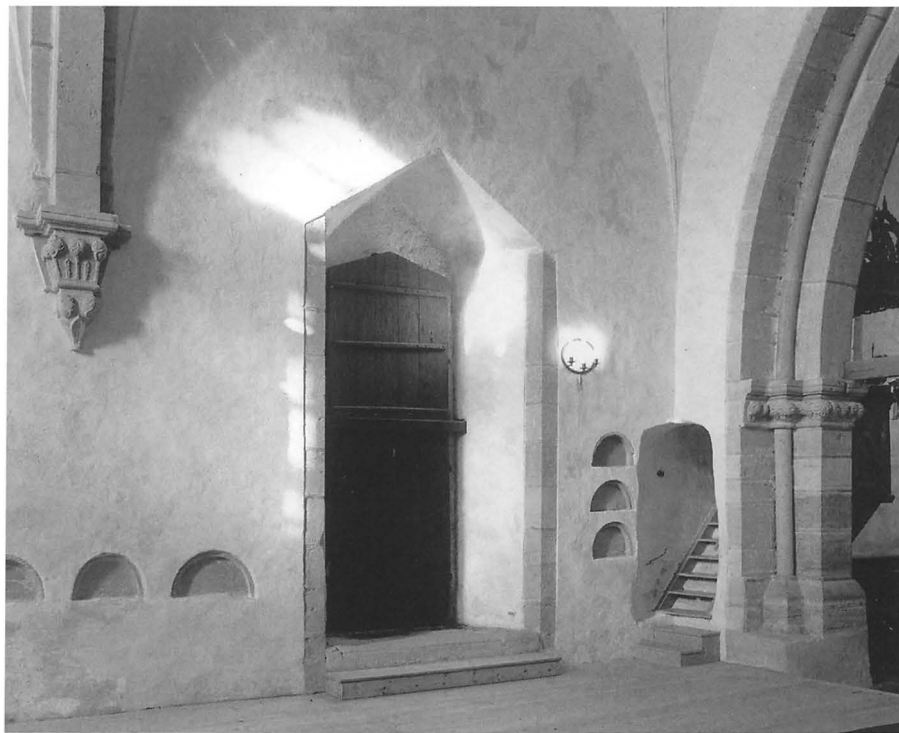
Fig. 61. Interiör av koret mot syd-väst. Foto 1997.

The interior of the chancel looking south-west.

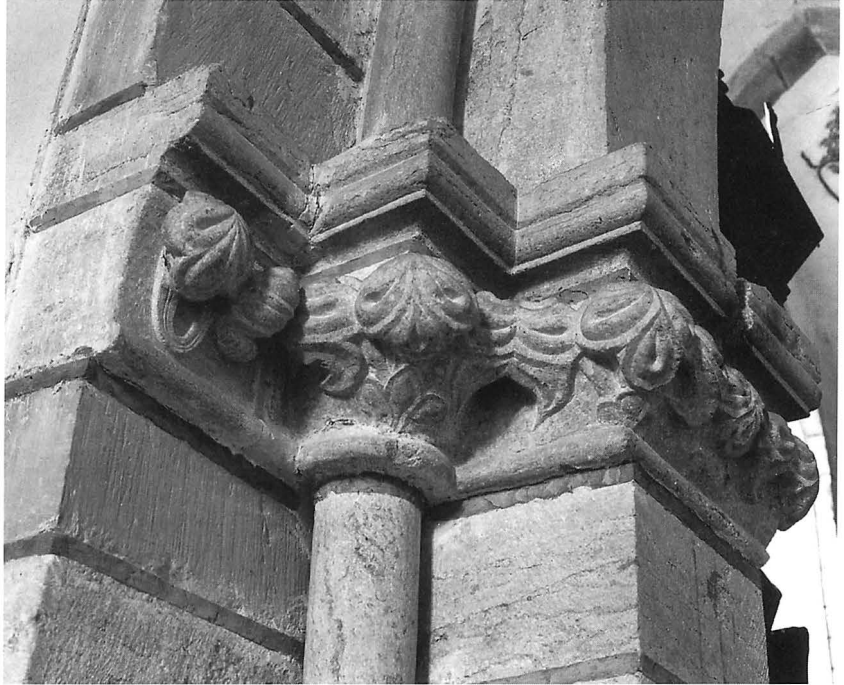
Fig. 68. Triumfbågens södra anfangslist.
Foto ATA.

The south springer of the triumphal arch.

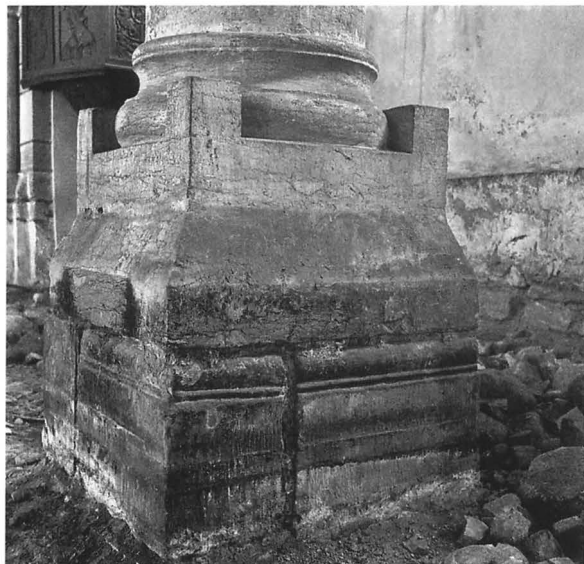
Fig. 70. Plint och bas till långhusets sydöstra kolonn med återanvända sockelstenar. Foto E. Gustafsson 1956. ATA.

Wall base from the Romanesque church reused for the base of the south-east column of the nave.

den andra med rundstav och smal ryggåslist, och de ger placerade ovanpå varandra motsvarande sockelprofil som finns på tornet. Kvaderstenar med samma rundstavskant, däribland två hörnblock, har sekundärt använts vid muringen av plintarna till kolonnerna i det nuvarande långhuset (fig. 70). Likadana block återfinns också i sockeln i långhusets sydfasad samt löst liggande i marken utanför korportalen. I sockeln i långhusets sydöstra och sydvästra hörn ingår en serie block med skråkantad profil, som sannolikt också tillhört den romanska kyrkan, bl.a. två hörnblock. De är betydligt högre än de tidigare nämnda skråkantade sockelstenarna och har samma höjd som de med rundstav försedda blocken. Högt upp i korets södra fasad är inmurad en sten med repstavsprofil. Från den romanska kyrkan har även bevarats övre delen av en fönsteromfattning av finhuggen sandsten, inmurad i det gotiska långhusets östmur väster om korportalen. Den är rundbågig, utan profilering och med sned smyg in mot en trång ljusöppning (smygens största bredd 75 cm, höjd 40 cm).

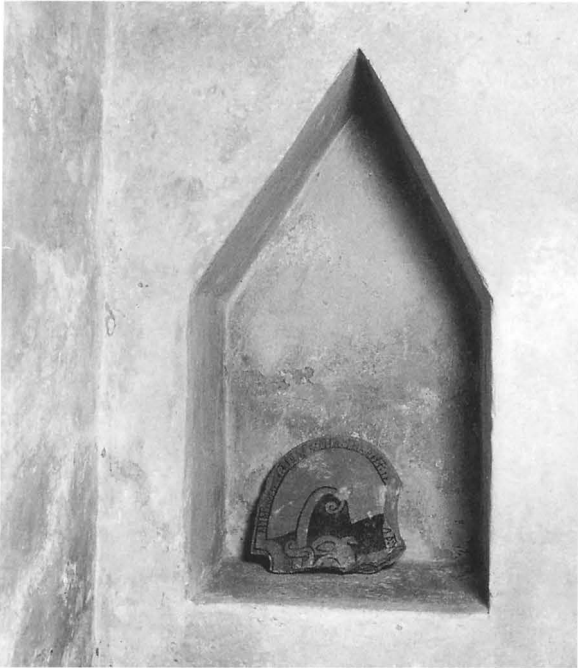
Fig. 73. Nisch i korets södra mur, med fragment av runsten (nr 1). Foto 1997.

Niche in the south wall of the chancel, with fragmentary rune stone.

I korets väggar finns tre olika nischer: 1. I den östligaste delen av korets södra innermur en rakspetsig nisch utan omfattning (fig. 73) med putsade ytor. Bredd 72 cm, djup 55 cm, maximal höjd 134 cm. – 2. Bakom högaltaret en rektangulär nisch utan omfattning, med putsade ytor. I botten spår i putsen av en rund igenmurning, möjligen efter en piscina. Bredd 75 cm, djup 56 cm, höjd 63 cm. – 3. I norra muren norr om högaltaret nisch för sakramentskåp (fig. 74) med rakspetsig avslutning och putsade ytor. Inredning av furu, med en hylla. Omfattningen är av ek, uppåt avslutad av tre spetsar, den mellersta med krönblomma, kantade av snidade krabbor samt kantlister, den mellersta spetsens nedåt avslutade av snidade drakhuvuden. Två dörrar ovanför varandra, med lås och skyltbricka av järnplåt samt gångjärn och beslag av 1300-talstyp, i smidesjärn. Den översta dörren begränsas av ett trepass. I omfattningen sex cirkulära öppningar, ovanför den övre dörren trepass med snidad sexuddig stjärna, på sidorna sex små hål inom ristade cirklar, på sidorna om den nedre dörren snidade snedställda kors. På beslagen röda färgspår, på träet gråvit grundering. Mått: bredd 75 cm, djup 50 cm, maximal höjd 117 cm. Omfattningens bredd 82 cm, maximal höjd med

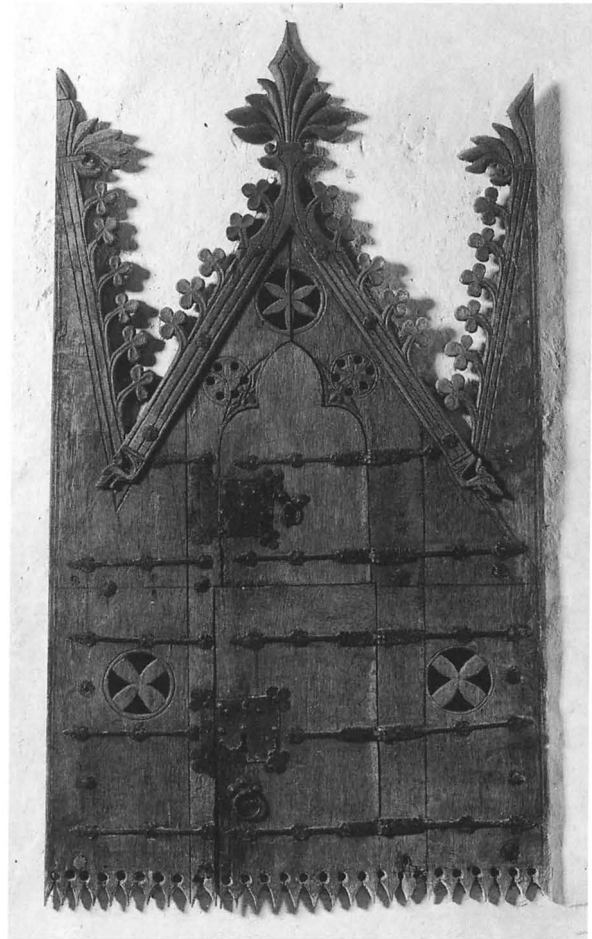
Fig. 74. Sakramentskåp i korets norra mur. 1300-talet, mittkrönet kompletterat. Foto 1997.

Aumbry in the north wall of the chancel. 14th century, central finial replaced.

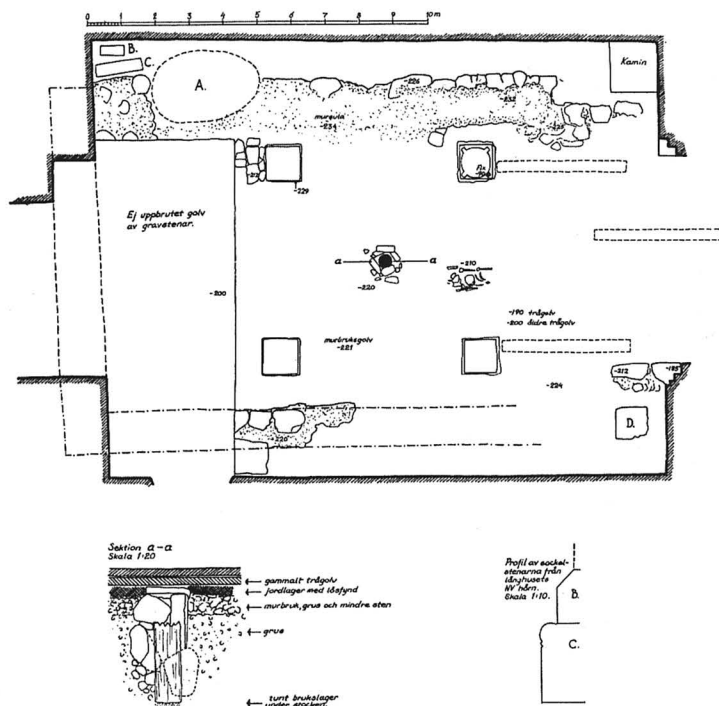
Fig. 76. Plan av långhuset efter uppbrytning av golvet visande spår av den romanska kyrkans grundmurar. Nedtill tvärsnitt av stolphål för byggnadsställning samt rekonstruktion av det romanska långhusets sockelprofil. Uppm. Evald Gustafsson 1956. ATA.

Plan of the nave showing traces of the foundation walls of the Romanesque church and a post-hole from scaffolding, found under the nave floor.

Remains of the Romanesque church were found during the excavations of 1956–57, when the footings for the north and south nave walls and traces of the chancel foundations were uncovered (Fig. 76). Owing to graves in the area, it was not possible to establish the form of the chancel, but no apse was in evidence, nor have any curved or worked stones such as could have once belonged to an apse been recognised in the walls of either the churchyard or the present church. The outer length of the nave would have been c. 15 metres; that of the chancel 6–7 metres (Fig. 77). Two wall plates survive from the Romanesque church's roof-construction (Fig. 78).

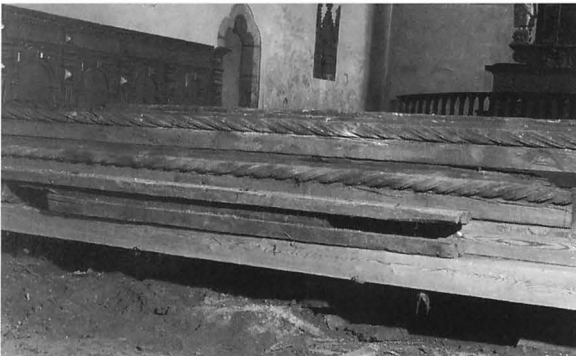
Fig. 78. Remstycken som tillhört den romanska kyrkans takkonstruktion. Foto E. Gustafsson 1956. ATA.

Wallplates belonging to the roof of the Romanesque church.

Under långhusets trägol (fig. 76) påträffades ett golv av bastanta, bilade plankor. Dessa vilade på bjälkar av ek (fig. 77), som låg i ett decimetertjockt lager fyllnadsjord. Två av

bjälkarna var ornerade med en snidad repstav, vilket tyder på att de legat som remstycken på murkrönen i den romanska kyrkans takkonstruktion. En annan bjälke var försedd med falsar samt bemålning av gotisk karaktär (se Övriga inventarier). Under jordlagret låg sandstensflisor, dels lösa, dels ingående i ett kalkbrukslager, ovanpå en orörd grusbädd och utgjorde kyrkans äldsta golvnivå. I nivå med och delvis under detta lager fanns i långhusets norra och södra del större stenar, som utgjorde rester av sulan till det romanska långhusets norra och södra murar. I nuvarande långhusets nordöstra del påträffades resterna av en stenläggning, som torde ingått i en grund för det romanska koret. På grund av gravgrävningar i det nuvarande koret var det inte möjligt att avgöra vare sig det äldre korets utsträckning eller om det varit rakslutet eller försett med absid (fig. 78). Någon huggen sten med svängd form, som kunnat ingå i en absidfasad, har inte påträffats i bogårdsmuren eller i kyrkans synliga murverk.

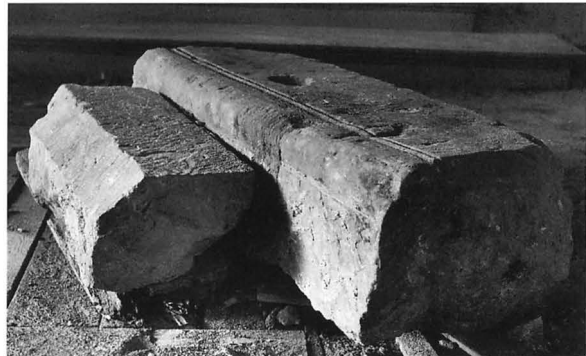
Fig. 79. Sockelstenar från den romanska kyrkan. Foto E. Gustafsson 1956. ATA.

Base stones from the Romanesque church.

Utänför sulan till den romanska muren låg i långhusets nordvästra hörn intill varandra två kvaderstenar (fig. 79) med sådan profilering, att de kunde hänföras till det romanska långhusets sockel. Den ena var försedd med skråkant,

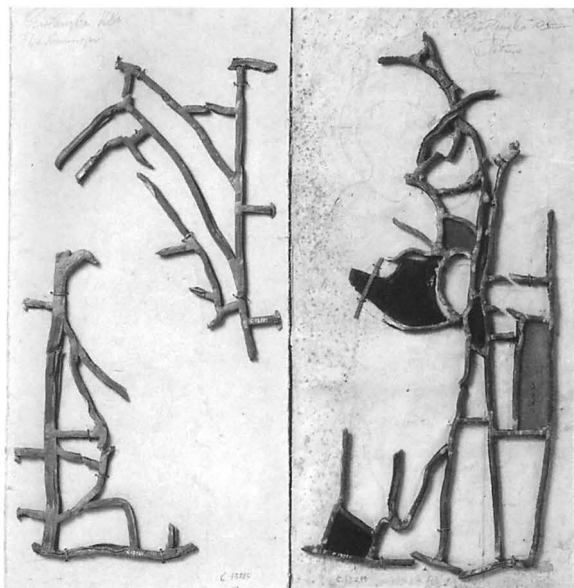
Fig. 96. Äldre spröjsverk från rutorna nr 2 och nr 18 (fig. 95), utbytta 1946. Foto G. Ström 1999. GF.

Leadings from panes no. 2 and no. 18 (cf. Fig. 95). Replaced in 1946.

När glasmålningarna under 1940-talet var nedtagna och evakuerade, försågs åtskilliga rutor med nya blyspröjsar. Arbetet utfördes av byggmästare R. Lydahl. Det äldre

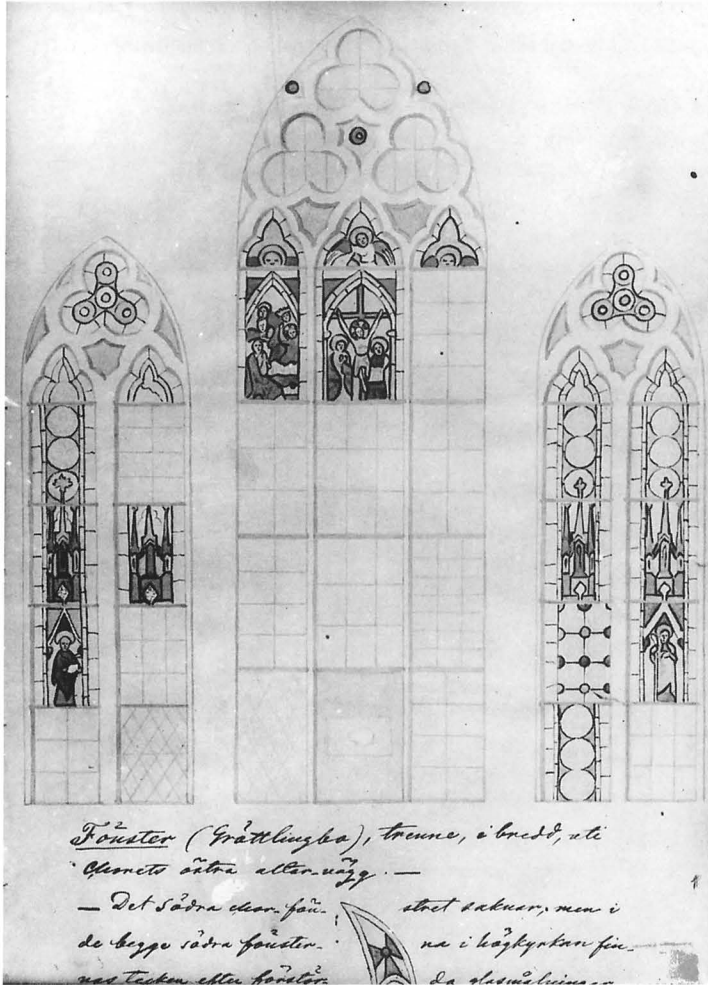
Fig. 97. Teckning av P. A. Säve 1864 visande glasmålningarnas dåvarande placering i de östra korfönstren. Jfr fig. 88. Foto ATA.

Drawing of the east windows of the chancel, showing the layout of the stained glass in 1864. Cf. Fig. 88.

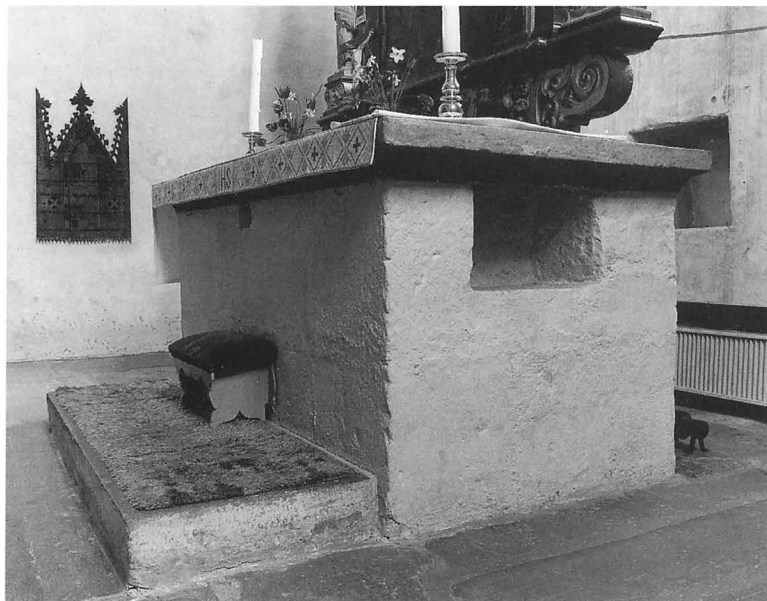
Fig. 100. Det medeltida högaltaret. Foto 1997.
The medieval high altar.

Högaltare av sandsten (fig. 100), kalkat och putsat, utan
hörnkedjor, täckt av altarskiva av finlipad rödaktig kalk-
sten, hålkälad på tre sidor och med lodrät bakre kant. På
skivan fem konturristade invigningskors av maltesertyp,
längd 7 cm. På altarets framsida finns en relikgömma ome-
delbart under skivan, bredd 12 cm, höjd 11 cm, igensatt
med en skiva av grå sandsten. Altaret är även försett med tre
nischer: På altarets baksida, bredd 60 cm, höjd 67 cm, djup
52–56 cm; på altarets sydsida, bredd 58 cm, höjd 34 cm,

djup 36 cm; på altarets nordsida, alldeles nedanför skivan, bredd 33 cm, höjd 17 cm, djup 23 cm. Framför altaret ligger en trampsten av finslipad rödaktig kalksten, av samma längd som altaret. Altarskivans längd 268 cm, bredd 141 cm, altarets höjd över golvet 132 cm, över trampstenen 112 cm. Trampstenens bredd 76 cm. "1704 d 20 Decemb: bekläddes den stenen, som ligger för Altaret ... på hwilken Prästen står, med panel för kiöld schull."⁷³ Nu avlägsnad. 1893 täckte man altarets framsida med tjock puts,⁷⁴ vilken knackades bort 1957 (konserveringsrapport i ATA, kopia i GF).

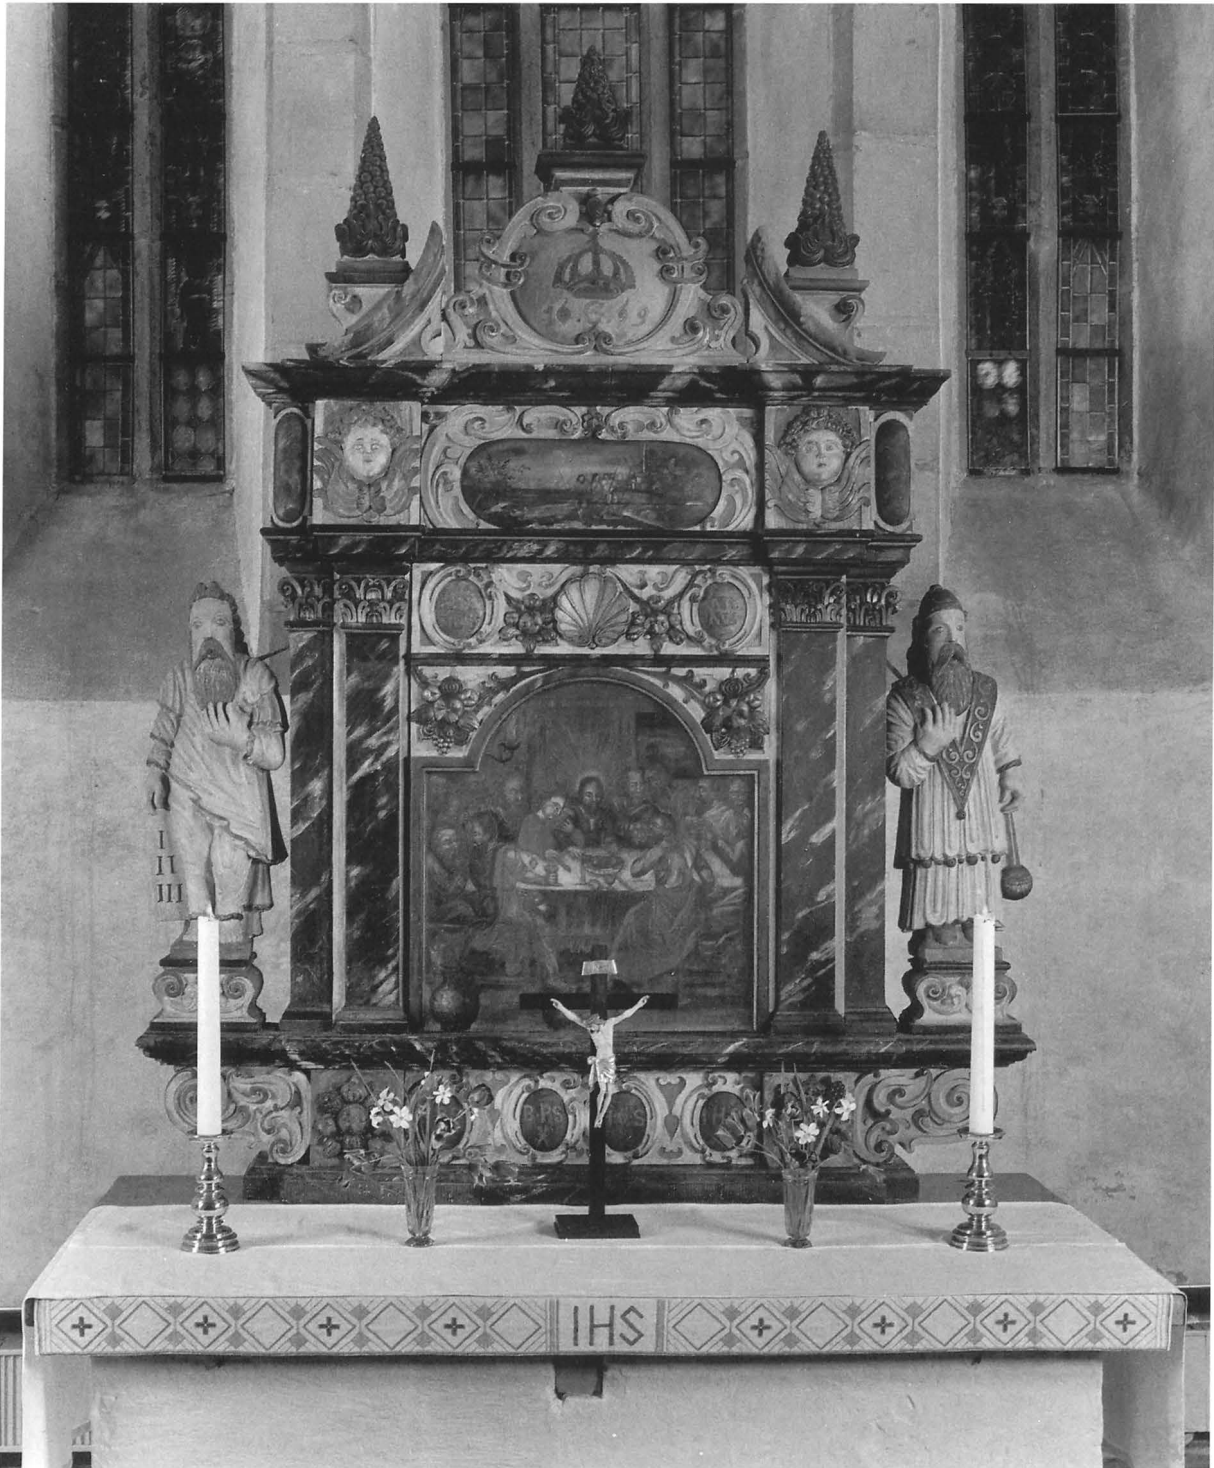
Fig. 101. Altaruppsats av sandsten, sannolikt utförd 1658, målad 1669. Foto 1997.

Reredos of sandstone, probably from 1658, painted in 1669.

Altaruppsats av skulpterad, målad och förgylld sandsten (fig. 101). I mittfältet en oljemålning framställande en nattvardsscen. Inramningen utgörs av en profilerad och förgylld ram, upptill bågformad, med snidade, skulpterade och målade frukter i svicklarna. Mittfältet omges av dubbla kolonnetter i plattskärning, med blomstersmyckade kapitäl. Utanför dessa, som profilörer, två fristående skulpterade figurer: Mose, med håret som två små uppskjutande horn, bärande lagens tavlor, med budorden nummerade I–III resp. IV–X, och Aron, i översteprästerlig skrud. Över mittfältet ett rektangulärt fält med skulpterad snäcka, omgiven av ovala listomgivna fält med initialer. I det norra fältet N.

O. (= Nils Olofsson; se not 71) / S. C. A. / M. C. D., i det södra monogrammet, I. A. S. B. (= Jacob Andersson Blass). Däröver inom förgylld ram, flankerad av skulpterade kerubansikten, en figurmålning visande tre personer med stavar, i bakgrunden landskap, till höger byggnader. Scenen visar sannolikt Kristus och de båda lärjungarna på vandringsringen till Emmaus (Luk. 24: 13–31). Däröver ljusblått fält med målad krona och årtalet 1669 i rött och guld, begränsat av snidad och förgylld ram och krönt av profilerade lister och voluter. Understyckets fyra ovala listomgivna fält har initialer och bomärken från respektive gård. Från vänster: 1. P. R. S. (= Per Rasmusson) och Kattlunds bomärke. – 2. B. P. S. (= Bärthel Pedherson) och Sandes bomärke. – 3. H. O. S. (= Hillebrandt Olofsson) och Kauparve bomärke. – 4. I. H. S. (= Jöran Hillebrandtsson) och Frigsarve bomärke. – Altaruppsatsen är målad i färgerna guld, svart, vitt, blått, grönt, gult, brunt och rött. Mått: höjd ca 325 cm, bredd ca 240 cm. Enligt Tofftenius den yngre tillkom altartavlan genom "Jacob Hansson Tofftenius ... pådrifft och bijsstånd", alltså efter 1653.⁷⁵ Utvändigt finns på östra sidan av långhuset en sten alldeles ovanför sockeln med ett ristat bomärke för stenhuggaren Hans Schotte och årtalet 1658, vilket kan syfta på altaruppsatsens tillkomst (se ovan Ristningar). Målningen av altaruppsatsen utfördes 1669 av Blass.⁷⁶ 1956–1957 rengjordes altartavlan, oljades och mattfernisades (konserveringsrapport i ATA, kopia i GF).

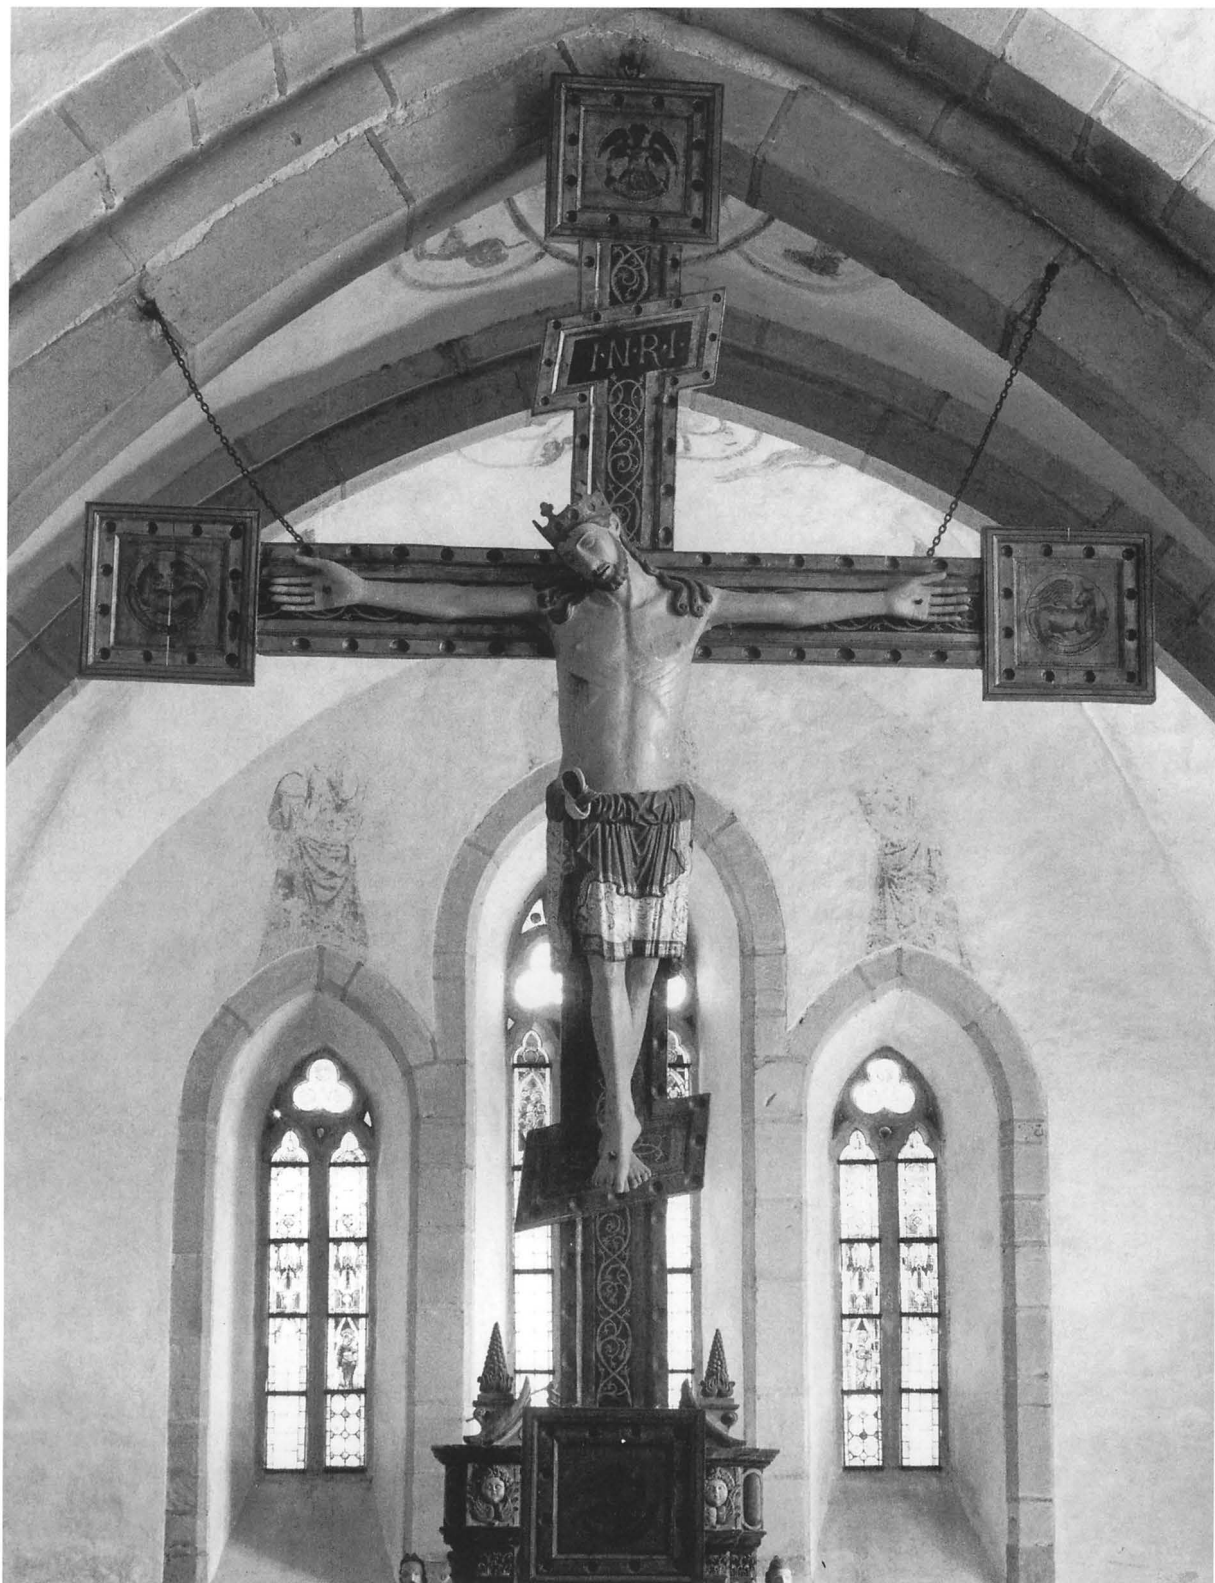
Fig. 102. Triumfkrucifix, mitten av 1200-talet. Korssets ändplattor och krucifixets bemålning ej ursprungliga. Foto 1997.

Rood, mid 13th century. End-plates and painting not original.

Triumfkrucifix med corpus av snidad, målad och förgylld ek på kors av furu (fig. 102). Kristus har kort helskägg, hår som faller ned på axlarna samt lutar huvudet något mot höger axel. Huvudet är krönt med en öppen krona. Ögonen är halvslutna men var enligt iakttagelser vid restaureringen 1956–1957 ursprungligen öppna. Fötterna är lagda över varandra och med en spik fästa på en sned fotbräda. Ländklädet är uppdraget i en knut över högra höften och vikt över den övre kanten, så att den fodrade undersidan av tyget är synlig. Ovanför Kristusbildens huvud finns en sned titulus med texten ”INRI”. Korsstam i ett stycke med påsatta armar; i korsmitten fyra dymlingar för fästande av corpus. Korsarmarna avslutas av rektangulära plattor med målade evangelistsymboler, fästa med vardera två järnbeslag. Kors, ändplattor och sneda bräden kantas av en enkel list med ovala urtagningar för ädelstensimitationer. Färger: karnation gulrosa, ländkläde vitt, mönstrat med guld samt försett med rött foder, bådadera guldkantade, hår och skägg brunsvarta, krona förgylld, med ovala urtagningar i flera färger för ädelstensimitationer, korsstam mörkbrun med gul vegetativ slinga, evangelistsymbolerna i flera färger. Höjd ca 4 m, corpus' höjd drygt 2 m, dess avstånd mellan fingerspetsarna enligt Säve 2,16 m.

1893 kompletterades korset med nya ändplattor, corpus målades av Johan Gardelin i gul färgton, ländklädet i rött och vitt och korset i grönt med mönster i guld, samt hängdes upp på långhusets norra mur. Korset hänger sedan 1946 i tre kedjor i triumfbågen, där två kraftiga hakar fanns kvar sedan en äldre upphängning.⁸¹ Vid 1956–1957 års restaurering sattes också en trabes upp i bågen. Krucifixet tvättades, oljades och mattfernissades, och corpus målades i en varmare karnation. Samtidigt konstaterades att mycket litet av den medeltida polykromin återstod (konserveringsrapport i ATA, kopia i GF). Vid en konservering 1975 iaktogs spår av medeltida polykromi främst i ansiktet och på ländklädnaden (konserveringsrapport i ATA, kopia i GF).

Korset är av romansk typ, där de sneda inskrifts- och fotbräderna är ett bysantinskt drag. Romanska stildrag är också kungakronan och de ursprungligen öppna ögonen, medan de halvslutna ögonen och de över varandra lagda föt-

terna utgör ett yngre stildrag. Ländklädet är utformat på samma vis som på ett krucifix i Kräklingbo. Grötlingbo-krucifixet torde i likhet med detta ha tillkommit under 1200-talet, kanske något före århundradets mitt. Det har tillskrivits en gotländsk verkstad, som tagit intryck av sachsisk konst.⁸²

The most significant medieval fitting that survives is the rood (Fig. 102) which is of Romanesque type showing Christ wearing a king's crown. Typically Byzantine traits are the diagonal planks bearing the INRI-inscription and the crossed feet. The rood is considered to have been made in the middle of the 13th century.

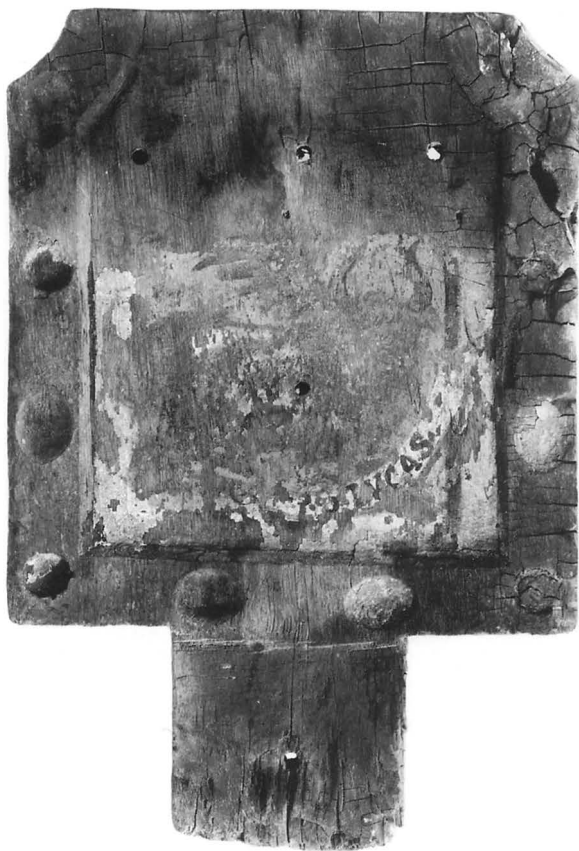
Fig. 103. Ursprunglig ändplatta till triumfkrucifixet med evangelisten Lukas symbol. Funnen 1956, nu i GF. Foto R. Hejdström 1999. GF.

Original rood end-plate, with the symbol of St Luke.

Ursprunglig ändplatta av ek till triumfkrucifixet (fig. 103; jfr fig. 102), rektangulär med tapp, längs kanten list med ovala urtagningar med spår av röd färg och kredering. Spår av övrig bemålning i svart, rött och grönt. På plattans framsida bevingad ox med texten "S. LVCAS", på plattans baksida spår av röd färg på kredering. Höjd 63 cm, utan tapp 45 cm, bredd 41 cm, tjocklek 6,5 cm. Påträffad under

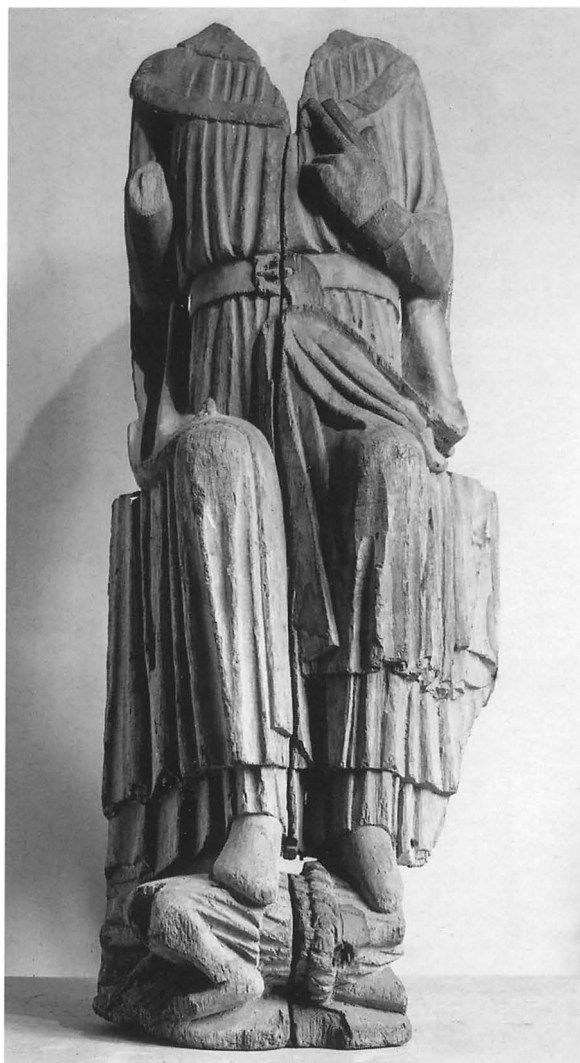
Fig. 104. Tronande helgon, sannolikt S:t Olof. 1200-talet. Foto ATA. *Enthroned saint, probably St Olof. 13th century.*

Tronande helgon, svårt skadad skulptur av ek (fig. 104). Helgonet, vars huvud och högra arm saknas, sitter i en tronstol, där sidostyckena numera saknas. Dräkten utgörs av över- och underklädnad, sammanhållen av ett brett bälte med spänne samt däröver mantel. Vänster hands pek- och långfinger håller remmen till manteln mot bröstet och mantelns nedre delar är lagda över knäna. Fötterna vilar på en underliggare i form av en hopkrupen figur, liggande på sidan och med överkroppen vilande på underarmarna. Huvud, underben och fötter saknas. Skulpturens baksida urholkad. Höjd 105 cm, bredd 39 cm.

Helgonbilden, som stilmässigt kan dateras till 1200-talets mitt, framställer S:t Olof. På höger knä finns en rest av skaftet till den yxa, som han hållit i handen. Skulpturen finns sedan 1909 i Gotlands Fornsal (inv.nr Dep. C 119).⁸³

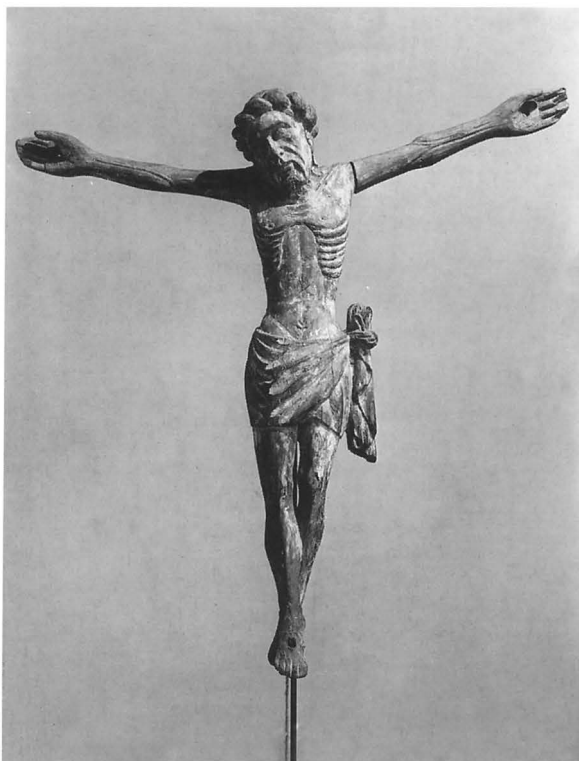
Fig. 106. Kristusbild från processionskrucifix. 1400-talet. Armarna sannolikt senare komplettering. Foto ATA.

Crucifix, 15th century. The arms probably not original.

Kristusbild av björk (fig. 106) till nu förlorat processionskrucifix. Huvudet, som bär en vriden törnekrans, lutar svagt åt höger sida. Det breda ansiktet har tveklutvet skägg, djupt liggande ögon och djupa veck vid näsrot och mungipor. De raka armarna med stora händer och utåtriktade fingrar tycks vara en senare ersättning för de ursprungliga armarna. Fötterna är lagda över varandra och fästa med en spik. Sidosår saknas. Ländklädet är uppdraget i en knut över vänster höft. Höjd 59 cm, bredd 57 cm. 1994 fäst på

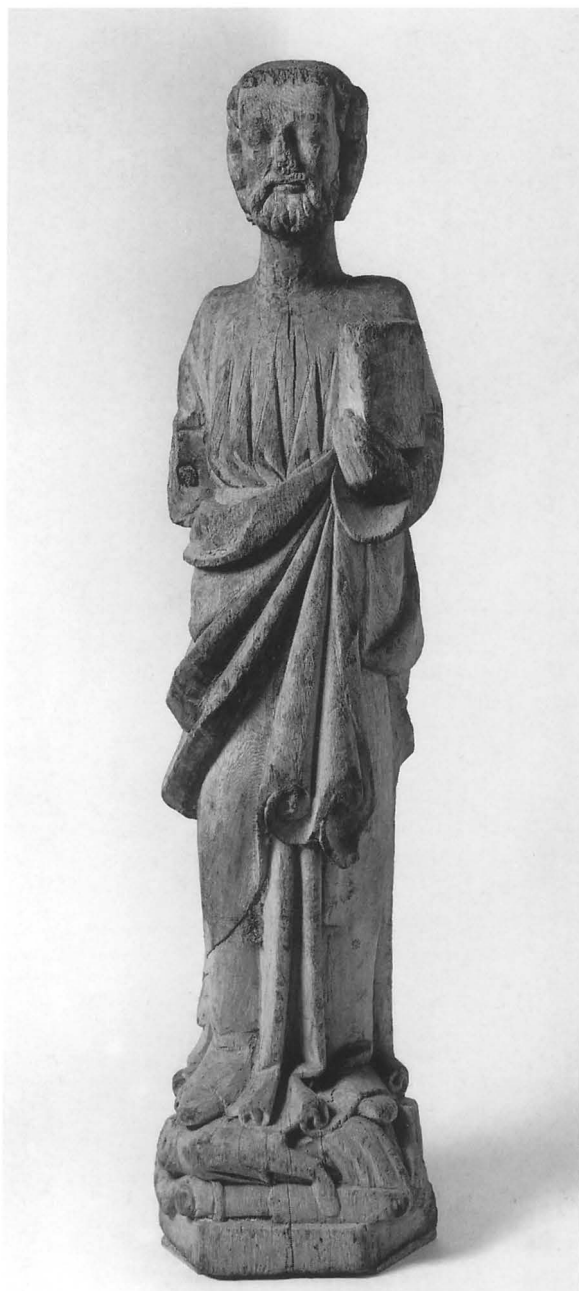
Fig. 105. Stående manligt helgon. 1300-talet. Foto R. Hejdström 1999. GF.

Male saint. 14th century.

Stående manligt helgon på underliggare. Bilden, som är skuren i ek, är delvis skadad och helgonets högra arm saknas helt (fig. 105). Fyrkantigt ansikte med nedhängande mustascher samt skägg. En tunn avfasning på hjässan anty-

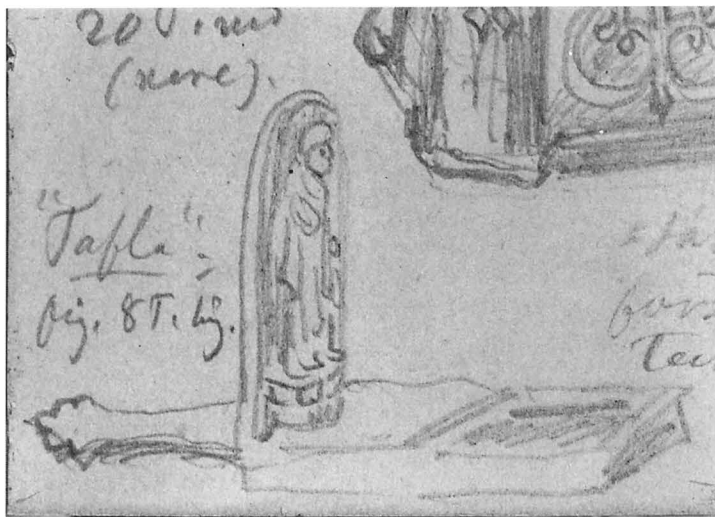
Fig. 107. Kollektskopa med helgonskulptur. Teckning av P. A. Säve vid mitten av 1800-talet. UUB.

Drawing of collection tray with sculptured saint.

Träskulptur av ek (fig. 108), manligt helgon. Höger arm och sida saknas. Slät ryggsida. Barhuvad, med vänstra handen hållande om en flik av manteln. Obetydliga färgspår. Höjd 18,5 cm. – Funnen av Evald Gustafsson 1956 under korets golv (restaureringsrapport i ATA, kopia i GF). 1300-tal. Torde ha tillhört en kollektskopa. Säve avbildar vid mitten av 1800-talet en kollektskopa med helgonfigur (fig. 107), sannolikt denna. Sedan 1957 i SHM (inv.nr 25740:1).⁸⁶

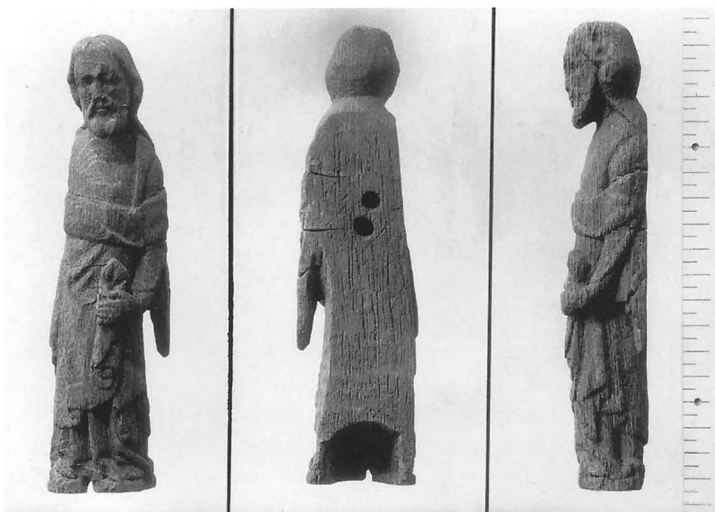
Fig. 108. Bevarad manlig helgonbild från kollektskopan i fig. 107. 1300-talet. Foto ATA.

Male saint, surviving from the alms box in Fig. 107. 14th century.
