Grötlingbo kyrka

GRÖTLINGE TING, GOTLAND BAND IX:2

VOLYM 226 AV SVERIGES KYRKOR, KONSTHISTORISKT INVENTARIUM

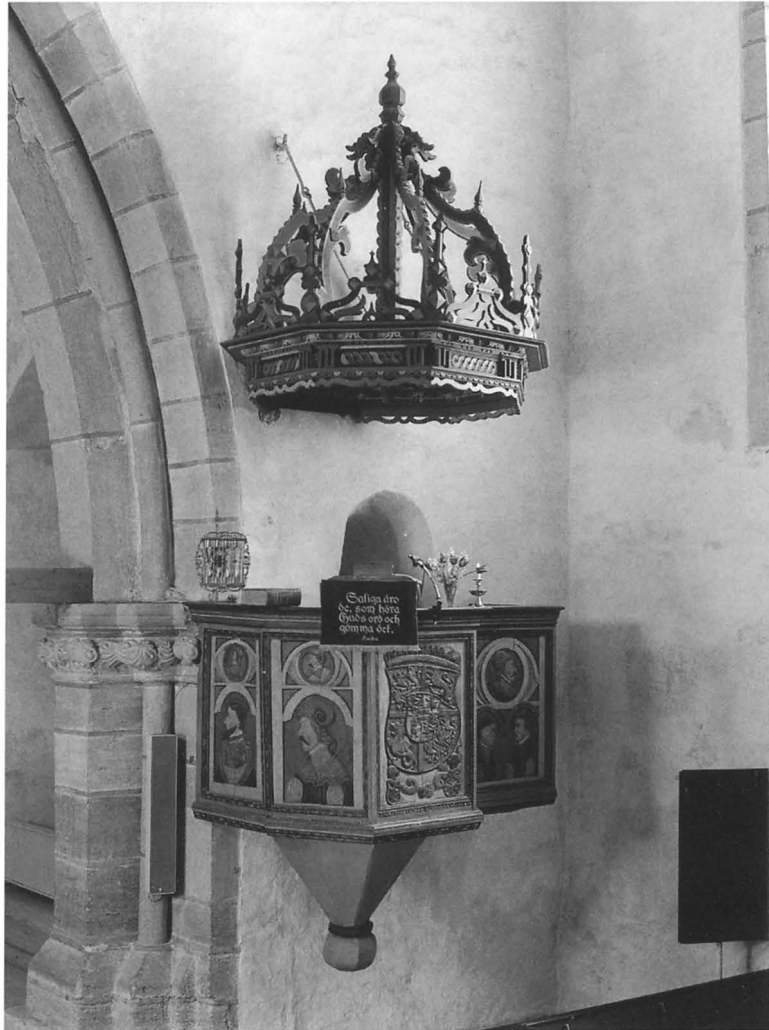
Fig. 109. Predikstol med korg från 1548, ursprungligen tillhörig S:ta Maria kyrka i Visby. Ljudtaket från 1600-talets slut. Foto 1997.

Pulpit from 1548, originally in St Mary's, Visby. Sounding board from the end of 17th century.

Predikstol (fig. 109–113) av snidad och målad ek, bestående av polygonal korg från 1548 och ljudtak från 1600-talets

slut. Uppgång genom triumfbågsmuren. Korgen vilar på två bjälkar insatta i långhusets östra mur, söder om triumfbågen, och avslutas nedåt av ett åttkantigt underrede med vulst och ändkula. Korgen har profilerad överliggare och begränsas nedåt av en list. Den är indelad i sex fält, inramade av tunna lister. I ett av dessa vapensköldar, i de övriga porträtt i låg relief i två register, de övre inom runda ramar, utom i nr 4, de undre under bågar. Fälten återger med början från vänster: 1. I vänster profil (fig. 110) nederst man med svart spetsigt skägg och brun baret, enligt tradition (dokumenterad 1699) Karl V, tysk-romersk kejsare 1519–1556, däröver i mindre format man med hjälm och mustasch. Fältets bredd 59 cm. – 2. I vänster profil i båda registren man med hjälm och mustasch, i det övre i mindre format, i det undre enligt tradition (dokumenterad 1699)

Det platta polygonala ljudtaket är åttkantigt. Det har gesims med äggstav, tandskuren list samt fält med bandflätor i plattsneideri. Kronliknande överbyggnad, bestående av kontursågade voluter av furu, uppbärande en pinakel. Utmed taklisten kontursågade gavelstycken, krönta av pinakler. På undersidan rosett i plattskärning, med blad i vitt, rött, grönt och brunt. Under ljudtaket en brunmålad druvklase.

Predikstolskorgen tillhörde tidigare Visby S:ta Maria, där den torde ha varit placerad på södra sidan i långhuset (SvK Go XI:2, s. 36, 37). Korgen bör då ha vilat på ben eller ett underrede av trä eller möjligen varit placerad på ett tidigare sidoaltare. Predikstolen såldes 1699 till Grötlingbo, där korgen placerades i långhusets sydöstra hörn under ett befintligt ljudtak från 1600-talets slut. 1699 ”d. 5 Apr. blef en ny Trapp och portale förfärdigat för Grötlingbo prädikstol af båtsm: O Skräddare”. Ingången var där fält nr 6 nu är placerat. Kyrkoherde Toftenius berättar: ”1704 d 4 Jun: som war Pinges affton blef Grötlingbo prädikstol ophögd I Svensk aln, samt dess himmel; då ock den förre trapp och portal (de quibus Supra p 24 1699) som stod något indispost, neml. wid södre väggen tätt wid Roes bänk, så at man skulle gå kring om prädikstolen, innan man kom opp i honom, borttogs, och istället togs et wackert trapphol genom muren enda in i prädikstolen, och trappe-portalet sattes där utanföre, hwilket alt giordes på 6 dagar af Stenhuggaren Hans Hermansson Norqwje i Grötlingbo ...” ”Portalet”

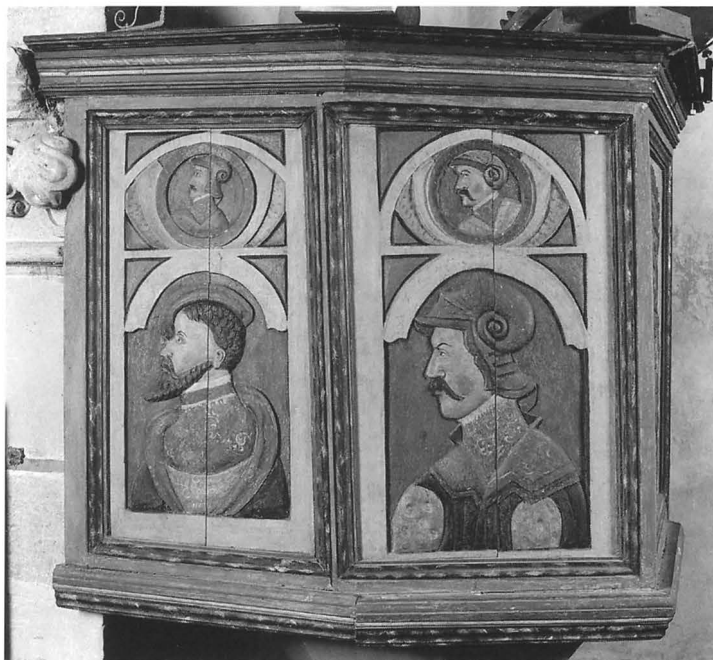
Fig. 110. Detalj av predikstolskorgen. Relieferna föreställer enligt traditionen den tysk-romerske kejsaren Karl V och hans bror kung Ferdinand. Foto 1997.

Detail of the pulpit box. According to tradition the reliefs depict the German-Roman Emperor Charles V and his brother King Ferdinand.

Den nedre figuren i fält nr 1, som bär bär kejsarlig baret och pälsbrämad mantel, har många drag, som vågigt hår, spetsigt mörkt helskägg och rak näsa, gemensamma med samtida bilder av den medeltidens Karl V, t.ex. på ett träsnitt av Christoph Amberger 1532. Figuren nederst i fält nr 2 har näsa, underläpp och haka, som erinrar om kungen, sedermera kejsaren Ferdinand på bl.a. ett träsnitt av Bartel Beham 1531. Traditionen om personernas identitet tycks alltså stämma och de båda kejsarna avbildas således efter varandra i kronologisk ordning.⁸⁹ Vapensköldarna i predik-

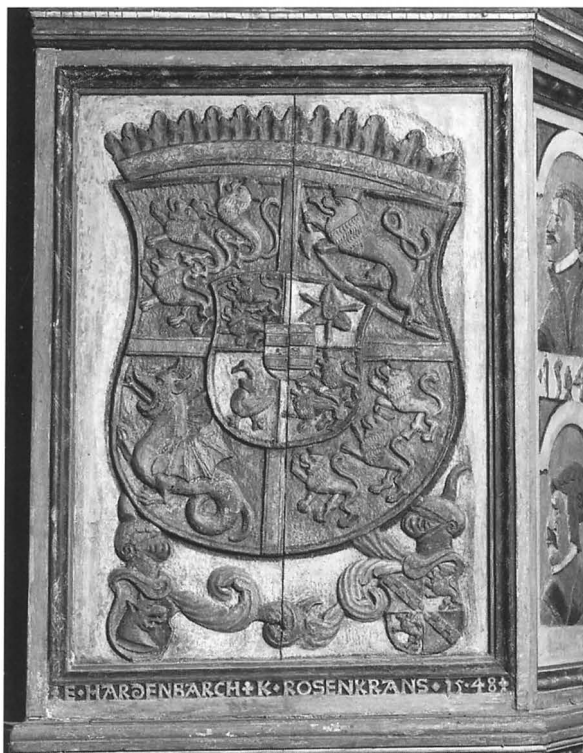
Fig. 111. Detalj av predikstolskorgen. Danska riksvapnet samt den danske ståthållarens och hans hustrus vapensköldar och namn. Foto 1997.

Detail of the pulpit. The Danish national coat of arms, and the arms and names of the Danish governor and his wife.

Karl V:s broder kung Ferdinand, kejsare 1556–1564. Fältets bredd 65 cm. – 3. Danska riksvapnet (fig. 111), därunder i svicklarna mindre vapensköldar för ätterna Hardenberg och Rosenkrantz. Under den list, som inramar fältet, text i utskurna och förgyllda bokstäver: E. HARDENBARCH. K. ROSENKRANS. 1548. Fältets bredd 73 cm. – 4. I vänster profil, överst man med svart hår, därunder man med brun hjälm, mellan dem utskuret och förgyllt årtal 1548. Fältets bredd 45 cm. – 5. Fält (fig. 112) där list på vänstra sidan saknas; de övre och undre listernas vänstra avslutning snett avskurna. I undre registret, under bågar med texten PHILIPPVS MELANCHTHON respektive MARTINVS LVTHER i utskurna och förgyllda bokstäver, de båda reformatorerna i profil, vända mot varandra. Melanchthon barhuvad, Luther i röd doktorsmössa. Däröver man med hjälm och mustasch, i höger profil. Fältets bredd 78 cm. – 6. Fält (fig. 113), på insidan fäst vid föregående fält med kraftiga järmbeslag, utan överliggare och övre och undre lister, begränsat på sidorna av två sinsemellan olika lister. I det övre registret man i vänster profil med mustasch och röd mössa, i mindre format, i det undre man i höger profil med mustasch och svart mössa. Fältets bredd 53 cm. – Mått: Total höjd 210 cm. Korgens barriär höjd 125 cm, fältet med riksvapnet utan ram höjd 85 cm, bredd 60 cm. Färger: svart, vitt, rött, blått, grönt och guld.

stolens fält nr 3 syftar på Eiler Hardenberg, länsman på Visborgs slott 1544–1551, och hans hustru Katarina Rosenkrantz. Sköldarna markerar att predikstolen anskaffades under deras tid.

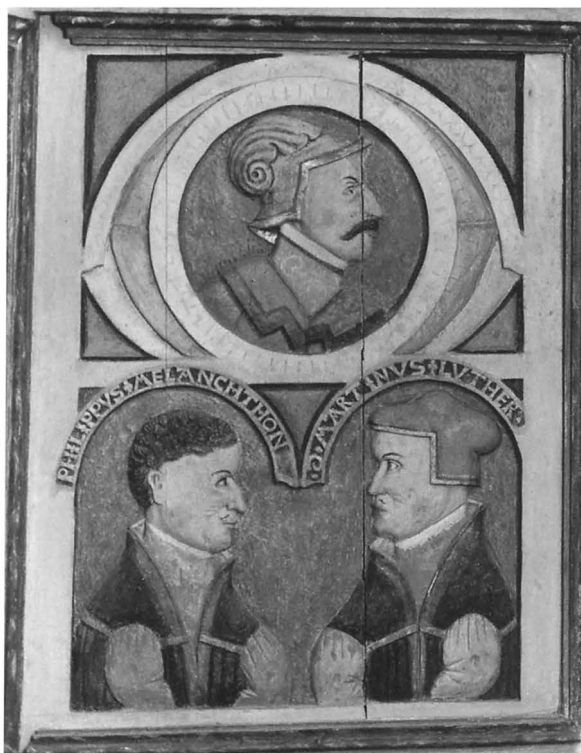
Fig. 112. Detalj av predikstolskorgen. Nedtill porträtt av Luther och Melanchthon. Foto G. Ström 1999. GF.

Detail of the pulpit box with portraits of Luther and Melanchthon.

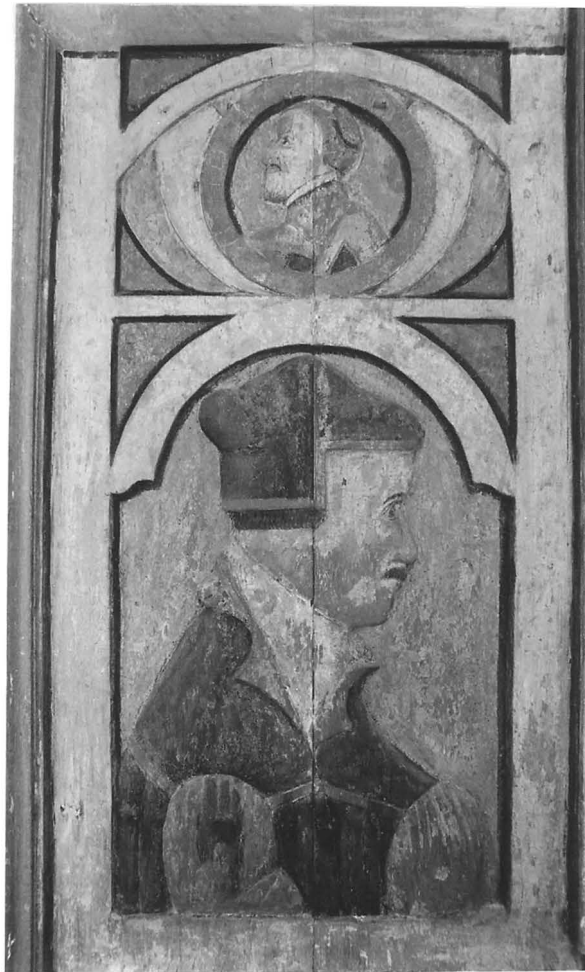
Fig. 113. Detalj av predikstolskorgen. Porträtt av okända män. Foto G. Ström 1999. GF.

Detail of the pulpit box. Unidentified men.

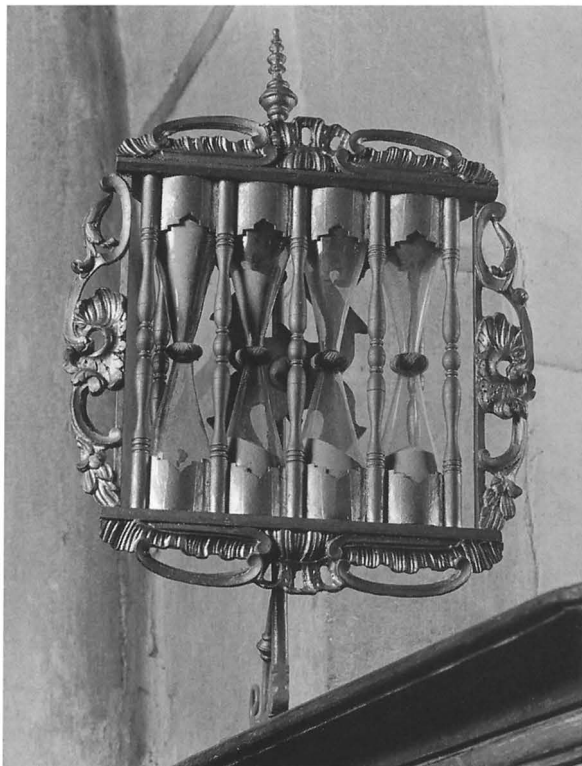
Fig. 114. Timglas från mitten av 1700-talet. Foto 1997.
Hour-glass, mid 18th century.

Timglas (fig. 114) för fyra glas i ram av bronserad och rödmålad furu, fäst på ståndare i form av en rödmålad järnten med profilerad och bronserad övre avslutning, fastsatt på predikstolsbarriärens norra del. Höjd 33 cm, järntenens höjd 52 cm. Timglaset uppges redan 1798 vara trasigt. Det lagades senast 1972.⁹¹

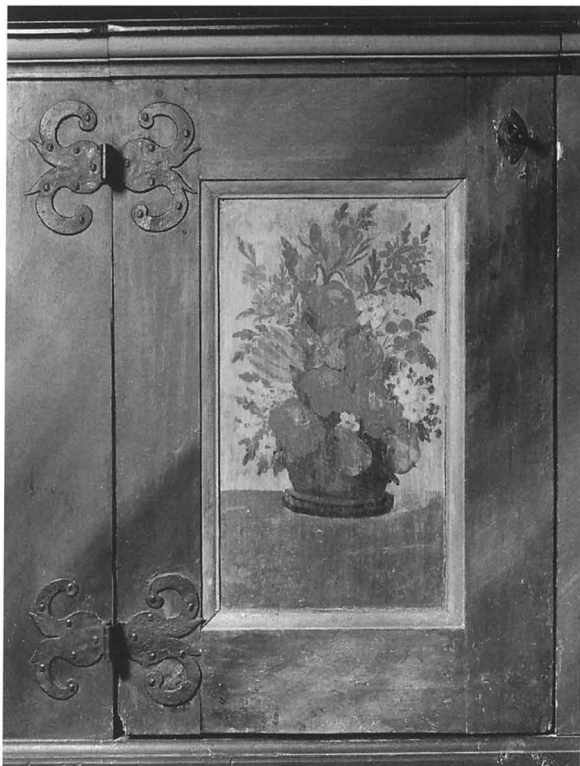
Fig. 115. Dörr till prästhustruns bänk, med låsanordning. Målning från 1746, sannolikt av J. H. Dreutz.

The vicar's wife's pew door with lock. Painted in 1746, probably by J. H. Dreutz.

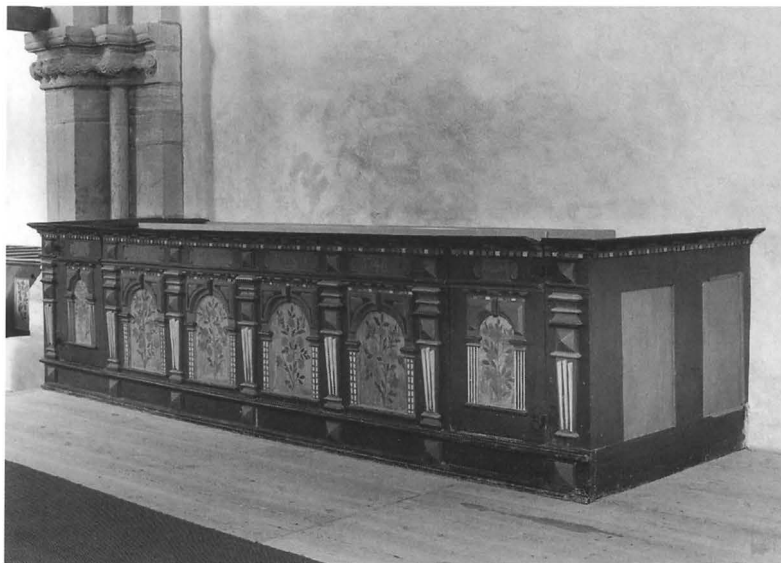
Fig. 118. Korbänk vid korets norra vägg, troligen från 1600-talet. Målad 1746, sannolikt av J. H. Dreutz. Foto 1997.

Pew on the north side of the chancel, probably 17th century. Painted in 1746, probably by J. H. Dreutz.

Korbänk av furu vid korets norra mur (fig. 118–119), bestående av bänkskärm med två dörrar och två lösa bänkar. Den östliga dörren har lås och nyckel. Den östra kortsidans skärm är sekundärt sammansatt av olika äldre delar och har en lodrät skarv cirka 45 cm från muren. Långsidans skärm, som är rikt dekorerad, kantas av över- och understycken med profilerade listomgivna fält, åtskilda av knoppar i dia-

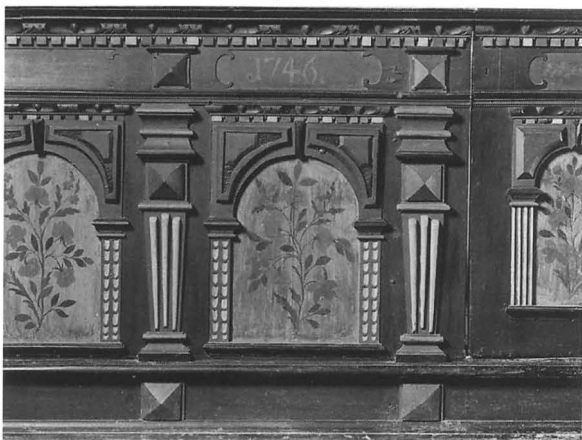
Fig. 119. Detalj av korbänken i fig. 118. Foto 1997.

Detail of the pew in Fig. 118.

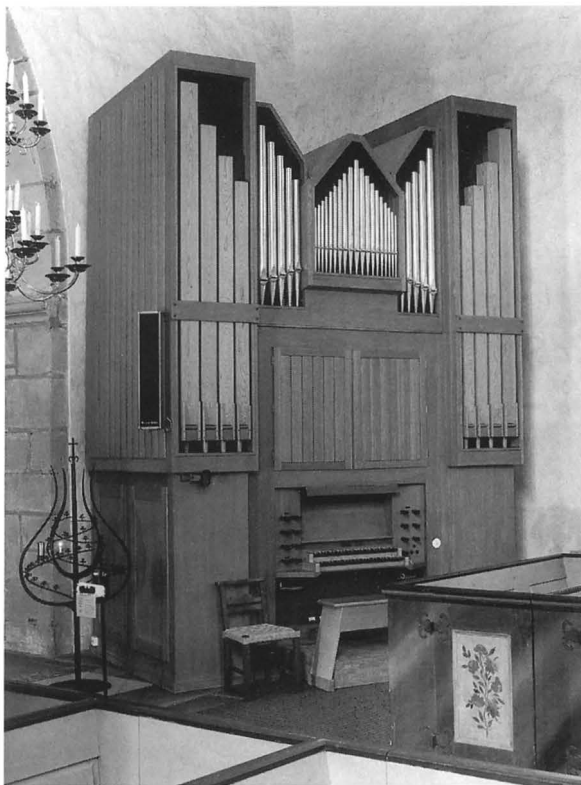
Fig. 120. Orgel, byggd 1964 av J. Grönvall. Foto 1997.

Organ, built in 1964 by J. Grönvall.

Orgeln (fig. 120) är byggd 1964 av John Grönvall, Lilla Edet. Den omfattar 15 stämmor, fördelade på två manualer om vardera sex stämmor samt en självständig pedal omfattande tre stämmor. Trakturen är mekanisk och fasaden utförd i oregon pine efter ritning av Bo Grönvall, bearbetad av Olle Karth. Subbas och rörflojt har övertagits från en äldre orgel. Orgelhuset är placerat i långhusets nordvästra hörn.⁹⁶

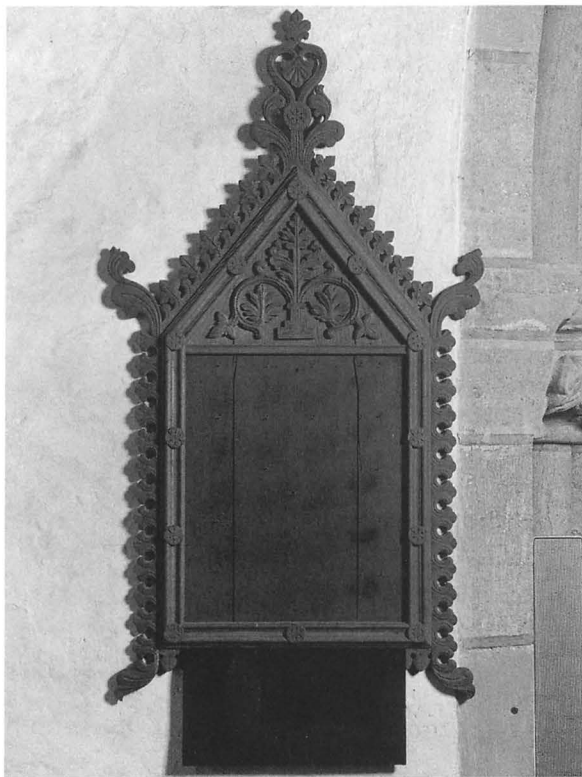
Fig. 121. Nummertavla, tillverkad 1893. Foto 1997.
Hymn board, made in 1893.

Nummertavlor, av furu: 1. Med brunbetsad ram och rakspetsigt överstycke (fig. 121), kantlist med krabbor och avslutat av krönprydnad. Nygotisk stil. Plats för fem psalmer.

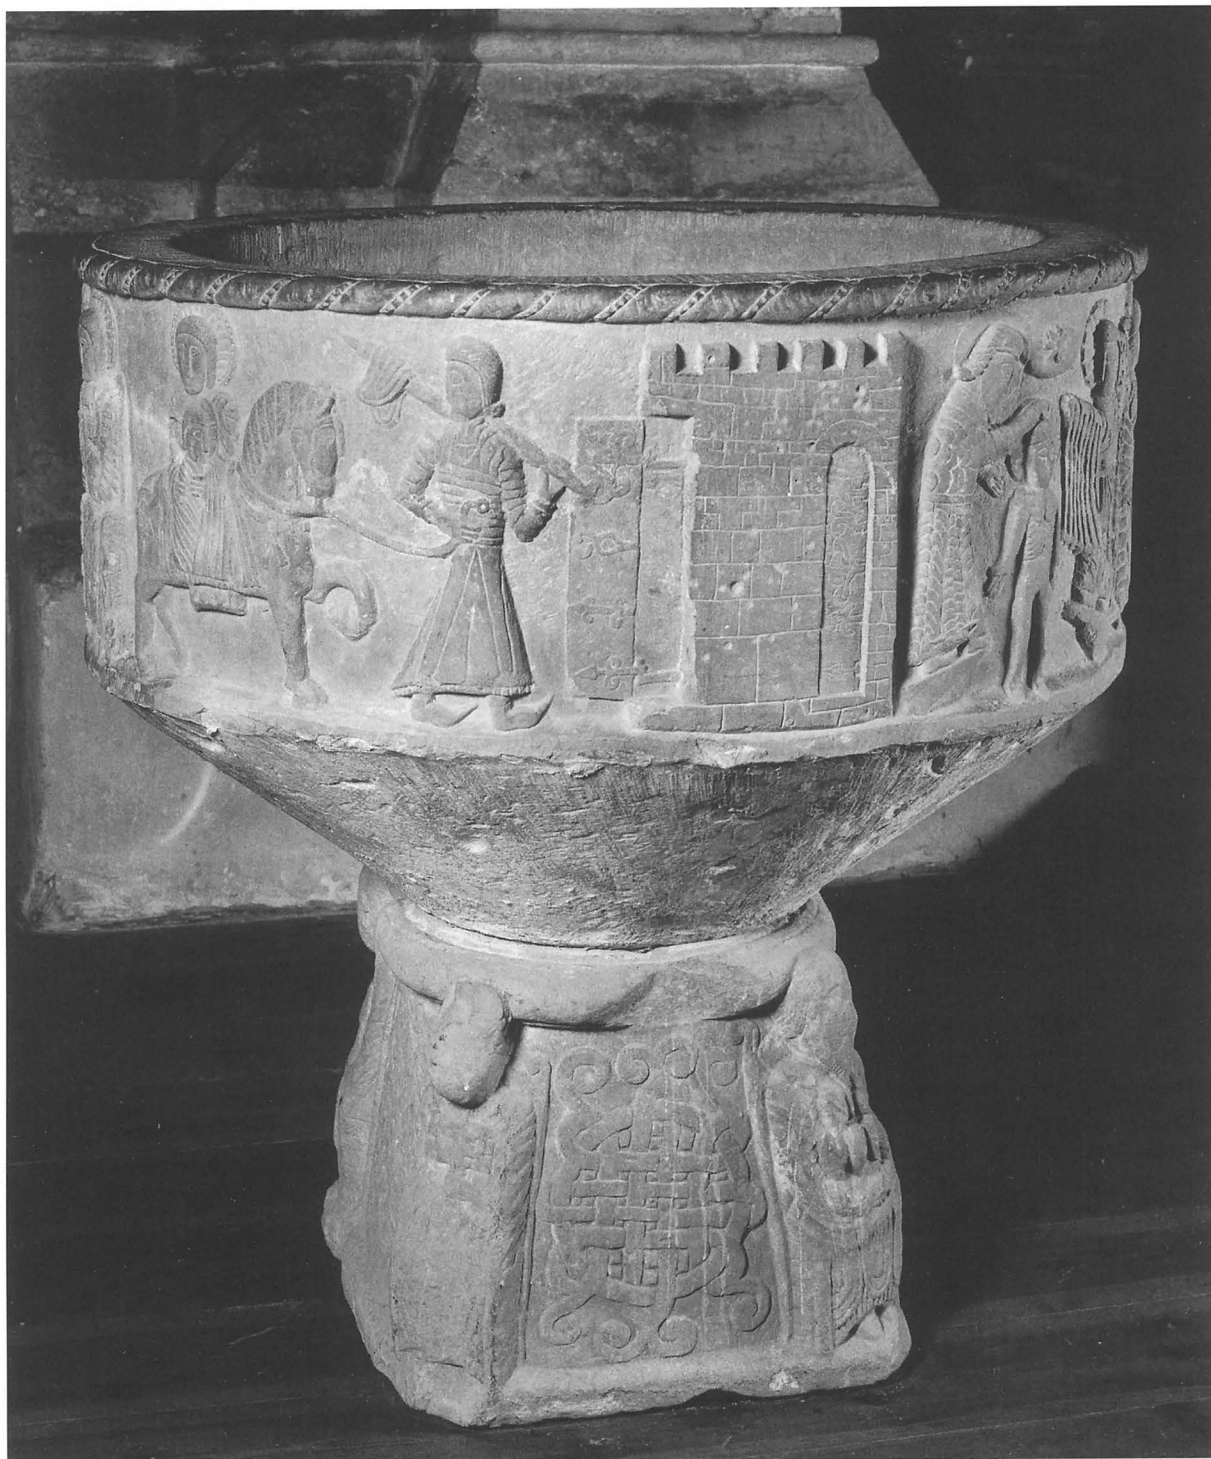
Fig. 122. Dopfont av sandsten, tillskriven Sigrafs verkstad. Sent 1100-tal eller omkring 1200. Foto 1997.

Sandstone baptismal font, attributed to the Sigraf workshop. Late 12th century or c. 1200.

Dopfont av grå sandsten (fig. 122–128), bestående av cylindrisk cuppa med konisk undersida på fyrsidig fot. Cuppan försedd med uttömningshål. Utmed cuppans övre kant löper en repstav med inflätad diamantering. Nedanför denna figurreliefer: 1. Bebudelsen (fig. 123). Ängeln helt i profil vänd mot den frontalt stående Maria med händerna lyfta i orantställning. – 2. Marias och Elisabets möte (fig. 123). Båda kvinnorna profilställda och omfamnande varandra. – 3. Jesu födelse (fig. 124). Maria ligger i en säng med rikt snidade ben och en hög sängstolpe prydd med en snidad druvklase. Vid fotändan Josef sittande i en stol. Även Josef, som lutar huvudet i sin högra hand och vidrör Marias hand med sin vänstra, har gloria. I bakgrunden det lindade Jesusbarnet liggande på ett mönstrat hyende i krubban. Glorian är korsmärkt. Ovanför krubban huvudena av oxen och åsnan samt till vänster om scenen en ängel i halvfigur med rökelsekar, till höger en åttauddig stjärna. – 4. "Barnet badas." Mellan två glorieförsedda kvinnor i profil, sittande i elegant omerade stolar, är ett kalkliknande vattenkar placerat. I detta sitter en med korsgloria försedd vuxen Jesus, vars bara överkropp med utbredda armar är synlig ovanför kanten. – 5. Konungarnas tillbedjan (fig. 125). Heliga tre konungar vandrande i rad, i profil med kronor på huvudena och sina gåvor upplyfta i ansiktshöjd. Maria sitter frontalt i en stol med hörnstolpar. Jesusbarnet med korsmärkt gloria är placerat frontalt i Marias knä. Huvudet är vridet åt höger mot konungarna och den högra handen är lyft till välsignelse. I den vänstra handen en bok. På de bara fötterna är spikmärken markerade. Mellan Marias huvud och den främste konungen en åttauddig stjärna. – 6. Flykten till Egypten. Maria med barnet i sitt knä sittande frontalt på en häst i passgång, ledd av Josef och på väg mot en krenelerad port med öppen dörr. Josef bär ett spjut, lagt över vänster axel. – 7. Jesu dop (fig. 126). Den nakne Jesus står frontalt med raka armar och framåtvända handflator. På en sten på hans högra sida Johannes Döparen, som med sin högra hand gjut vatten över hans huvud. På motstående sida en gestalt som håller Jesu klädnad, ett stort veckat tygstycke. Ovanför

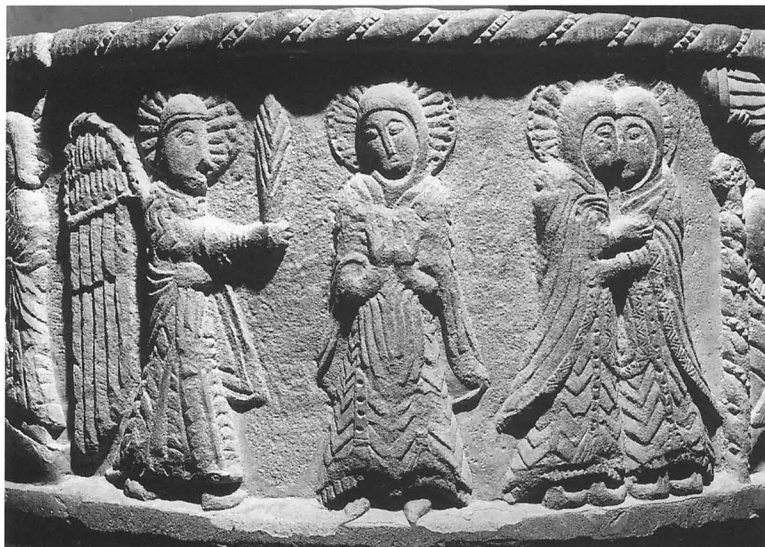
Fig. 123. Bebådelsen och Marie besökelse. Detalj av dopfunten i fig. 122. Foto R. Hejdström 1978. GF.

The Annunciation and Visitation. Detail of the baptismal font in Fig. 122.

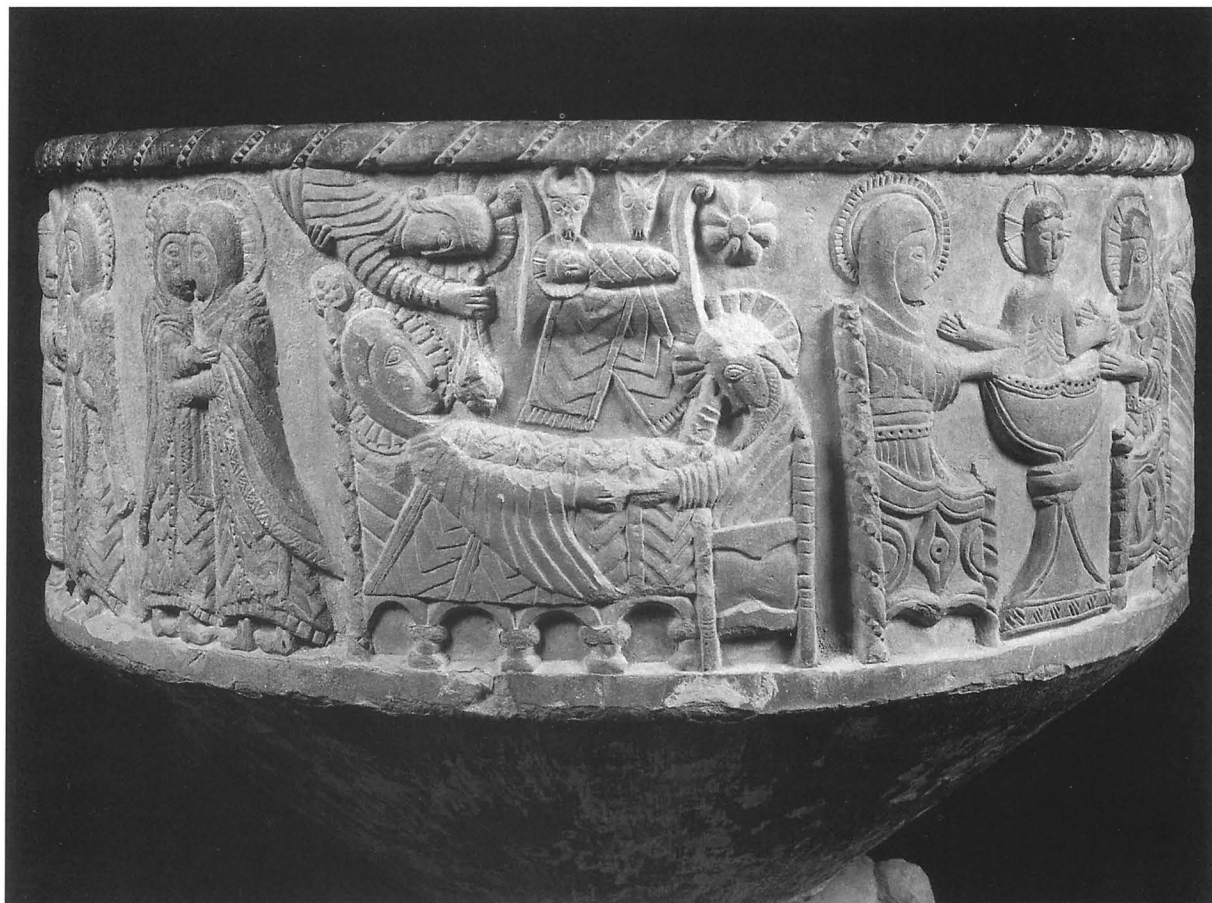
Fig. 124. Jesu födelse. Detalj av dopfunten i fig. 122. Foto 1997.
The Nativity. Detail of the baptismal font in Fig. 122.

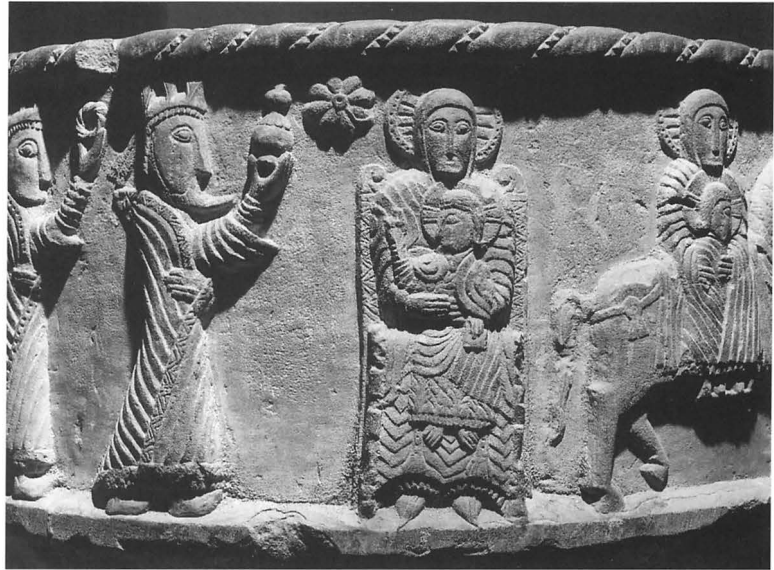
Fig. 125. Konungarnas tillbedjan. Detalj av dopfunten i fig. 122. Foto R. Hejdström 1978. GF.

The Adoration of the Magi. Detail of the baptismal font in Fig. 122.

scenen den åttauddiga stjärnan. Både Johannes och den andra gestalten, sannolikt avsedd som en ängel, har glorio och Jesus korsgloria. Mellan denna scen och den första scenens bebådelseängel finns ett borrat hål i stenen, antagligen avsett som fäste för dopfontens lock.

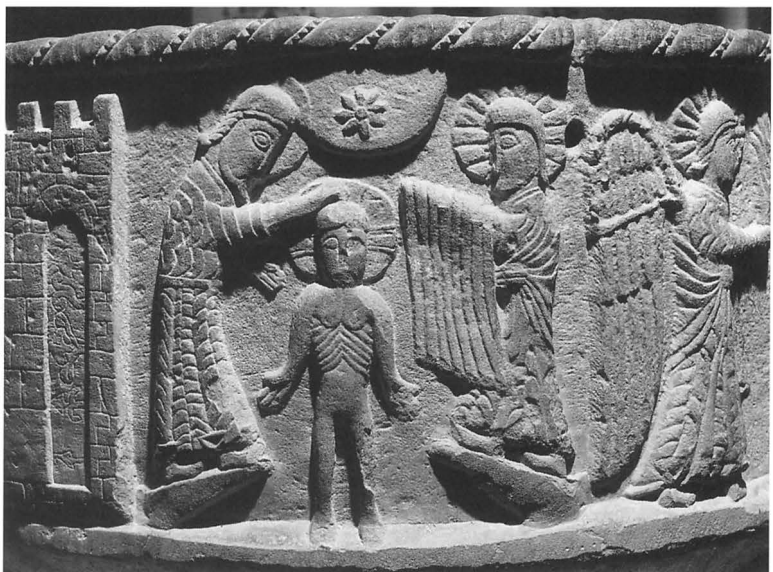
Fig. 126. Jesu dop. Detalj av dopfunten i fig. 122. Foto R. Hejdström 1978. GF.

The Baptism of Christ. Detail of the baptismal font in Fig. 122.

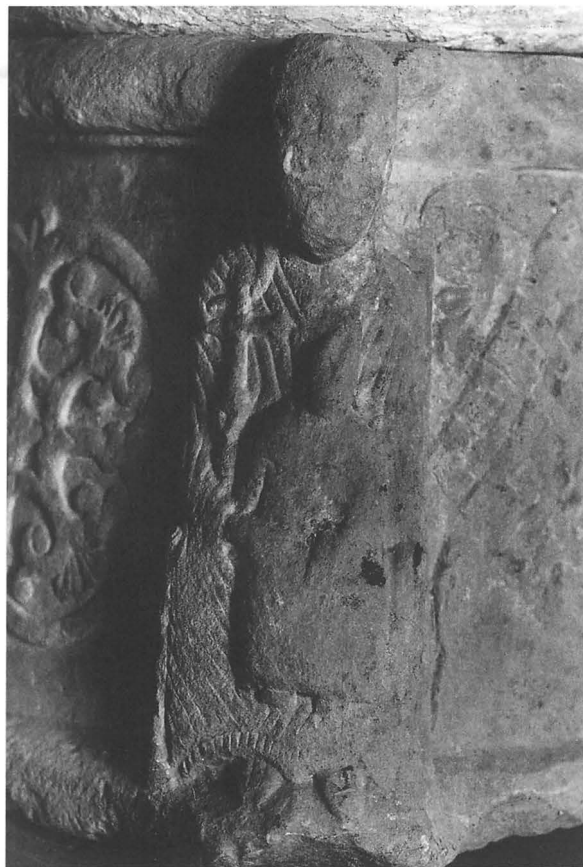
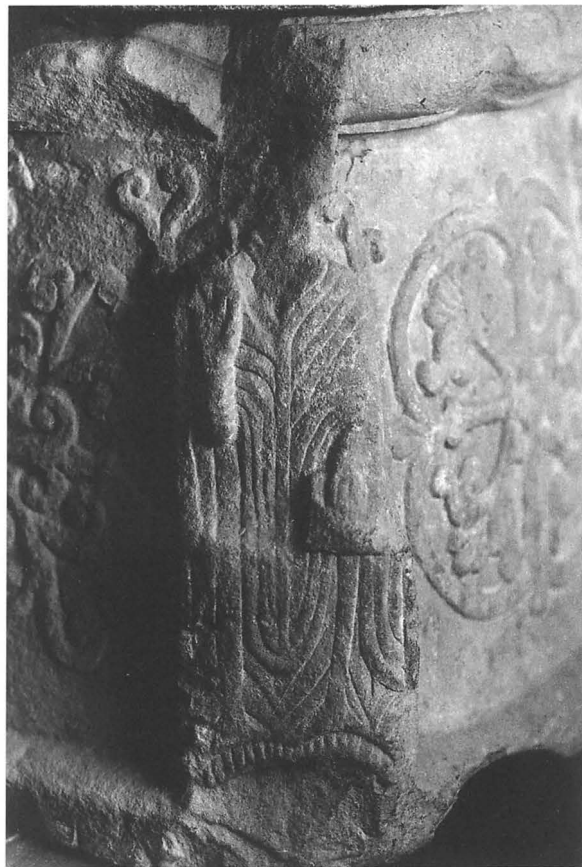
Fig. 127–128. Detaljer av dopfontens fot. Jfr fig. 122. Till vänster Maria med Jesusbarnet, till höger biskop.
Foto J. Räisänen 1999. GF.

Details of the base of the baptismal font in Fig. 122. Left Virgin and Child, right, bishop.

Den firsidiga foten smalnar av uppåt, och övergår i en rund vulst. På de plana ytorna rank- och flätverksdekor. I hörnen sittande figurer, nu skadade genom vittring: 1. Maria med Jesusbarnet (fig. 127). Maria barhuvad, i hennes

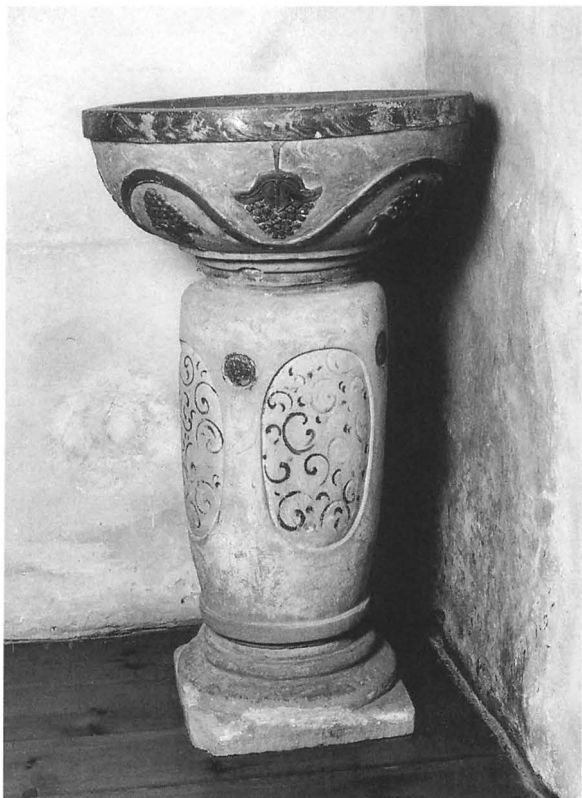
Fig. 129. Dopfont av sandsten, tillverkad 1716. Foto 1997.
Baptismal font, made in 1716.

Dopfont (fig. 129) av grå sandsten, snidad och skulpterad. Rund flack cuppa, på undersidan sirad med vågformigt band och druvklasar. Urnformat skaft med fyra ovala

Dopfonten är tillverkad 1716. Den stod enligt 1830 års inventarium då vid korskranket, ”midtför den första af Qvinsbänkarne”. På interiörbilden i fig. 130, tagen före restaureringen 1893, återfinns funten i norra delen av triumfbågen. Nu placerad i långhusets nordöstra hörn.¹⁰³

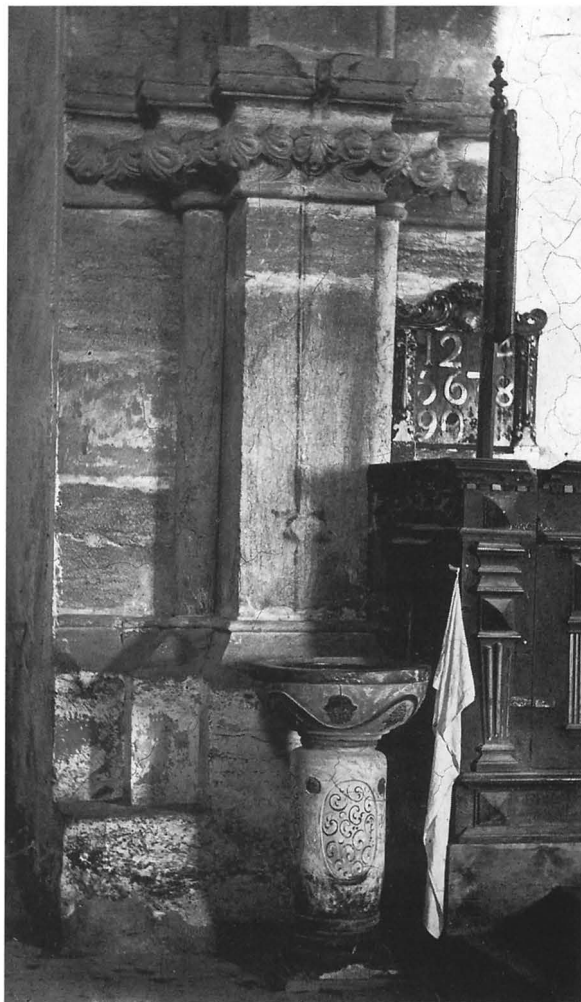
Fig. 130. Triumfbågens norra del med omgivande inredning före restaureringen 1893. I förgrunden dopfonten i fig. 129. Ovanför korbänken ses en till nummertavla omgjord plakattavla, inköpt 1775 och nu försvunnen. Foto C. F. Lindberg ca 1880. ATA.

North part of the triumphal arch. Photo before restoration in 1893 showing the baptismal font in Fig. 129 and now lost hymn board from 1775.

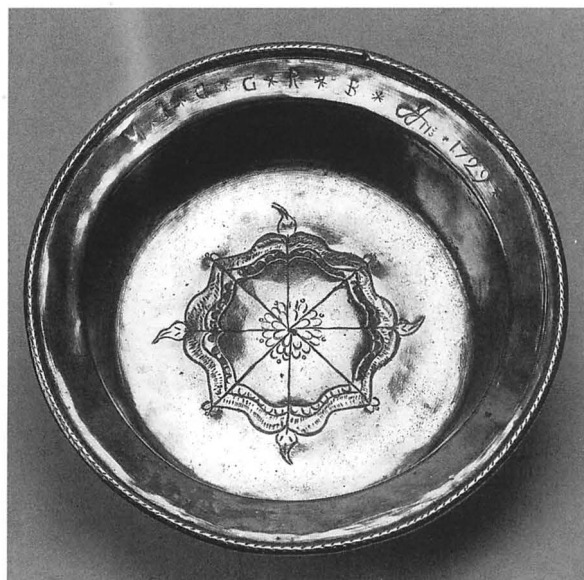
Fig. 131. Dopfat av mässing, skänkt 1729. Foto 1997.
Baptismal dish, donated in 1729.

Dopfat (fig. 131) av hamrad och punsad mässing. I botten ristad dekor, stiliserat åttauddigt ornament, på brättet ristat ”M. I. D.”, ”G. R. B. An(no) 1729”. Diameter 29,5 cm, höjd 9 cm. Sannolikt gåva av Maria Jacobsdotter Toffenia och Gertrud Bulmering.¹⁰⁴

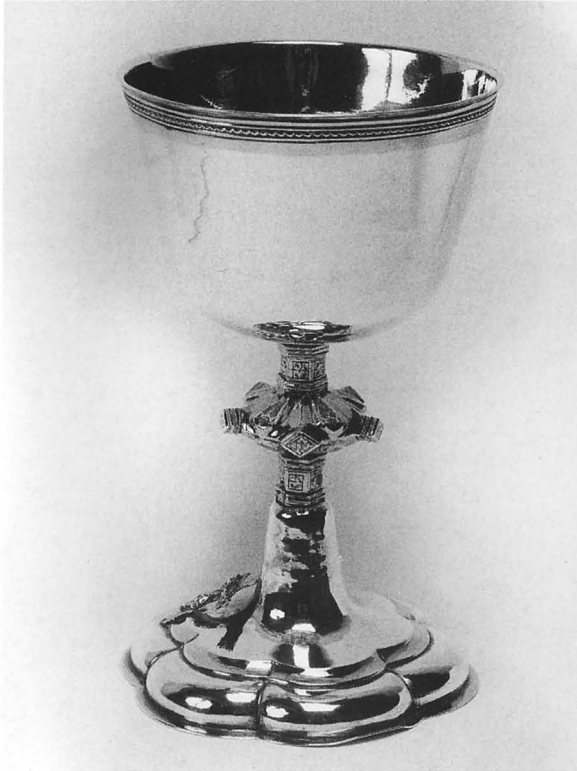
Fig. 132. Kalk av silver, tillverkad vid mitten av 1700-talet. Återvänd medeltida nod. Foto 1997.

Silver chalice, mid 18th century, with medieval knot.

Kalk av silver (fig. 132), med cuppens inre och ett centimeterbrett band längs ytterkanten förgyllda. Noden förgylld, med fem rombiska uddar utan dekor. På foten fastnitat krucifix. På fotens insida stämplad "W BF" (= Visby, Bernt Falkengren, mästare 1739, d 1785).¹⁰⁵ Inga övriga stämpelar. Höjd 23 cm.

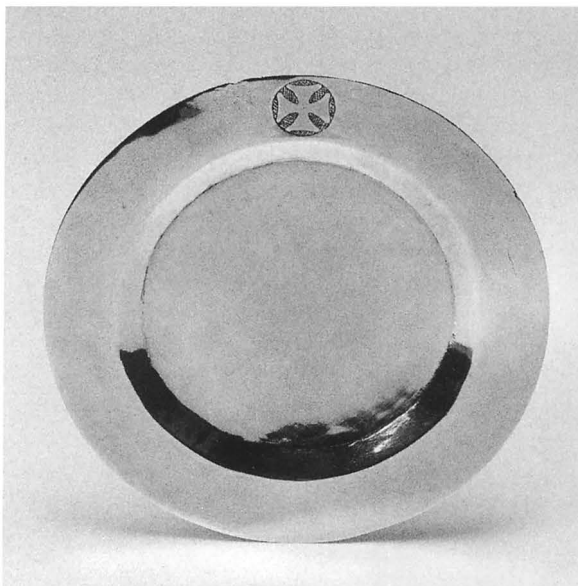
Fig. 133. Medeltida paten av förgyllt silver. Foto 1997.

Silver-gilt medieval paten.

Paten av förgyllt silver (fig. 133), på brättet likarmat kors med mot ändarna bredare armar inom cirkel. Stämpelar saknas. Diameter 11,5 cm. Patenen kallas i 1757 års inventarium gammal. Sannolikt senmedeltida.

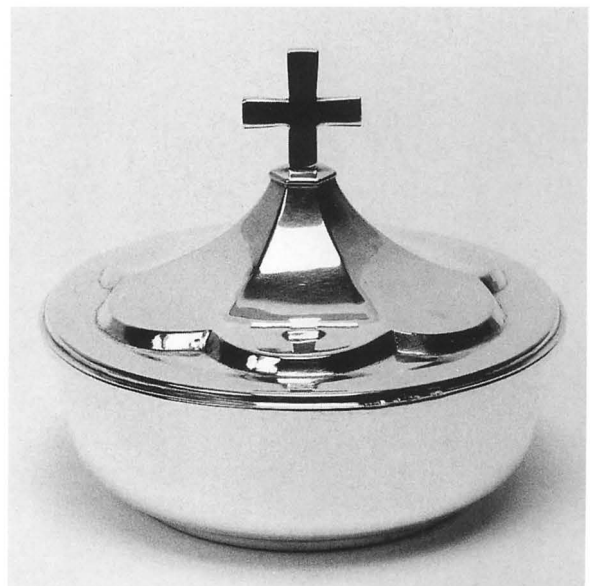
Fig. 134. Oblatask av silver, tillverkad 1946 av A. Karlström. Foto 1997.

Communion wafer box of silver, made in 1946.

Oblataskar: 1. Av silver (fig. 134), invändigt förgylld,

rund, med löst lock krönt av ett stående kors. På undersidan stämplad A. KARLSTRÖM, LIBRARIA / AK, tre kronor samt U 8 (= 1946). Ristad text: "SKÄNKT AV ELISABET BOLIN, SIXARVE, TILL GRÖTLINGBO KYRKA 1946".¹⁰⁸ Diameter 11,5 cm, total höjd med lock 10 cm. – 2. Av tunn hamrad och punsad silverplåt (fig. 135), oval, med löstagbart lock, på locket sittande putto med druvklase i handen, omgiven av träd med frukter och blad, runt asken frukter, blommor och fåglar. Stämplor saknas. På undersidan ristad text: "Till minne av Prosten Oscar Jacobsson / skänkte hans barn denna oblatask till / Grötlingbo och Fide församlingar / 1950 20/11."¹⁰⁹ Längd 11 cm, bredd 9 cm, höjd 5 cm. Sannolikt 1600-talsarbete.

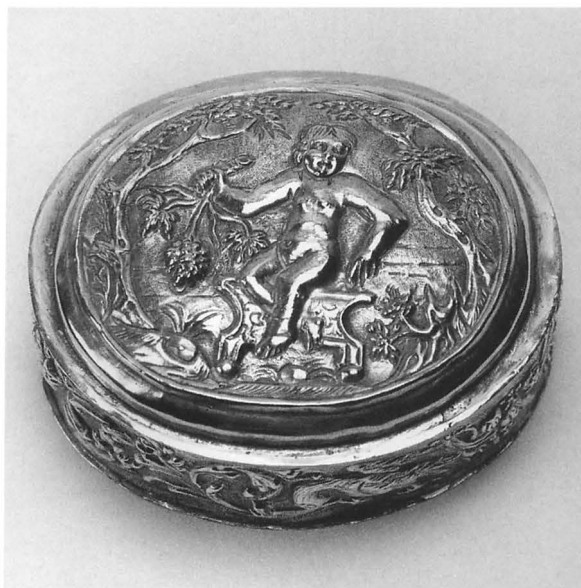
Fig. 135. Oblatask av silver, sannolikt 1600-talsarbete. Foto 1997.
Communion wafer box of silver, probably 17th century.

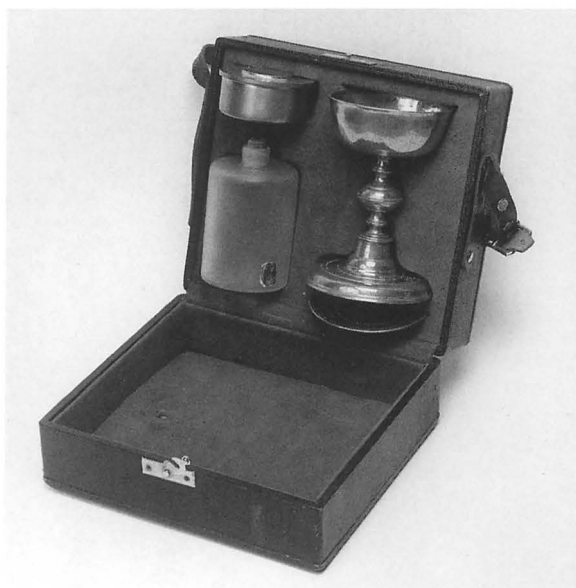
Fig. 136. Sockenbudstyg med kalk och paten av tenn, tillverkade av M. Leffler i Visby 1773. Foto 1997.

Viatikum vessels. The chalice and the paten, both of pewter, made in 1773 by M. Leffler, Visby.

Sockenbudstyg (fig. 136) av tenn, bestående av kalk, paten och oblatask, samt flaska av bergkristall. Kalken har profilerat skaft och nod, höjd 12,5 cm, cuppens diameter 8 cm. Patenens diameter 8,5 cm. Enligt inventarieförteckningar blev sockenbudstyg "kiöpt 1773 af Tengjutaren Leffler" (Melchior Leffler, mästare i Visby 1745–1791/1840).¹¹⁰ Oblatasken, rund med platt löstagbart lock, är dock modern. I botten inristat "Libraria". Anskaffad 1950. På den likaså moderna vinflaskan en etikett med texten: "BERG- / KRISTALL / KOSTA". Höjd 10 cm, diameter 6 cm. Anskaffad 1945 tillsammans med ett fodral till sockentyget.

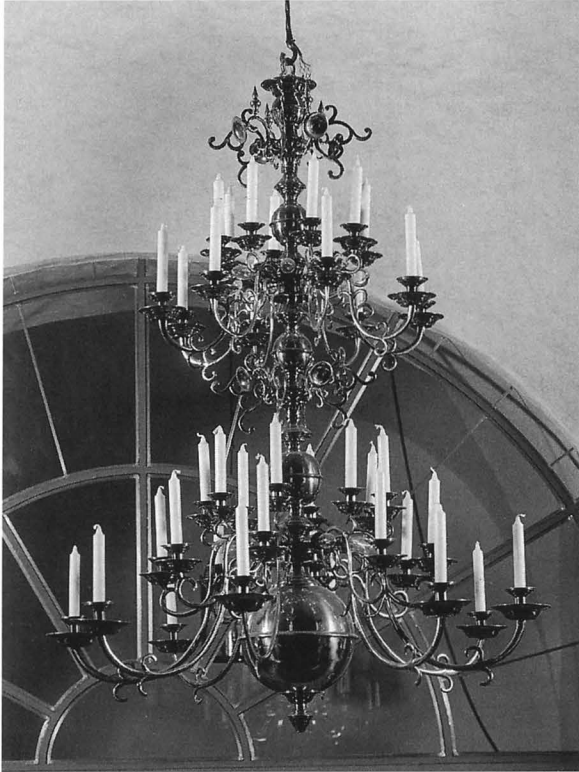
Fig. 137. Ljuskrone av mässing, skänkt 1928 av C. Ekmans familj. Foto 1997.

Brass chandelier, donated in 1928.

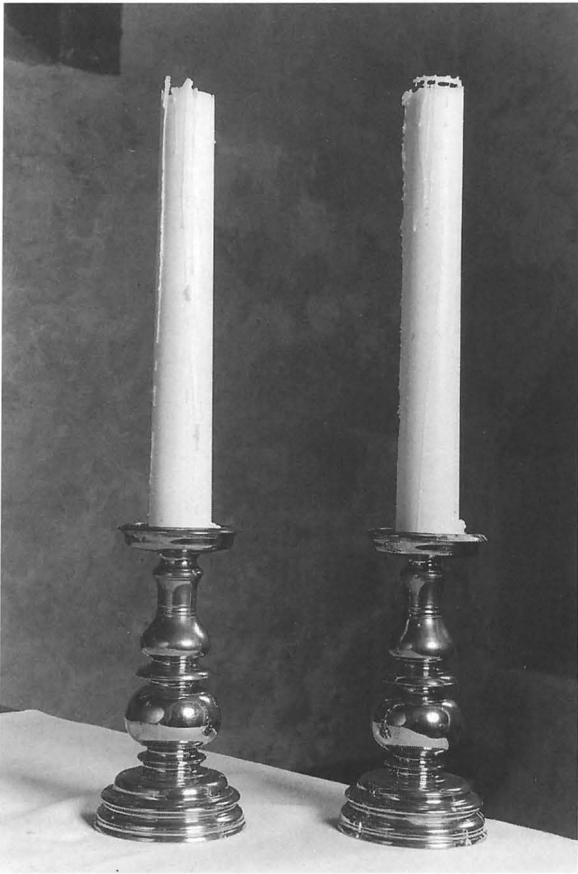
Fig. 138. Ljusstakar av mässing, omtalade 1594. Foto G. Ström 1999. GF.

Brass candlesticks, mentioned in 1594.

Ljusstakar: 1. 2 st. av mässing (fig. 138), runda med profilerat skaft, för ett ljus, avslutade av ljuspigg. Höjd 30 cm. Troligen de stakar av mässing som nämns redan 1594. – 2. 2 st. av porslin (fig. 139), vita och blå, med runt kannelerat skaft och rund fot på fyrkantig bottenplatta. Stämplad Rörstrand. Höjd 35 cm. 1849 upptas för första gången "4 Ljusstakar af glas", 1860 av "Glas och Porcellain". – 3. 2 st. av mässing för tre ljus, med rund fot. Höjd 36,5 cm. Cirka 1900. – 4. 2 st. av mässing för ett ljus, runda, med ljuspigg. Höjd 15 cm. 1900-tal. – 5. 2 st. av mässing för ett ljus, med runt skaft och profilerad fot. Höjd 11 cm. 1900-tal. – 6. 2 st. av tunn mässingsplåt, för ett ljus, med runt skaft och halvklotformad fot. Höjd 11 cm. – 7. 1 på predikstolen av mässing, med rund fot och droppfångare. Under foten ristad text: GRIESE, LÜBECK, HANDARBEIT. Höjd 16 cm. 1900-tal. – 8. 2 st. för ett ljus, med runt skaft och fot av vitt glaserat porslin med brun vulst och droppkant. Höjd 22 cm, fotens diameter 20 cm. Gåva 1927 av Arvid Mattsson, Kattlunds. – 9. Av mässing, sjuarmad, med runt profilerat skaft. På foten ristat: GÅVA AV SYFÖRENINGEN 1937. Höjd 66 cm, bredd 67 cm. – 10. 6 st. av svartlackerat järnsmide. Höjd 85 cm. Inköpta 1963. – 11. Av silver, fyrkantig, stämplad A E C, bock?, ring och årtalsbeteckning för 1947. Nära nedre kanten ristat: GÅVA TILL GRÖTLINGBO KYRKA AV CKF AVD 1971. Höjd 7,5 cm. Används vid dop i kapellet i ringkammaren. – 12. Av glas, kubformade, på altaret i ringkammaren. Höjd 5 cm. Anskaffade 1989. – 13. Ljusbärare (fig. 140) av svartlackerat smidesjärn, krönt av ett kors, med hållare för cirka 60 ljus. Höjd 190 cm. Tillverkad 1992 av Kurt Lundgren, Eke.¹¹³

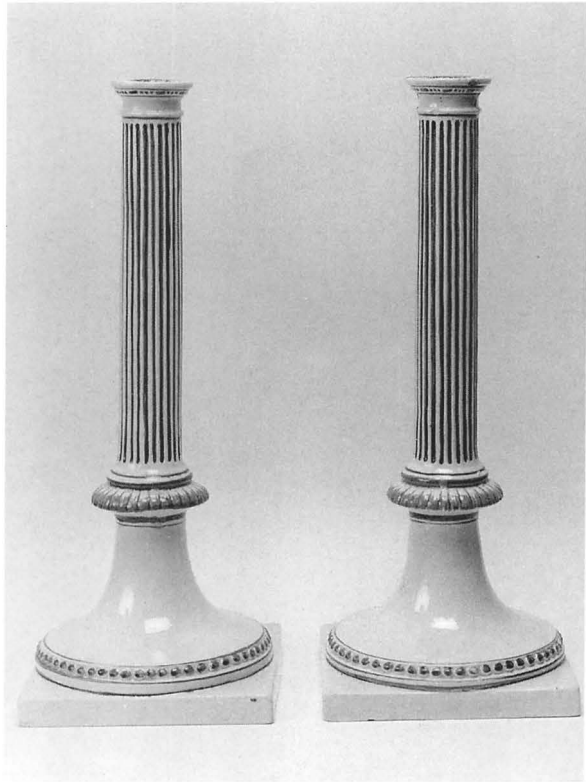
Fig. 139. Ljusstakar av porslin, Rörstrand ca 1850. Foto 1997.

Porcelain candlesticks, Rörstrand c. 1850.

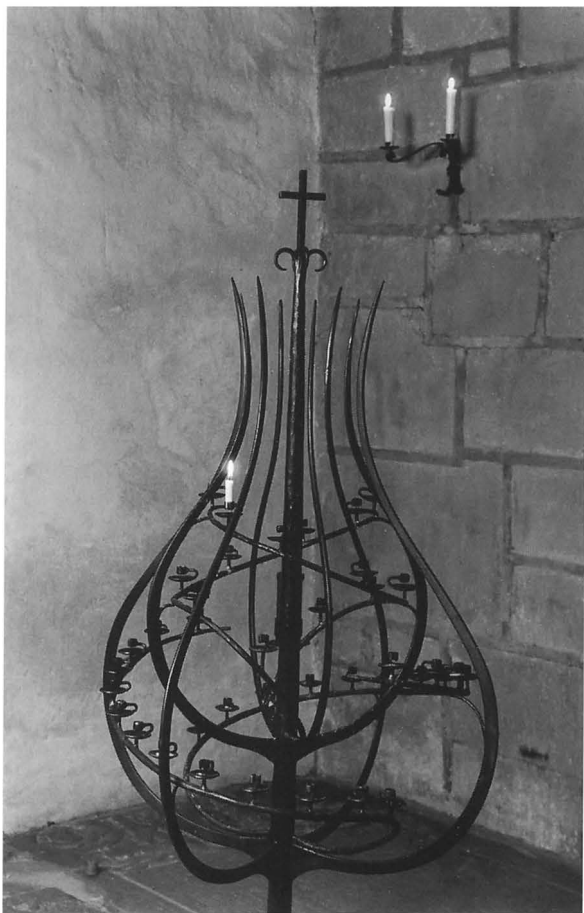
Fig. 140. Ljusbärare av svartlackerat smidesjärn, tillverkad 1992 av K. Lundgren, Eke. Foto G. Ström 1999. GF.

Black lacquered iron candlestick, made in 1992.

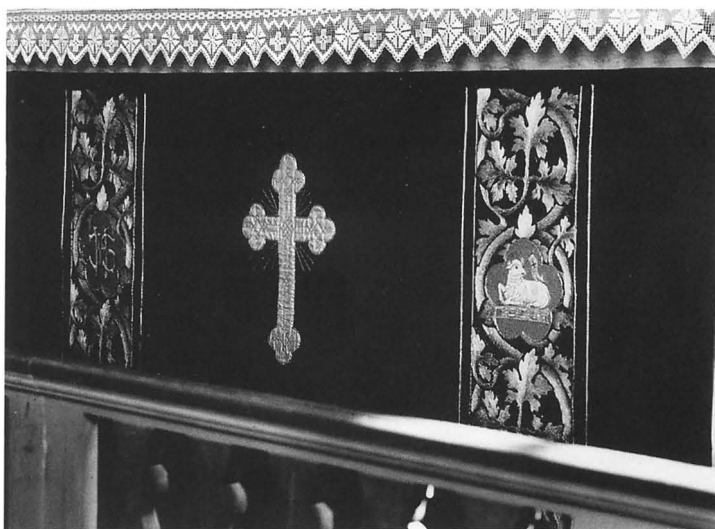
Fig. 141. Detalj av antependium av röd sammet med applikationer. Anskaffat före 1913. Sannolikt utfört av Helena Anschütz, Visby. Foto J. Räisänen. GF.

Detail of antependium, red velvet with embroidery and appliqué. Made before 1913, probably by H. Anschütz, Visby.

Antependier: 1. Av röd sammet (fig. 141) med applikationer, på mitten gult kors kantat med en smal guldgäl, på sidorna till höger ett lamm, till vänster bokstäverna "I. H. S." Höjd 90 cm, bredd 245 cm. Upptages 1913 som "nyttillkommet" (vis prot). Sannolikt utfört av Helena Anschutz, Visby.¹¹⁵ Avskrivet 1965, renoverat 1978. – 2. Av mörkgrönt ylle med broderier i vit tråd, latinskt kors omgivet av alfa och omega. Anskaffat från firma Liturgisk utrustning, Brämhult, 2000.

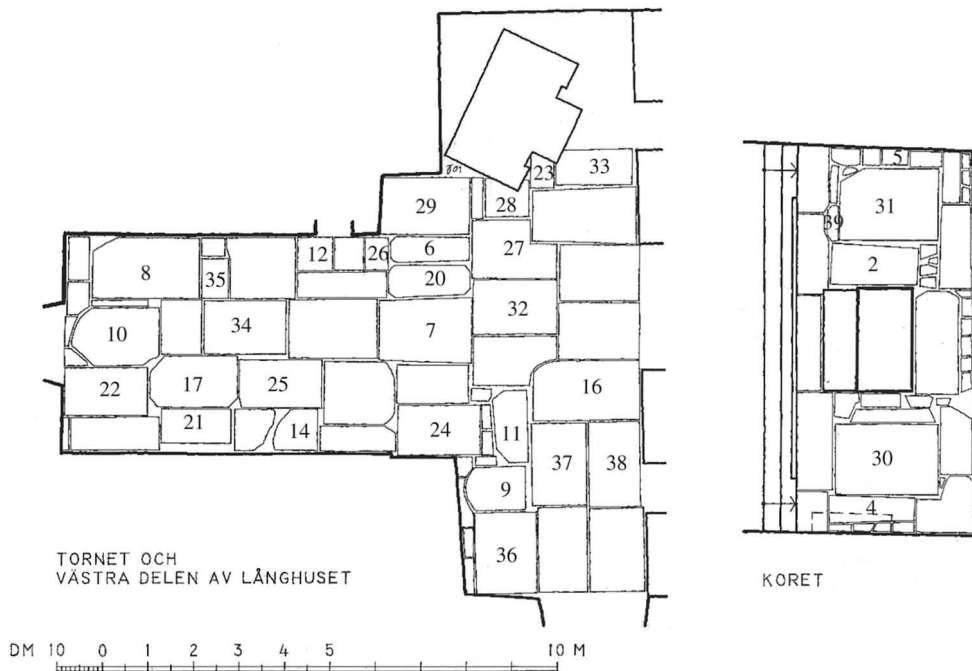
Fig. 142. Karta över gravhällar i kyrkgolvet. Uppm. Jan Utas 2001.

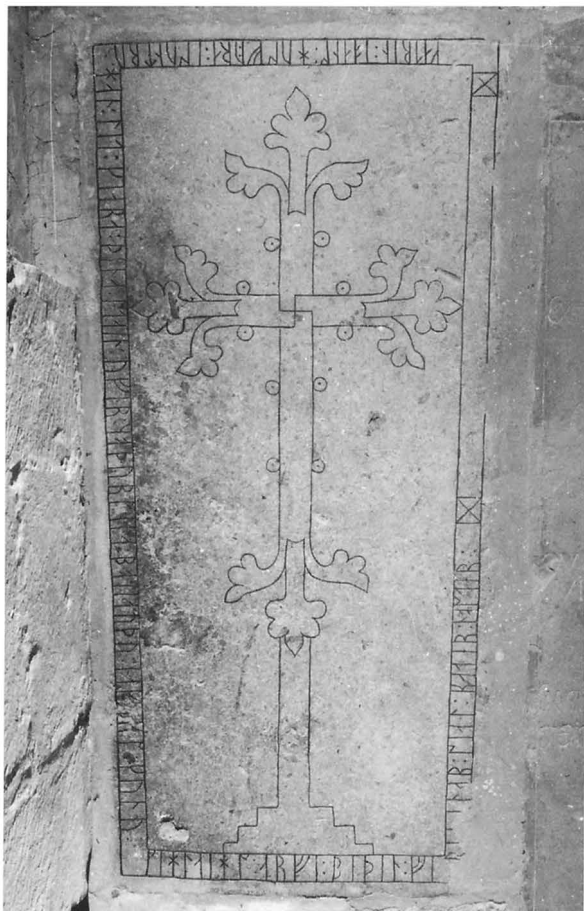
Fig. 143a. Medeltida gravhäll av rödaktig kalksten (nr 2), med run-inskrift. I korgolvet. Foto ATA.

Medieval limestone grave slab with runic inscription, in the chancel floor.
