Grötlingbo kyrka

GRÖTLINGE TING, GOTLAND BAND IX:2

VOLYM 226 AV SVERIGES KYRKOR, KONSTHISTORISKT INVENTARIUM

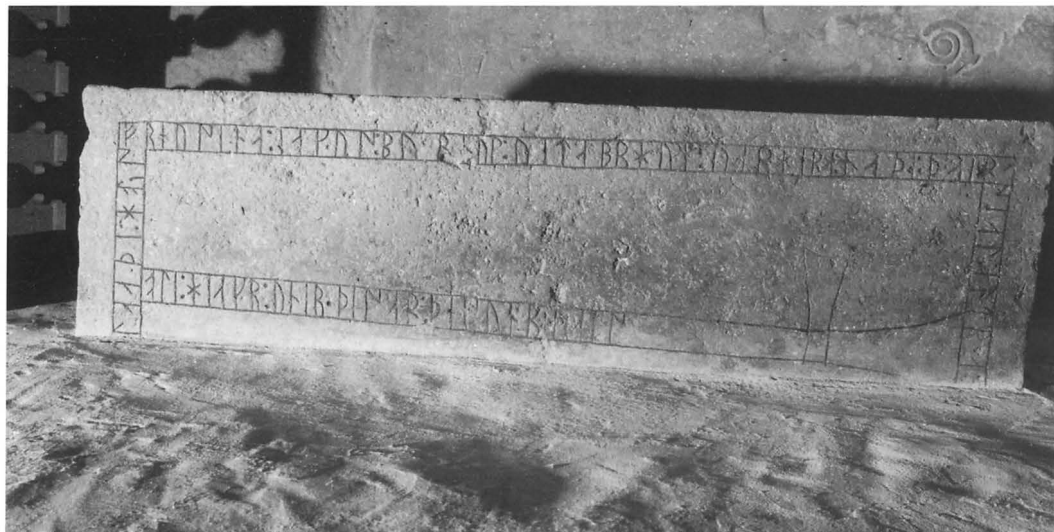
Fig. 143b. Medeltida gravhäll av rödaktig kalksten (nr 3), med run-inskrift. Insatt som sittställ i korets södra mur. Foto ATA.

Medieval limestone grave cover with runic inscription, used as bench in the south wall of the chancel.

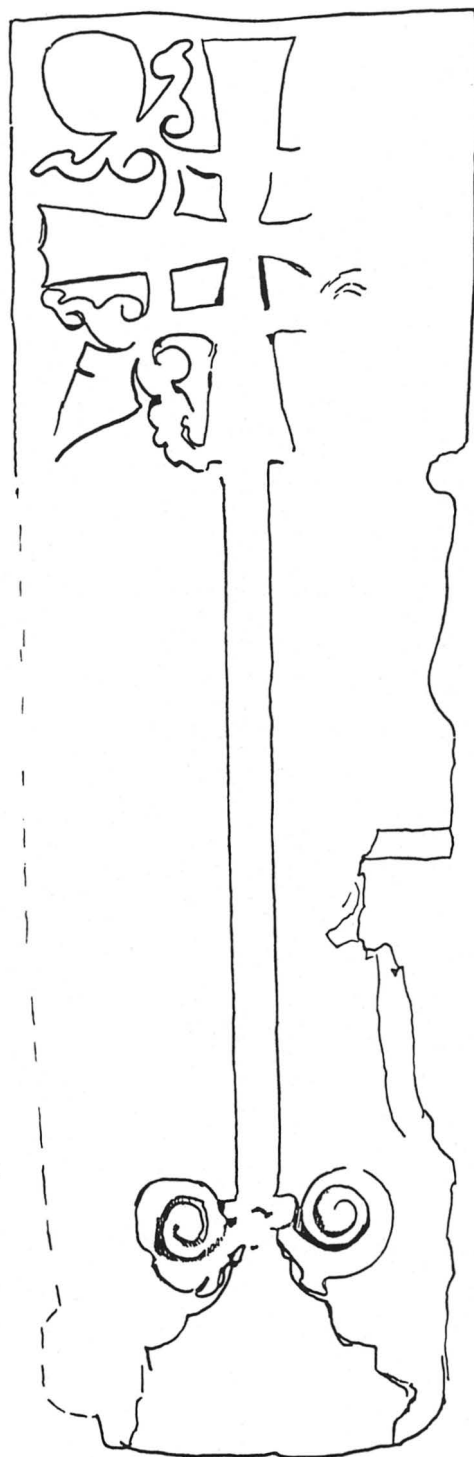
Fig. 144. Romansk lockhäll av grå sandsten (nr 4), med stavkors i relief. Tillskriven Sigraf. Uppm. Bo Lindwall 1940. ATA.

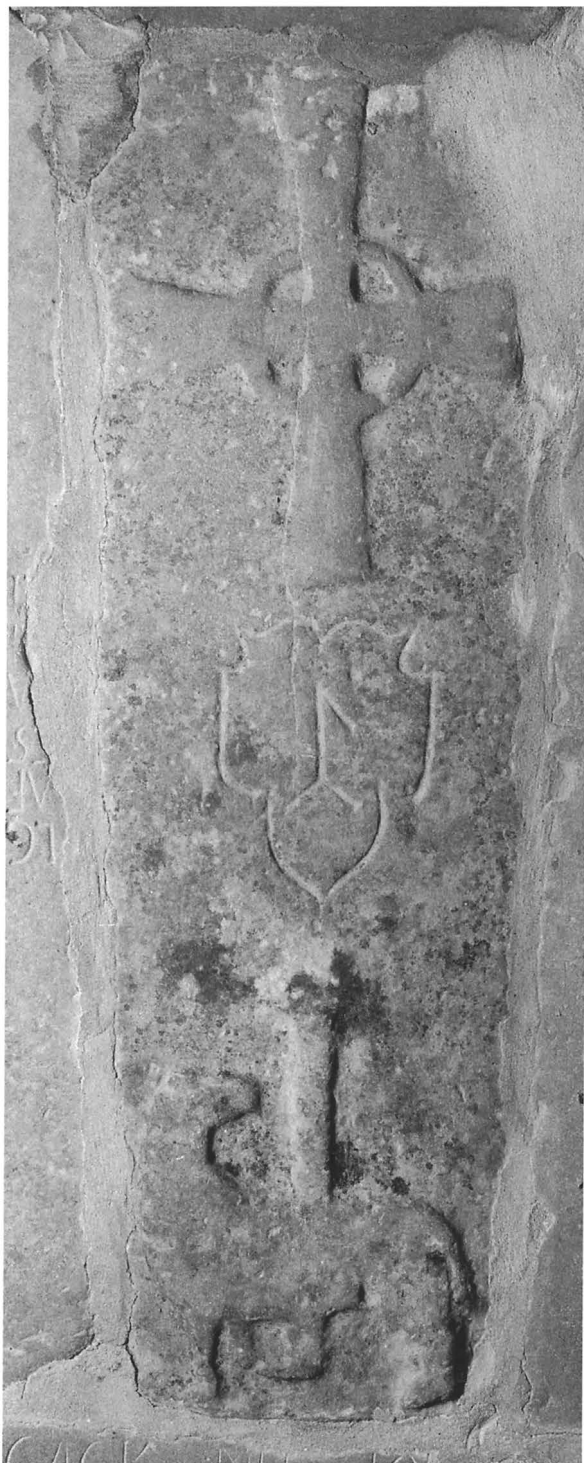
Fig. 145. Romansk lockhäll av sandsten (nr 6), med lamm bärande korsstav. Sekundärt bomärke. Foto 1997.

Romanesque grave cover of sandstone, with lamb carrying a cross. The owner's mark is secondary.

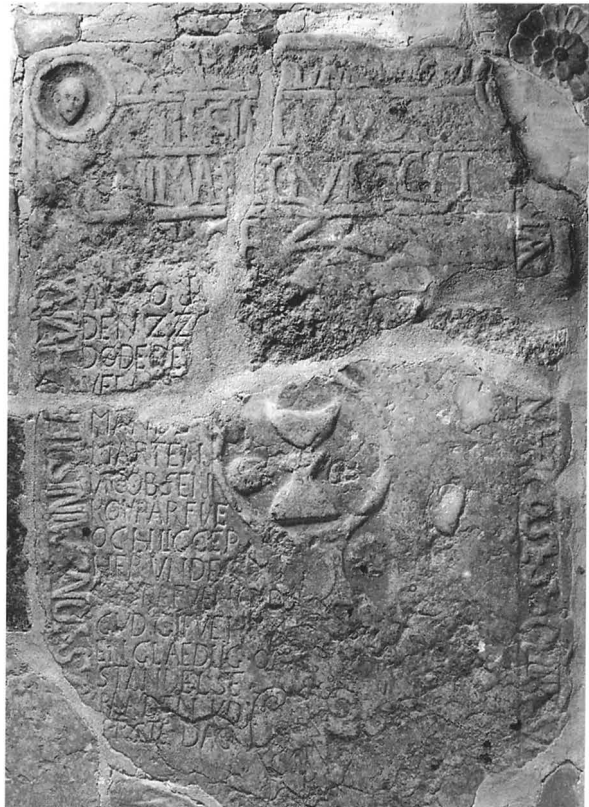
Fig. 146. Gravhäll av röd kalksten (nr 10), lagd över kyrkoherden Olaus Jonæ, död 1571. Sekundär text. Foto G. Ström 1999. GF.

Red limestone grave slab, in memory of Vicar Olaus Jonæ, 1571. With secondary inscription.

talet låg stenen på kyrkogården. – Stenarna nr 9 och 10 torde vara huggna av enligt Steffen danska stenhuggare, som i slutet av 1500-talet var verksamma på södra Gotland. Gravstenar liknande dem i Grötlingbo, med upphöjda bokstäver och stenhuggarverktyg, finns vid Vamlingbo och Sundre kyrkor.¹³⁰ – 11. Av röd kalksten, på grund av skador utmed vänstra långsidan avsmalnande nedåt. Kartusch med bortnött bomärke omgivet av initialerna I. K., därunder ristad text parallellt med kortsidorna. Läsning (kompletterad enligt Kristiansson 1890): IACOB KATTLVND / MED SIN KIERRE HVSTRV / (KIERSTINE OLLUFS) DATER / HEN(SOF UT)I HERRE(N / ANNO 15)79 ... (AUGU)STI ... Längd 160 cm, bredd 80 cm. I långhusets golv, norr om portalen. Låg vid Kristianssons besök 1890 "vid skeppsdörren".¹³¹ – 12. Av ljus sandsten, fragmentarisk, endast övre högra hörnet bevarat, med evangelistsymbol i relief inom dubbla ristade cirklar. Inom ristad kantlinje, insvängd vid evangelistsymbolen, ristad text parallellt med kortsidorna: ... N 18 SEPTEMB. / ... EN ERLIG DYDIG OC / (HUST)RV ELSE IACOBS D. / ... NDER BEGRAFVEN I SO / ... MEL GVD GIFVE HENDE / ... OCH TRO. CHRISTNE EN / ... STADELSE PA DEN YDERSTE DAG. Mått 80×80 cm. I ringkammarens golv, framför ingången till murtrappan. – 13. Sten, som enligt Kristiansson 1890 låg "på prestgården" men ej kunnat återfinnas. Text enligt Kristiansson 1890: "Anno 1601 den 18 april er saligen hensofven i Herren erlige velact mand Hilbrand Koparve dommer her udi Ege ting oc ligger her begravven. Gud vere hans siel nadig Amen. Anno 1660 d. 18 november hensof udi Herren erlig oc gudfryctig qvinde Pernille Pedersdater, som lefde med sin husbonde hederlig oc velact mand Hillebrand Olufsen udi egtenskab 15 aar, hendis alder 38 aar, o. s. v. (slutönskning). H. (Kauparve bomärke) O. s.k." (= Hillebrand Olufsen, Kauparve).¹³² – 14. Av mörkgrå sandsten, rektangulär. Längs kanterna ristad band med inskription på danska, därinnanför ristad text i versaler parallellt med kortsidorna. Text, skadad och endast delvis läsbar: MIN DÖD DEN HAVER EN ... / ... SIÆLEN I ABRAHAM ... / HER LIGER BEGR ... / LAVRIDS ANDER ... / LANDSDØMER ... Nedanför skadat parti textfragment: LIGGER ... / QVIN..., därunder LIGGER OC ... HÄR BEGR ... / FORDUM HUSBONDEN PÅ ... / LUNDS GARD NILS OLOF ... / WAR FÖDD D: 24 IUN: ANNO 16.. / OCH DÖDD D: 27 NOV: ... / THES ALDER VAR 58 ... Längd 200 cm, bredd 100 cm. I golvet vid ringkammarens södra mur.¹³³ – 15. Av röd kalksten, rektangulär med de yttre hörnen avfasade. På stenen initialerna L., K. och A. K., omgivande Kattlunds bomärke uppochnedvänt. Längd 250 cm, bredd 140 cm. Ligger sedan 1863 som trappsten utanför långhusportalen.¹³⁴ – 16. Av röd kalksten, med ristad text parallellt med kortsidorna: IHESUS

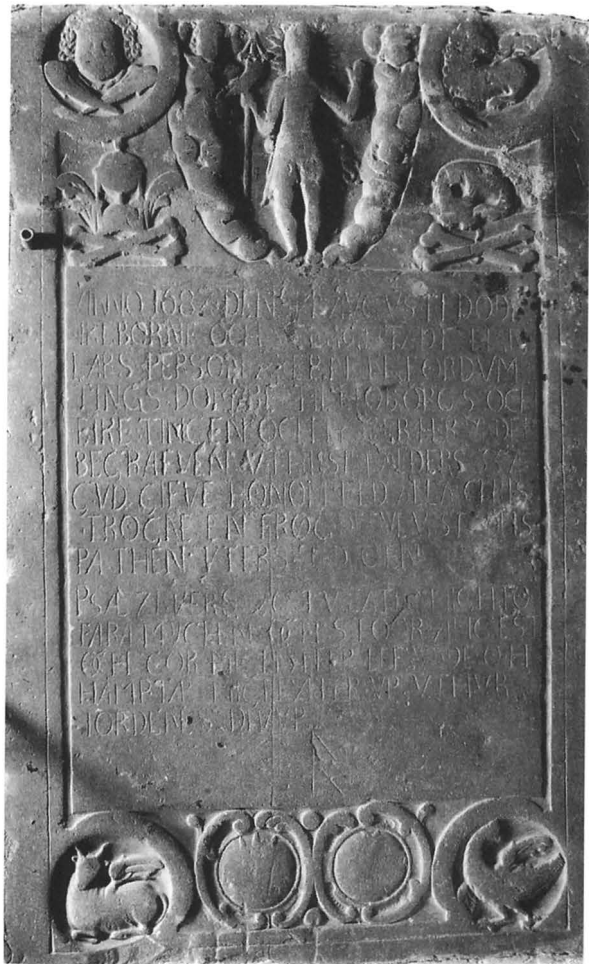
Fig. 147. Gravhäll av sandsten (nr 29), lagd över tingsdomaren Lars Åkerman, död 1687. Foto G. Ström 1999. GF.

Grave slab of sandstone, in memory of Judge Lars Åkerman, 1687.

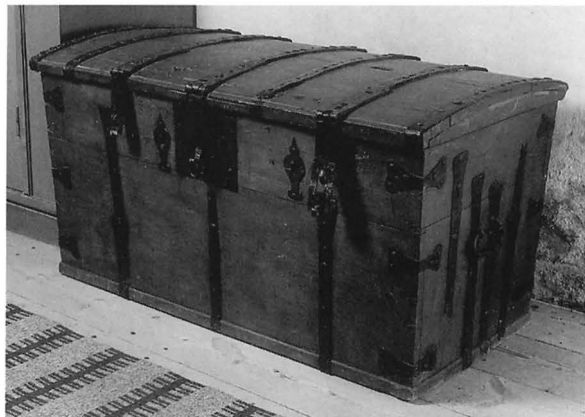
Fig. 148. Kista av ek, tillverkad 1771. Lås och järnbeslag från äldre kista. Foto 1997.

Oak chest, 1771. Lock and iron bands from an older chest.

Kista av ek (fig. 148), med järnbeslag och svagt kupigt lock med mynthspringa, låst med tre lås. Blåmålad. Vid vänstra kanten, omedelbart under locket, rektangulärt fack med lock av omålad ek. Längd 108 cm, bredd 52 cm, höjd 60 cm, fackets bredd 21 cm, djup 11 cm. Enligt anteckning i 1757 års inventarium tillverkad 1771, med användning av lås och beslag från en äldre kista. Två nya lås inköptes 1779. Skadad och lagad 1975 efter ett inbrottsförsök.

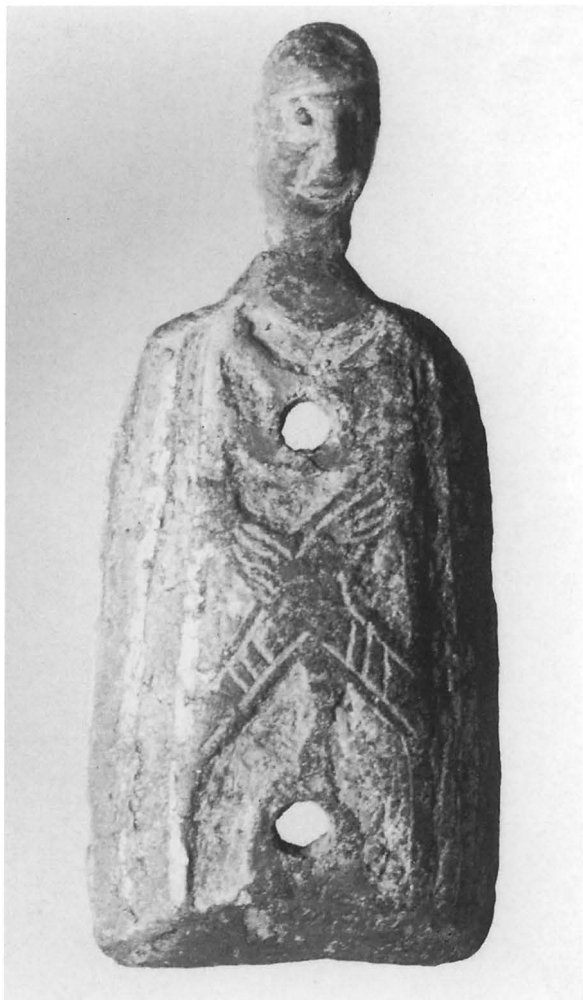
Fig. 149. Helgonfigur av koppar med emaljinläggningar, från Limogekrucifix, 1200-talet. Foto ATA.

Saint, copper with enamel, from a Limoges crucifix. 13th century.

Helgonfigur av koppar (fig. 149), med litet huvud och bred kropp samt två hål för fästning, med spår av förgyllning. Har tillhört ett processionskrucifix, sannolikt ett s.k. limogekrucifix,¹⁵⁰ och av liknande utseende som det bevarade i Lye (SvK Go V s. 71). 1200-talet. Höjd 5 cm. Funnen vid plöjning i en åker nära kyrkan. Nu i SHM (inv.nr 2279).

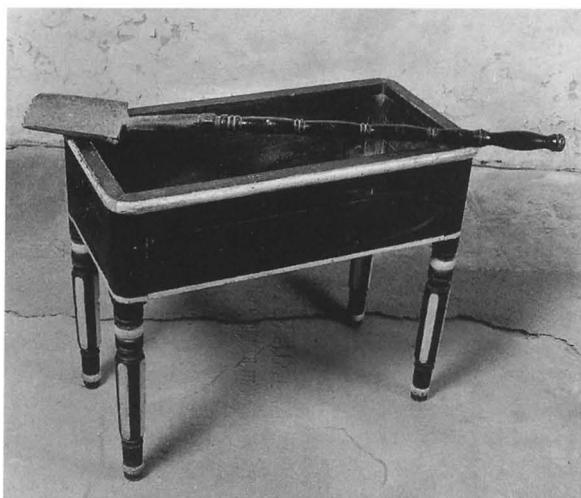
Fig. 150. Mullställe med skyffel, anskaffade före 1889. Foto 1997.
Funeral utensils, made no later than 1889.

Mullställ (fig. 150) av furu på fyra ben, enkel, svartmålad med vita lister. Höjd 52 cm, längd 60 cm, bredd 30 cm. Spade av furu med svarvat profilerat skaft, svartmålad, med blad av järnplåt. Längd 83 cm. – 1830 års inventarium uppger "En liten svartmålad skofvel af trä, som nytjas vid begrafningar." En jordfästningslåda med skyffel noteras 1889

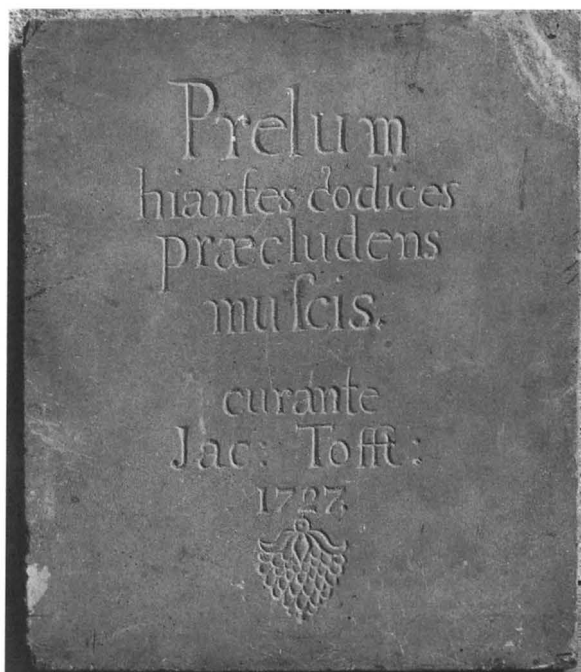
Fig. 151. Bokpress av sandsten med inskrift och året 1727. Stenen har sannolikt ursprungligen fungerat som ett medeltida bäraltare. Foto 1997.

Sandstone book press, originally probably a medieval portable altar.

Bokpress av sandsten, stenplatta med finslipad yta (fig. 151). På sidorna hål med delvis kvarsittande träpluggar, som varit fäste för ram och bottenplatta. På stenens översida inskription parallellt med stenens kortsidor: "Prelum / hiantes codices / praecludens / muscis / curante Jacob Tofftenius / 1727" (= Tyngd för gapande böcker, för att utstänga flugor, ombesörjd av Jacob Tofftenius 1727). Stenens mått: längd 23,6 cm, bredd 19,5 cm, tjocklek 3 cm. Ursprungligen sannolikt ett medeltida portabelt altare.¹⁵¹

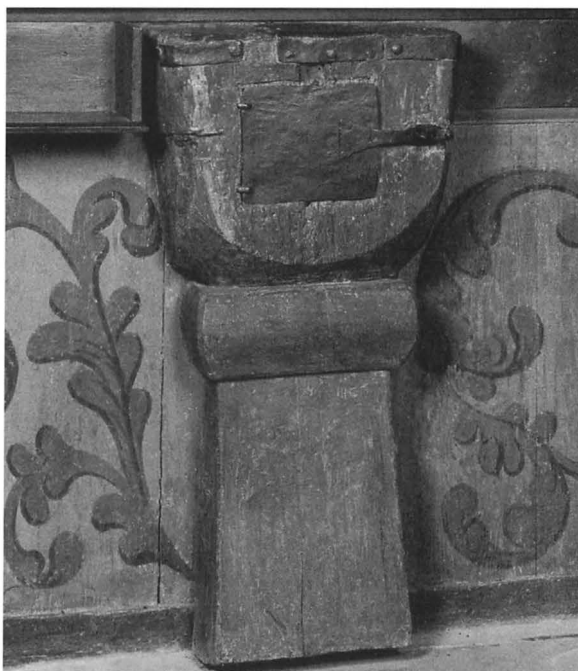
Fig. 152. Fattigstock av furu, fastsatt vid det sydligaste bänkkvarters västra bänkskärm. Foto 1997.

Poor-box of pinewood.

Fattigstock (fig. 152) av furu, rektangulär, på tre sidor profilerad med vulst och tärningskapital. På översidan myntspringa parallellt med långsidorna, med skylt av järnbleck, på kapitalets framsida öppning till myntkammare, med lucka av järnbleck. Mått: höjd 93 cm, bredd 43 cm, tjocklek 14 cm, myntkammarens höjd 9 cm, bredd 9 cm, djup 10 cm. Fäst vid sydligaste bänkkvarterets västra bänkskärm.¹⁵² Formen kan bero på att fattigstocken ursprungligen varit fristående.

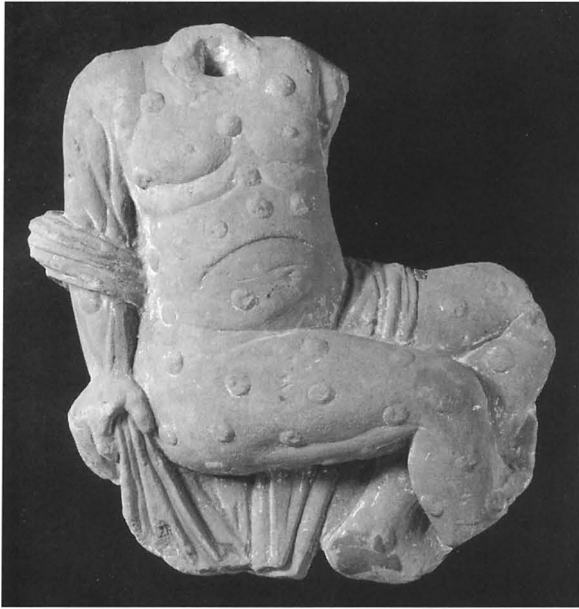
Fig. 153. Skadad skulptur av sandsten, föreställande Lazarus. Möjligen från 1667. Foto G. Ström 1999. GF.
Lazarus, sculpture of sandstone, now fragmentary. Probably made in 1667.

Sandstensskulptur (fig. 153), fragmentarisk, föreställande Lasarus. Huvud, vänster arm och underben saknas. Kroppen täckt av sårmärken. Nuvarande längd 40 cm, bredd 32 cm. Spår av färg: klädnad ljusbrun, mörk karna-

tion. Nu i Gotlands Fornsal (inv.nr Dep. C 1242), inkommen 1924. I 1830 års inventarium säges huvudet vara "afstött". Några årtionden senare omnämns figuren av Säve som "liggande bortvräkt bland skräpet uti tornkammaren". Skulpturen torde ha varit placerad vid en fattigbössa. 1890 läste Kristiansson på långhusportalens ena post stenhuggarmärket för Jesper Gertsson Smitt, året 1667 och initialerna J.S. (se ovan Ristningar), vilket sannolikt avser skulpturen.¹⁵³

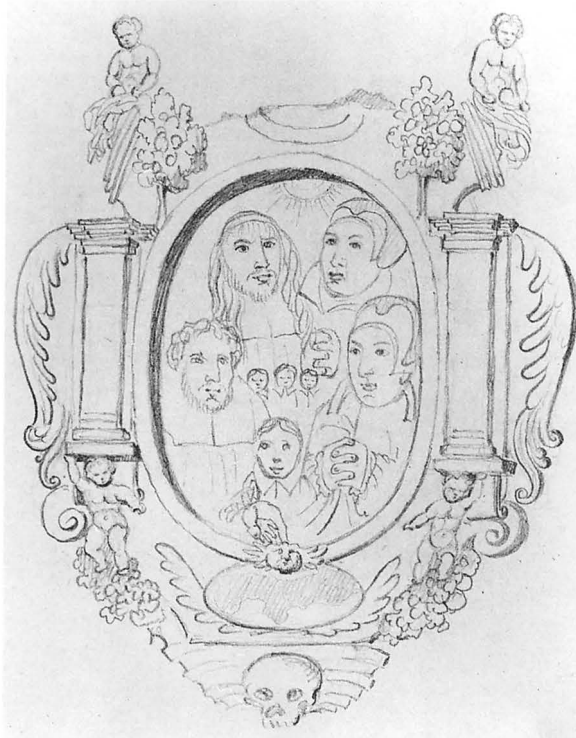
Fig. 154. Epitafium över familjen Tofftenius, avtecknat av P. A. Säve omkring 1850. Jfr fig. 155. UUB.
Sepulchral tablet, drawing c. 1850. Cf. Fig. 155.

Epitafiet finns återgivet på en teckning av P. A. Sävje från omkring 1850 (fig. 154). På fotografier tagna före 1893 års restaurering står den ovala målningen på sithällen i södra kormuren.

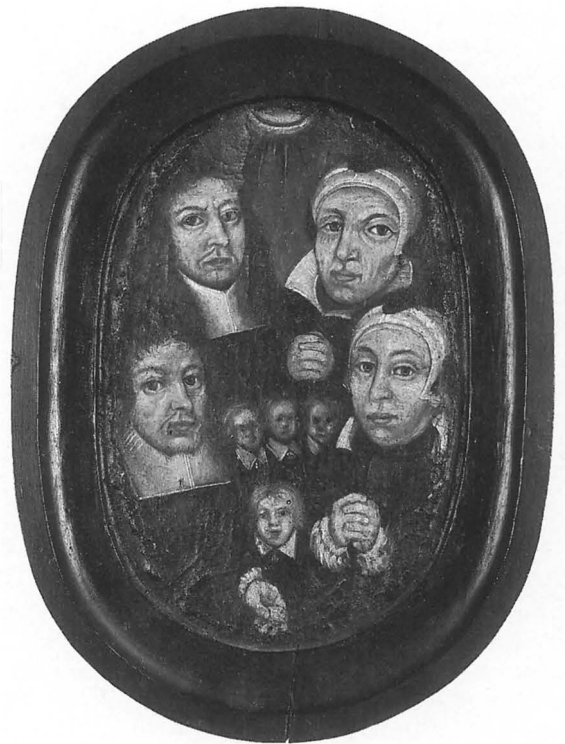
Fig. 155. Epitafiets bevarade porträttmålning, visande kyrkoherdarna Tofftenius far och son med makor och barn. Jfr fig. 154. Målningen sannolikt utförd 1711 av Christian Lorens Numens. Foto R. Hejdström 1973.

Portrait painting of the vicars Tofftenius and their families, probably made in 1711 by C. L. Numens. From the sepulchral tablet. Cf. Fig. 154.

Epitafium, fragmentariskt bevarat, bestående av oljemålning inom ram (fig. 155) samt delar av furu med rester av kredering. De senare förvaras sedan 1909 i Gotlands Fornsal: 1. Konsoler, 2 st., skulpterade med lockig rundkindad ängel under täckplatta, avslutad med tapp för fastsättning. Täckplattans längd 45 cm, bredd 22 resp. 19 cm, tappens längd 10 cm (inv.nr Dep. C 126, 127). Angrepp av trämask på ansiktenas högra resp. vänstra sida. – 2. Kristusbild, epitafiets krönfigur. Skägig mansfigur med blicken snett uppåt, med utbredda armar, iklädd mantel fäst under hakan och fladdrande ut från kroppen på ryggsidan, med ytterändan fungerande som ländkläde. Mantelns undersida röd, corpus gulvit. Har med höger fot vilat på ett klot med rektangulärt skaft. Figurens armar saknas. Återger den till himmelen uppstigande Kristus. Mått: figur 56 cm, klotets diameter 20 cm, skaftets längd 24 cm (inv.nr Dep. C 121). – Kristusbildens armar nu lösa och separat katalogiserade. Vänster underarm saknar tumme. Höger arm med välsignande hand. Längd 25,5 resp. 26 cm (inv.nr Dep. C 122, 123). – 3. Skägig mansfigur med fotsid klädnad och mantel över vänster axel, utfladdrande från kroppen på ryggsi-

senare tre små barn och nedanför dessa ett något större barn. Höjd 45 cm, bredd 34 cm. På en vägg i sakristian. Vid 1956–1957 års restaurering rengjord och konserverad. Sannolikt målad 1711 av Christian Lorens Numens.

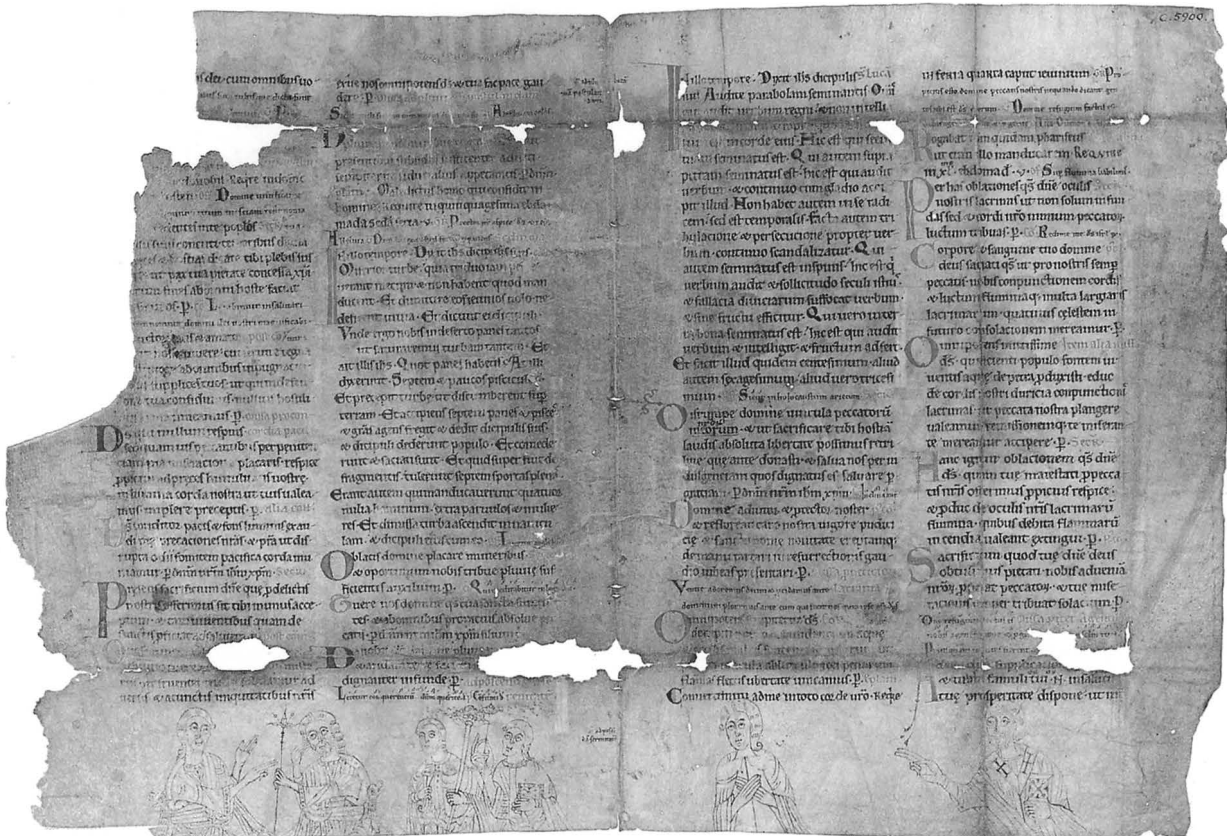
Fig. 156. Missaleblad med votivmässor och tecknade figurer, daterat till 1100-talet. Foto R. Hejdström 1999. GF.

Leaves from a 12th century missal. Votive Masses, with drawings.

Medeltida handskriftsfragment, ett dubbelark med fyra sidor (fig. 156). Skador vid vänstra kanten och på några ställen i texten. Text i svart, anfangar i rött. I nedre marginalen tecknade figurer. På ena sidan: 1. En talande och en lyssnande man. – 2. Två vandrande män, den ene med stav krönt av blomsterkorg, den andre med blomstängel. – 3. Man med händerna korsade över bröstet, i en undergiven gest. – 4. Man med bok i vänstra handen och den högra lyft i välsignande gest. – Bladets andra sida: 5. (fig. 157a). En talande och en lyssnande man, båda med bok i handen. – 6. (fig. 157b). Simson och lejonet. – Fragmentet utgör ett av de sista bladen i ett missale med votivmässor, daterat till

1100-talet. Höjd 32,7 cm, bredd 47,2 cm. Nu i Gotlands Fornsal (inv.nr C 5900).¹⁵⁹

Also surviving from the Middle Ages are two leaves from a 12th century missal (Fig. 156–157), now preserved in Gotlands Fornsal, Visby.

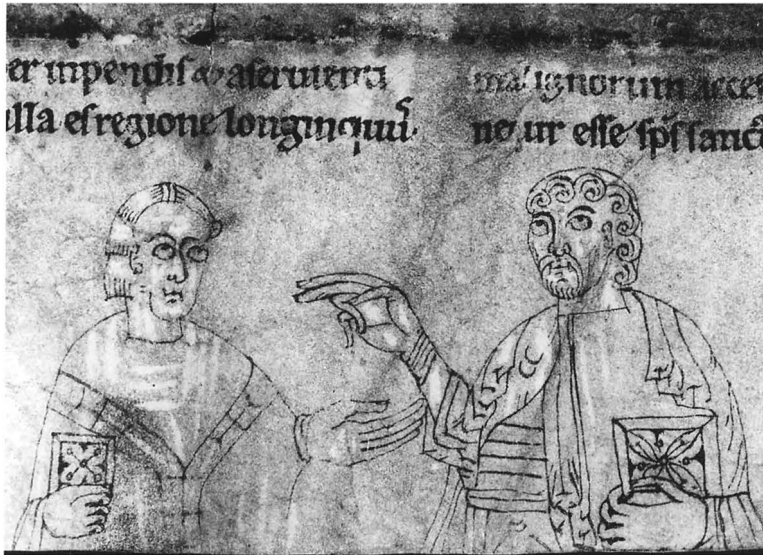
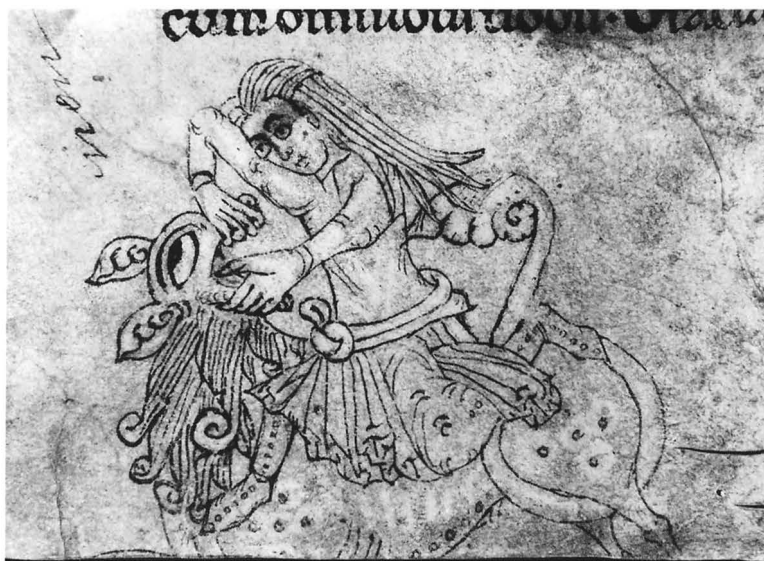
Fig. 157 a–b. Detaljer av teckningarna i missalet. Jfr fig. 156. Foto R. Hejdström 1999. GF.

Detail of the missal drawings. Cf. Fig. 156.

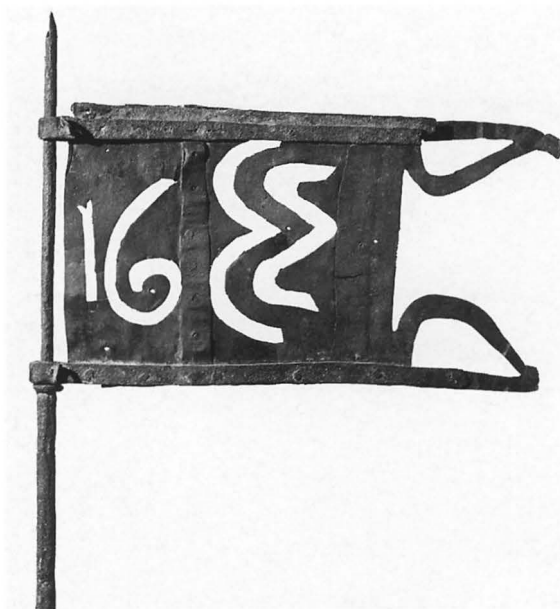
Fig. 158. Vindflöjel av svartmålad järnplåt med årtalet 1633. Nu i GF. Foto W. Falck. GF.

Weather-vane of black-painted iron, with the year 1633.

Vindflöjlar: 1. (fig. 158). Av koppar med järnbeslag och stansat årtal 1633, fäst på stång av svartlackerat smidesjärn. Stångens längd 178 cm, med de nedre beslagen oräknade 154 cm, flöjelns längd 50,5 cm. 1909 deponerad i Gotlands Fornsal (inv.nr Dep. C 129). 1829–1830 noteras i räkenska-

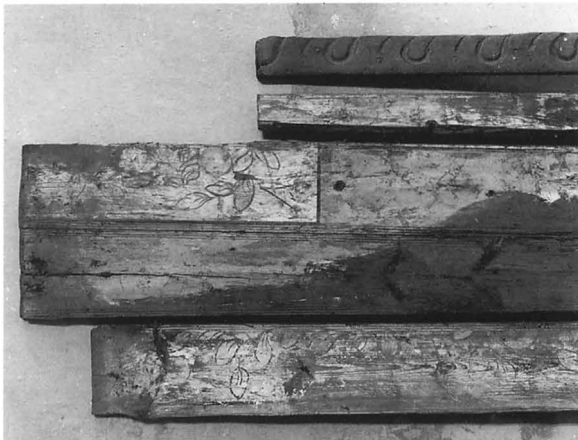
Fig. 159. Målade furubräder, troligen delar av det 1839 rivna korskranket. Funna under kyrkans golv. Foto E. Gustafsson 1956. ATA. *Painted pine boards, probably from the rood-screen, removed in 1839.*

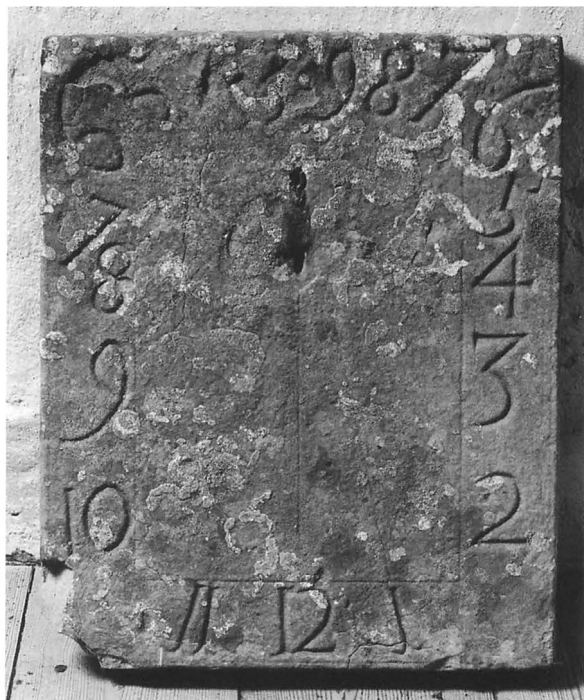
Fig. 160. Solur, uppsatt 1701. Foto 1997.
Sun dial, from 1701.

Solur (fig. 160), finslipad stenskiva med inhuggna arabiska siffror och märke efter järnpigg. Längd 49 cm, bredd 40 cm, tjocklek 5,5 cm. Satt enligt äldre foton väster om

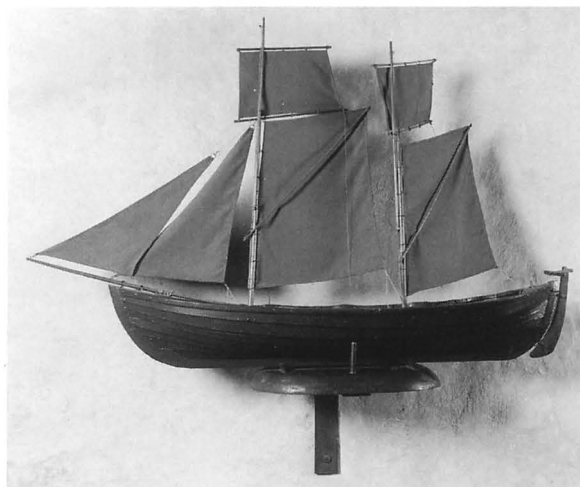
Fig. 161. Votivskepp, tvåmänning, skänkt 1992. Foto 1997.
Votive ship, donated in 1992.

Votivskepp (fig. 161), tvåmänning, målad i brunt med bruna segel. Längd 120 cm. Byggd av lantbrukare Sigurd Jakobsson, Norrkvie, och skänkt 1962.¹⁶³

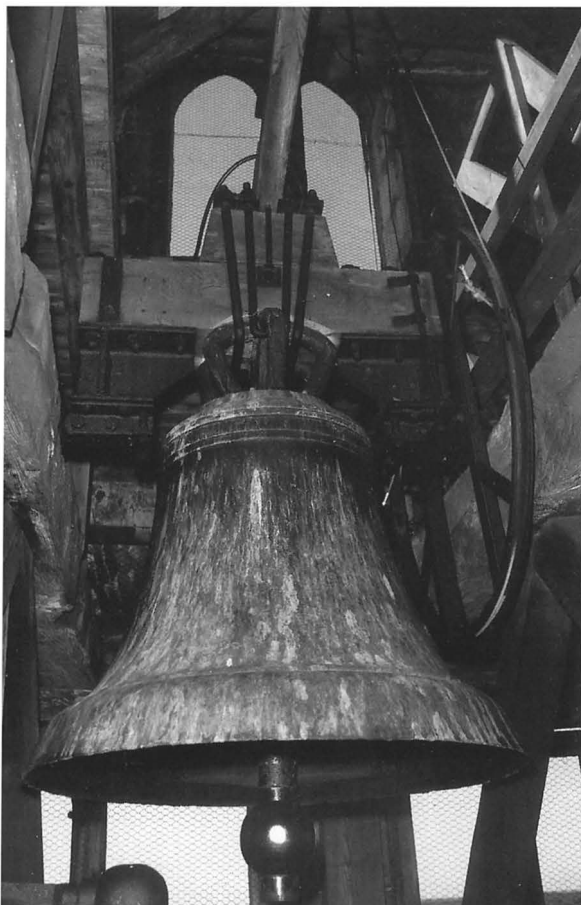
Fig. 163. Klocka, gjuten 1483 till S:t Lukas ära. Foto 1997.
Church bell, cast in 1483, in honour of St Luke.

Kyrkans enda klocka (fig. 163) är upphängd i vinkelaxel och ringer i nord-sydlig riktning. Klockan har kronörönen prydda av stiliserade, långskäggiga mansansikten. Runt halsen ett av två rundstavar begränsat, 35 mm brett skriftband med text i bokstäver av gotisk minuskeltyp. Inskriften lyder med upplösta förkortningar: "Anno domini mccccxxxiii completa fuit campana ista in honorem sancti luce tempore domini iacobi olavi curati" (= Herrens år

"1732 d 19 Maji lagades Klockan i Grötl: således, att en ny giord eller rem som Kläppen hänger utj, förfärdigades af skomakaren Hans Norqwiir: klockn wägdes op, och giordes en ny buss, som axelen går utj och war nu utsliten och för tunn, så att klockan lutade ned på ena sidan: item rien eller bielken som klockaxelen ligger på, styrktes med twänne understöd, och bekläddes ofwanpå med bråde, mot dropp och röta, efftersom den af tidens längd, redan fådt af förmultning en anseelig swaghet."¹⁶⁹

Klockan har sammanställts med den forna storklockan i Hablingbo, vilken är omgjuten och endast känd genom uppteckningar och bevarade fragment. Båda anses ha gjutits av samme mästare. Holmbäck förmodar, med stöd av

ett gjutarmärke från en klocka i Behlendorf utanför Lübeck, att gjutaren hört hemma i Nordtyskland eller Nederländerna.¹⁷⁰

A small 13th century copper-alloy figurine now in Statens Historiska Museum, Stockholm, originates from a Limoges crucifix (Fig. 149). A book press of sandstone with inscribed name and the date 1727, was most likely originally a medieval portable altar (Fig. 151). The bell (Fig. 163), cast in 1483 in honour of St Luke, is embellished with the impressions of several pilgrims' badges.

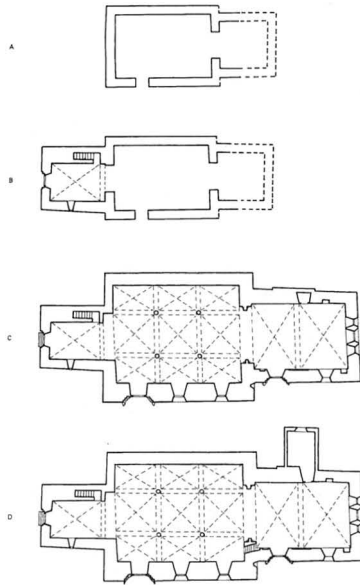
Fig. 164. Kyrkans planutveckling, 1:1 000. Ritad av K. Palmgren.
Church plan development.
